**Bassin houiller de Brassac-les-Mines (63-43)
Effondrement de la Poudrière de Charbonnier-
les-Mines et décapage du terril d'Armois
(Commune de Brassac-les-Mines)
Synthèse des travaux réalisés et
conséquences sur les aléas miniers**

RAPPORT S 2016/001DE - 15AUV36020

Date : 05/01/2016

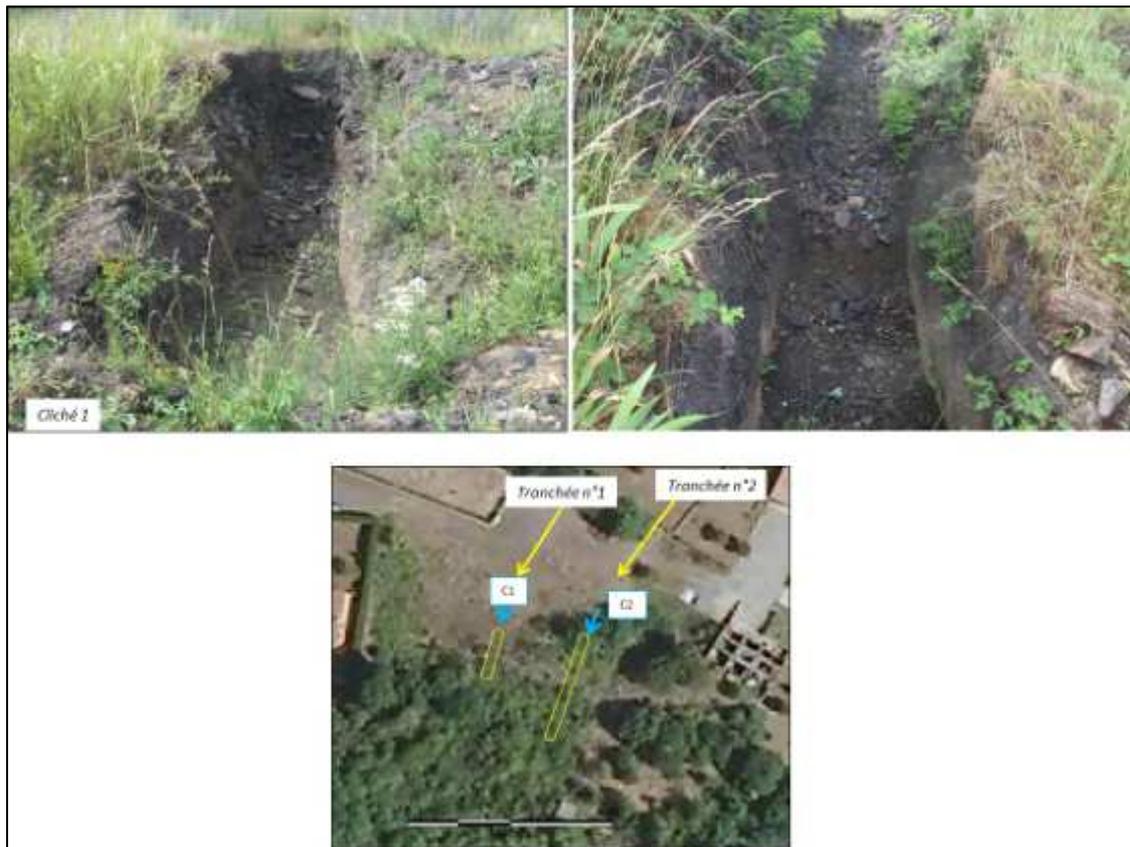
Figure 3 : Localisation des tranchées - Morphologie générale

En juin 2015, nous nous sommes rendus sur place en compagnie de D.Niemiec, de la DREAL Auvergne. En effet, le propriétaire des terrains souhaitant vendre la partie Sud de sa propriété comme terrain constructible, avait fait procéder à la réalisation de 2 tranchées destinées à reconnaître l'épaisseur et la nature des terrains de surface. La figure 3 présente la position des tranchées et leur morphologie générale.

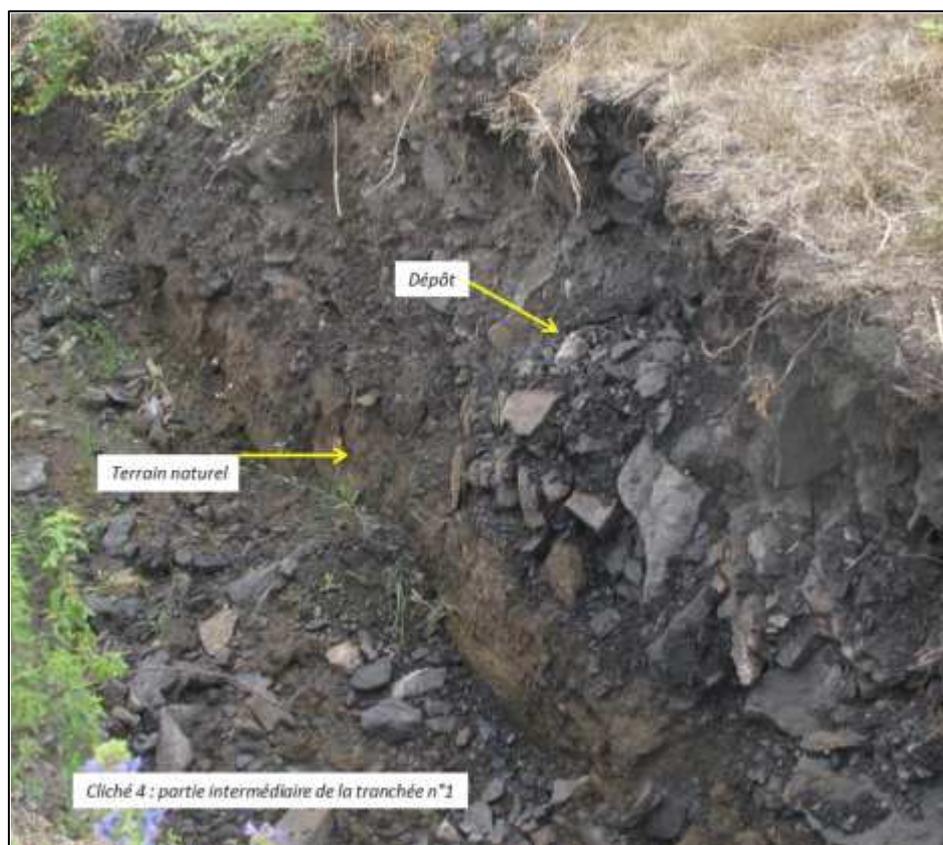
Figure 4 : Aperçu de la tranchée n° 1

La tranchée n° 1 (figure 4), la plus à l'Ouest, a une longueur de 7,5 m environ, pour une profondeur de 0,5 à 1,7 m environ. En extrémité Nord, le terrain naturel est très proche de la surface (<0,5 m), tandis qu'en extrémité Sud la couverture de remblais atteint 1,1 m environ. Le remblai est hétérogène à la fois en granulométrie et composition, avec globalement peu de matière carbonée.

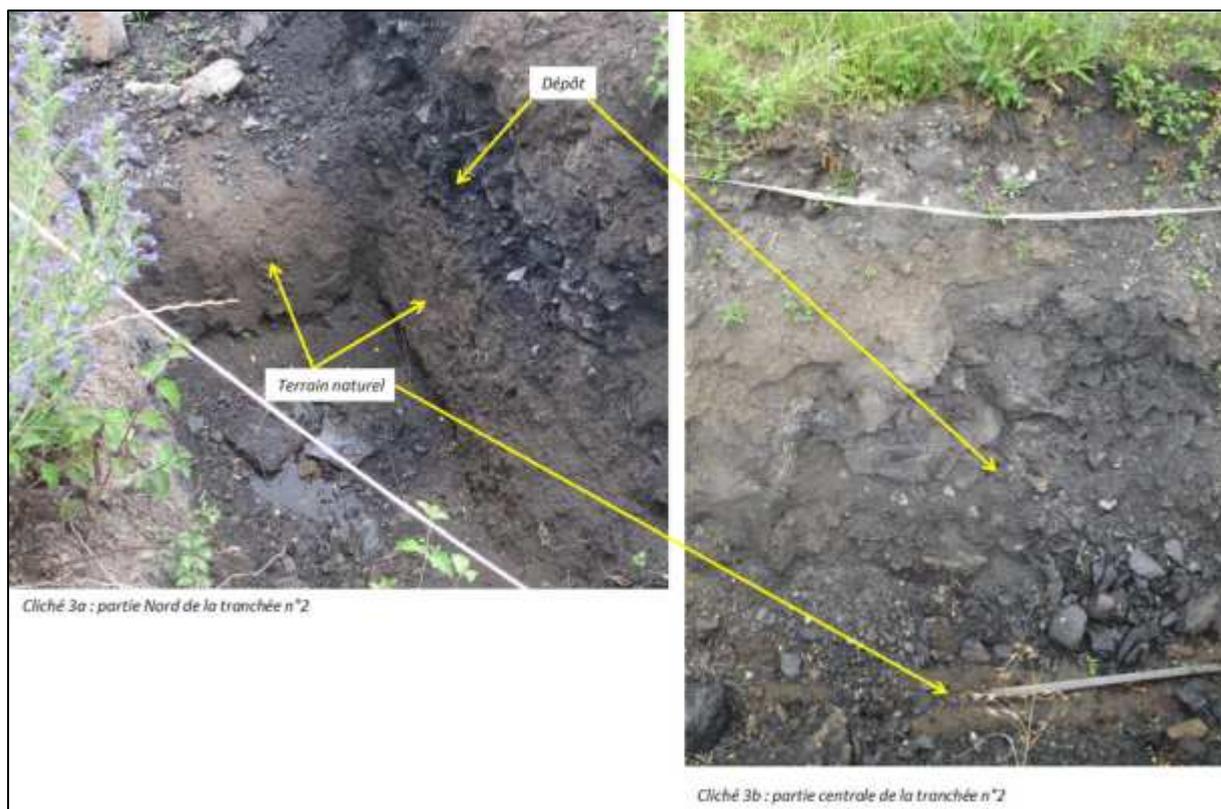
Figure 5 : Aperçus de la tranchée n° 2

La tranchée n° 2 (figure 5), à l'Est, a une longueur de 20 m environ. Elle présente également une très faible épaisseur de remblai en extrémité Nord (quelques décimètres), et 1 m de dépôt en extrémité Sud. En partie centrale, le remblai atteint 2 m d'épaisseur.

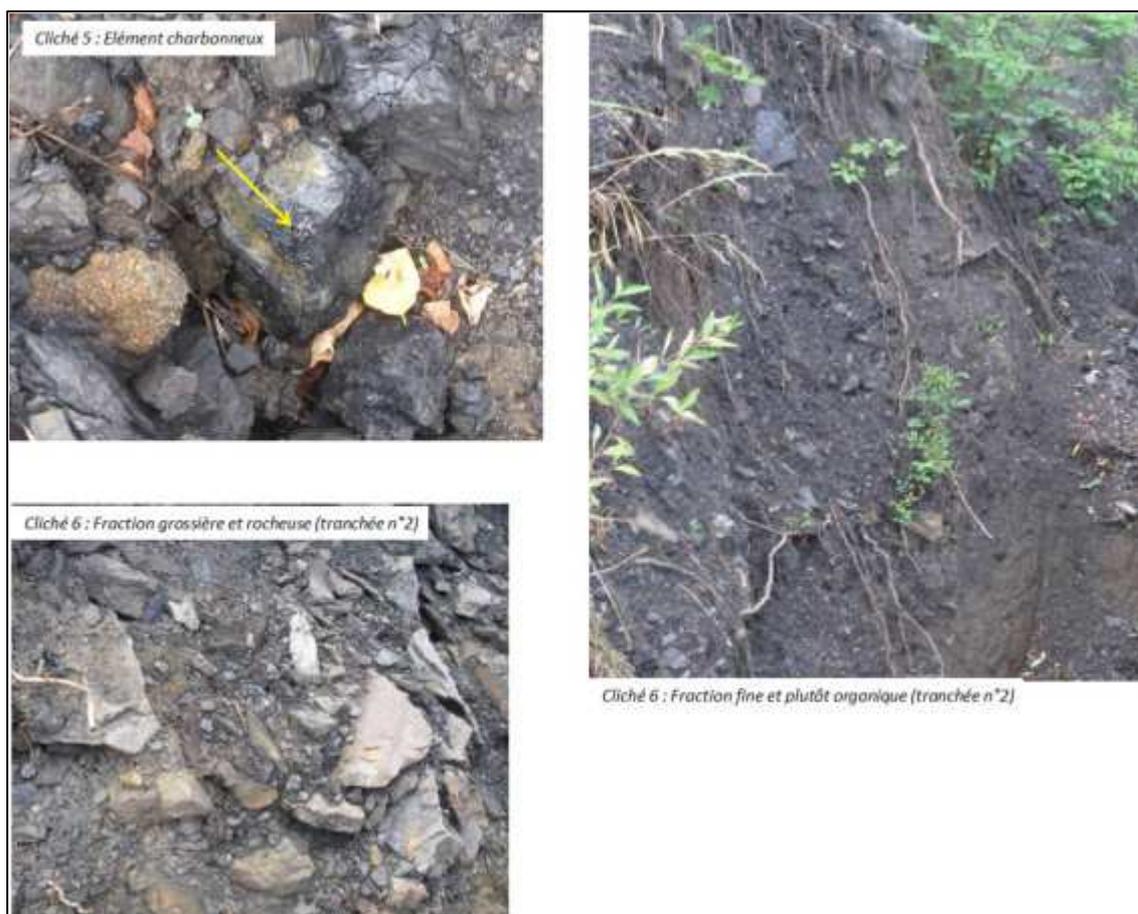
Figure 6 : Hétérogénéité du dépôt dans la tranchée n° 2

Le dépôt est plus riche en matière carbonée que dans la tranchée précédente, mais il est également hétérogène (voir figure 6), avec localement des fragments de charbon pur clairement identifiables.

Compte tenu des observations réalisées, et en particulier de la présence de matière carbonée et de l'hétérogénéité du dépôt, nous avons maintenu les aléas liés au dépôt. Le propriétaire a envisagé la possibilité d'évacuer le dépôt sur sa parcelle, et nous avons évoqué le volume important à transporter.

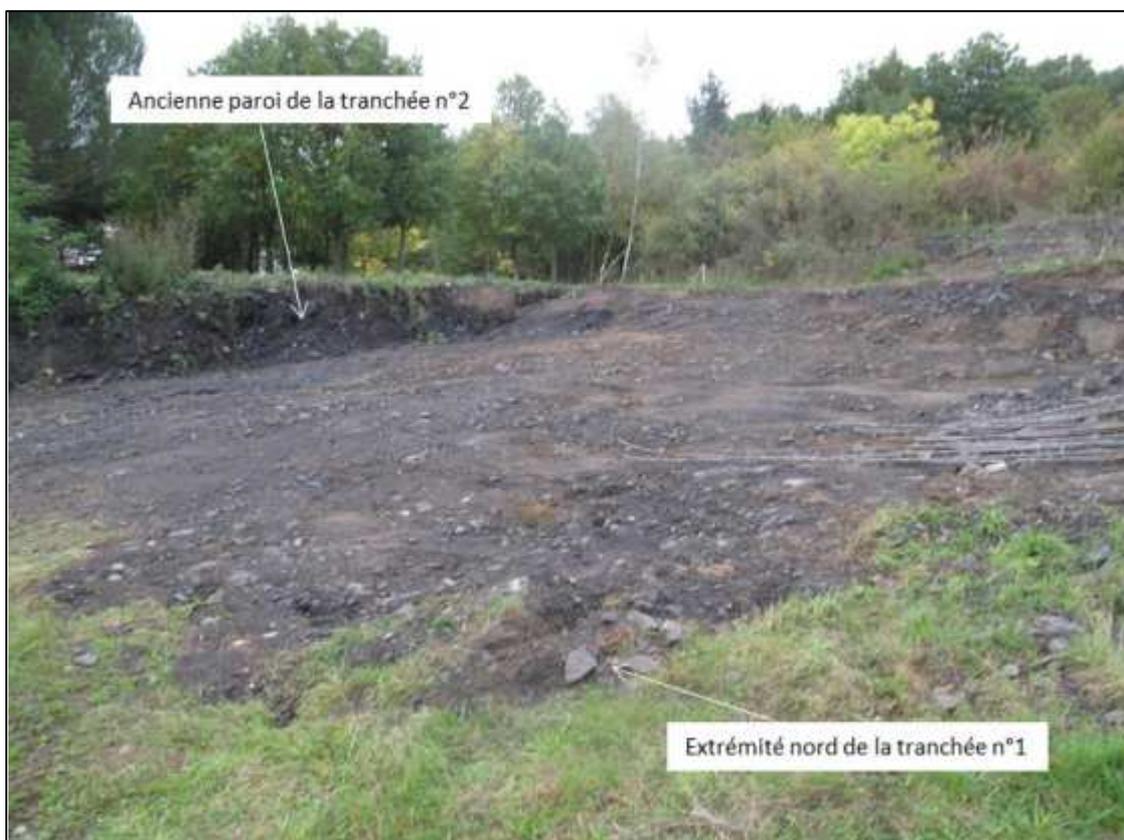
Figure 7 : Vue générale de la zone décapée

Nous nous sommes rendus sur place pour constater l'enlèvement des dépôts le 9 octobre 2015. Nous avons pu constater la réalité du décapage entre les deux tranchées initialement tracées, avec un retour au terrain naturel, sous une pellicule résiduelle discontinue de remblais (figure 7).

Sur la zone décapée, nous pouvons ainsi confirmer l'absence de remblais susceptibles de générer un aléa échauffement ou tassement.

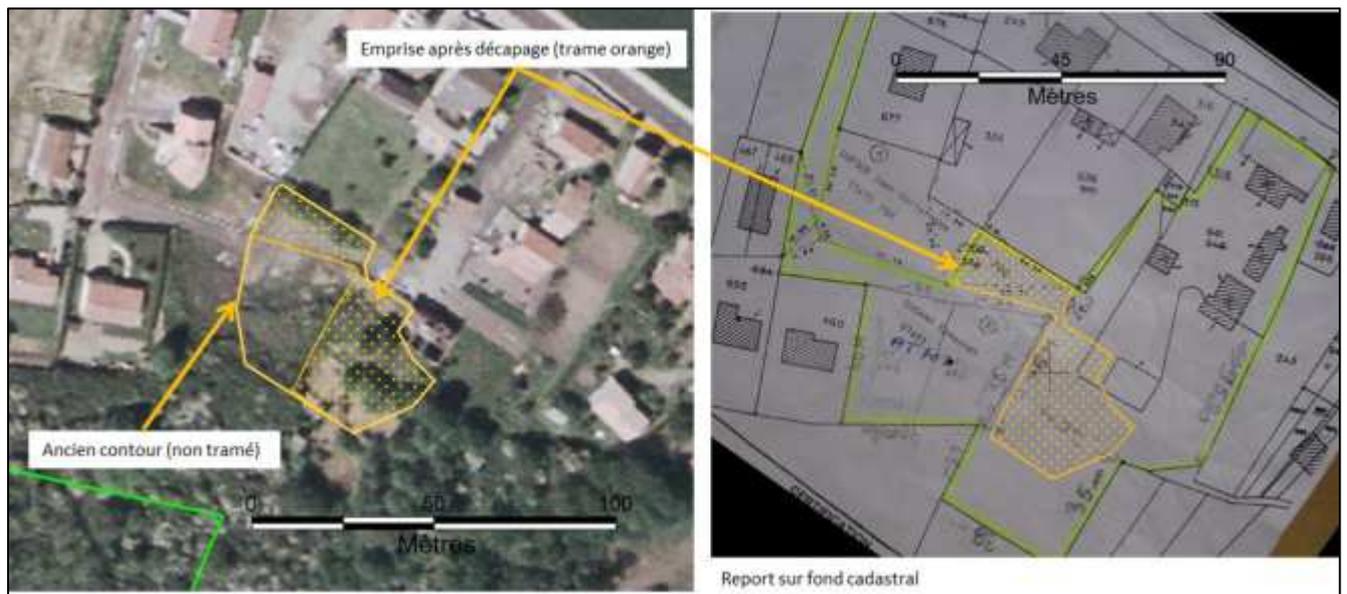
Figure 9 : Modification du contour du dépôt

L'emprise de la zone décapée a fait l'objet d'un lever au décamètre et le contour du terril existant découpé en conséquence (figure 9).

A noter qu'un petit dépôt résiduel matérialisé par un talus est maintenu au Nord de la plateforme.

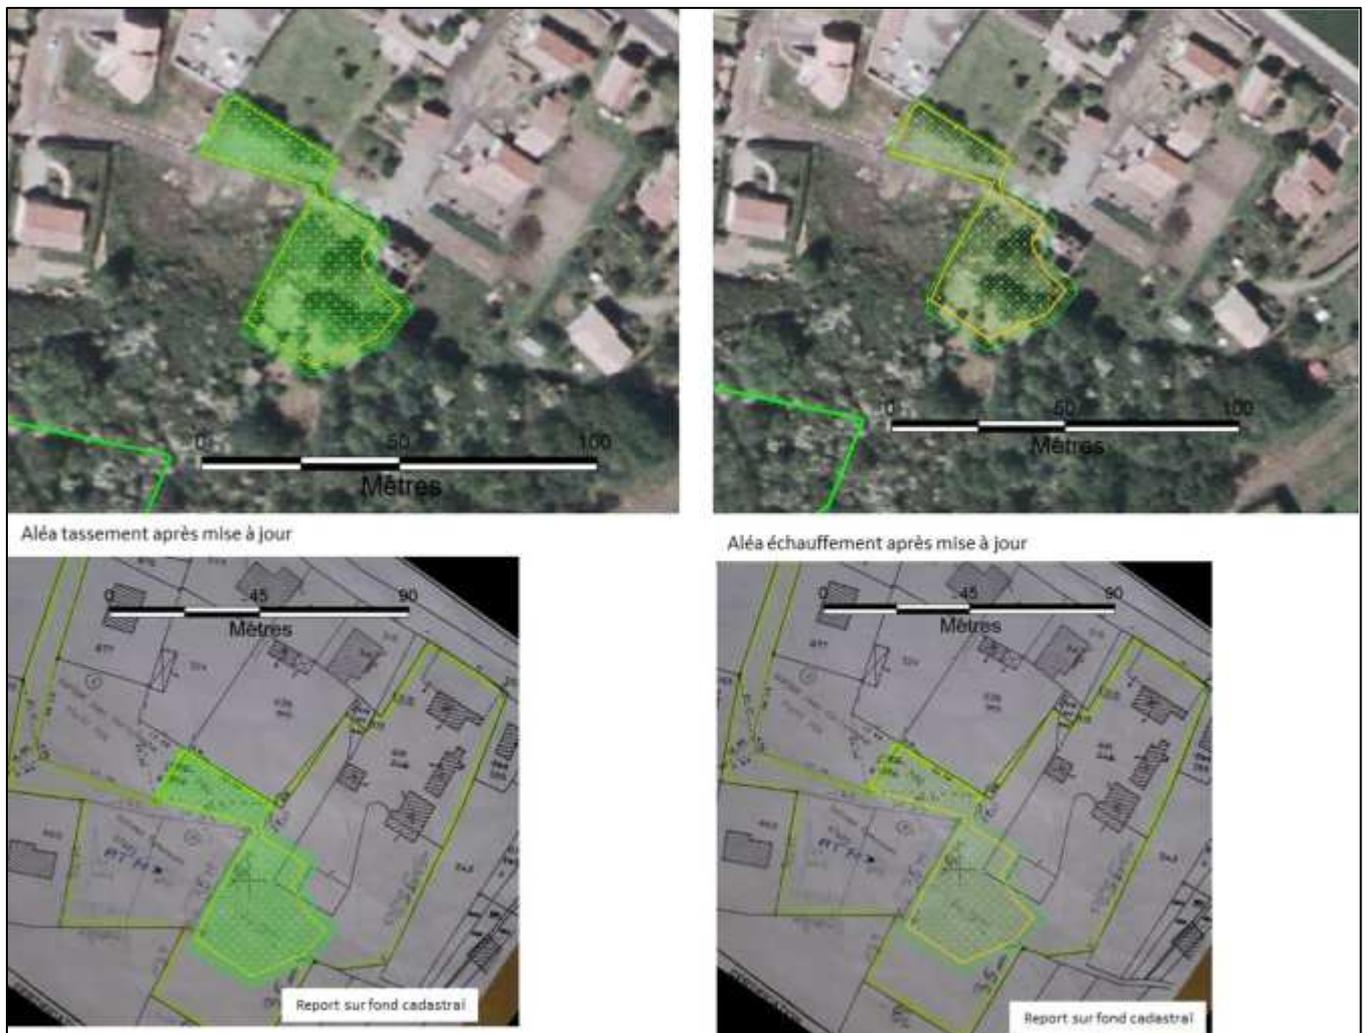
Figure 10 : Aléas tassement et échauffement faible après mise à jour

L'emprise des aléas tassement et échauffement a été revue en intégrant le tracé résiduel du dépôt (figure 10). L'incertitude retenue est de 1 m pour la partie levée, 3 m pour l'Est du dépôt.

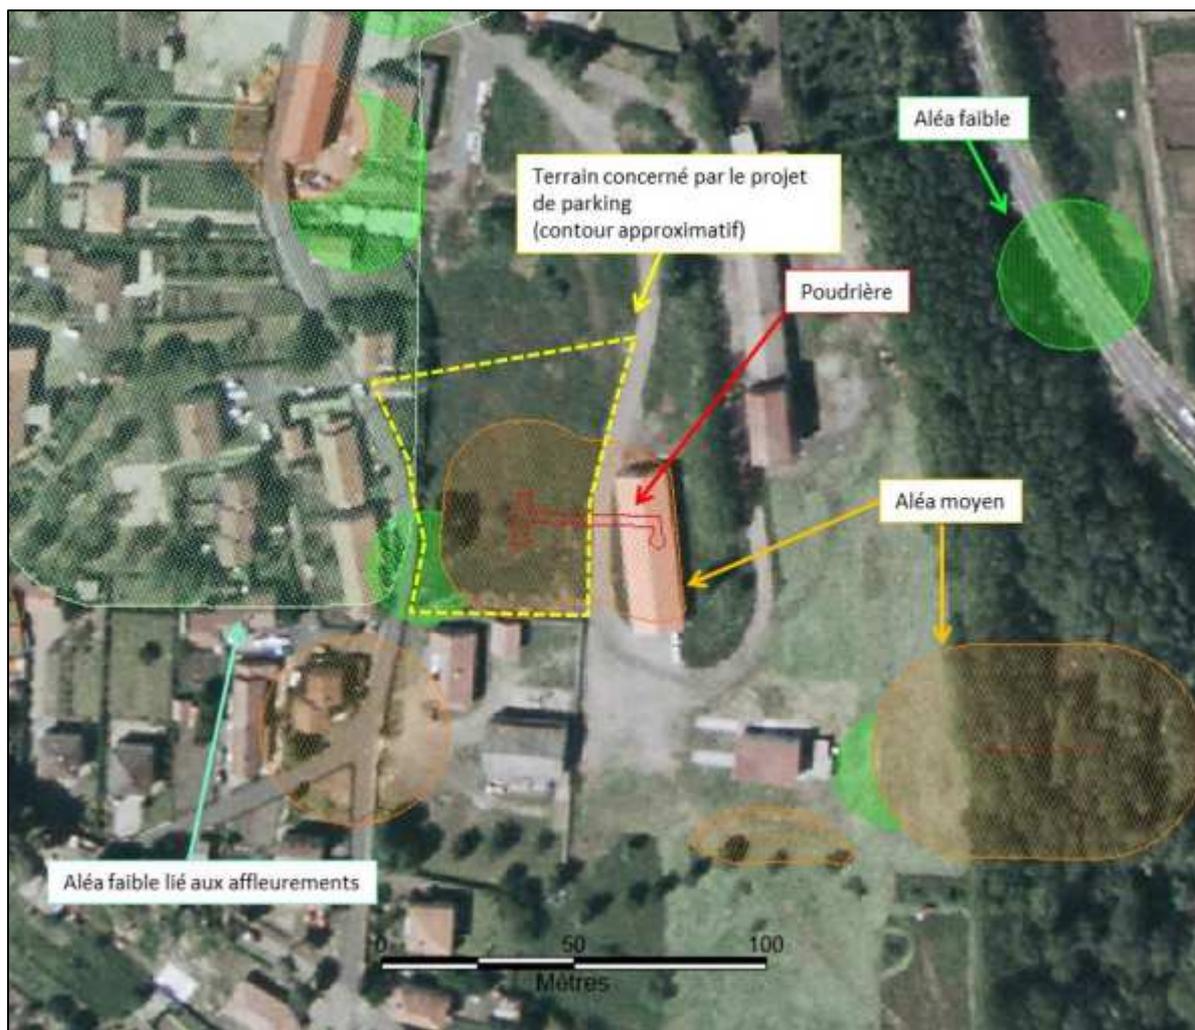
**Figure 12 : Extrait de la carte d'aléa effondrement localisé
Rapport S2015/005DE**

Elle est à l'origine d'un aléa effondrement localisé de niveau moyen compte tenu de la présence de vides à faible profondeur. La zone d'aléa (figure 12) bloquait un projet de parking, compte tenu de la réglementation d'urbanisme appliquée.

La mairie a donc décidé de procéder à l'effondrement de la partie de l'ouvrage située sous le parking.

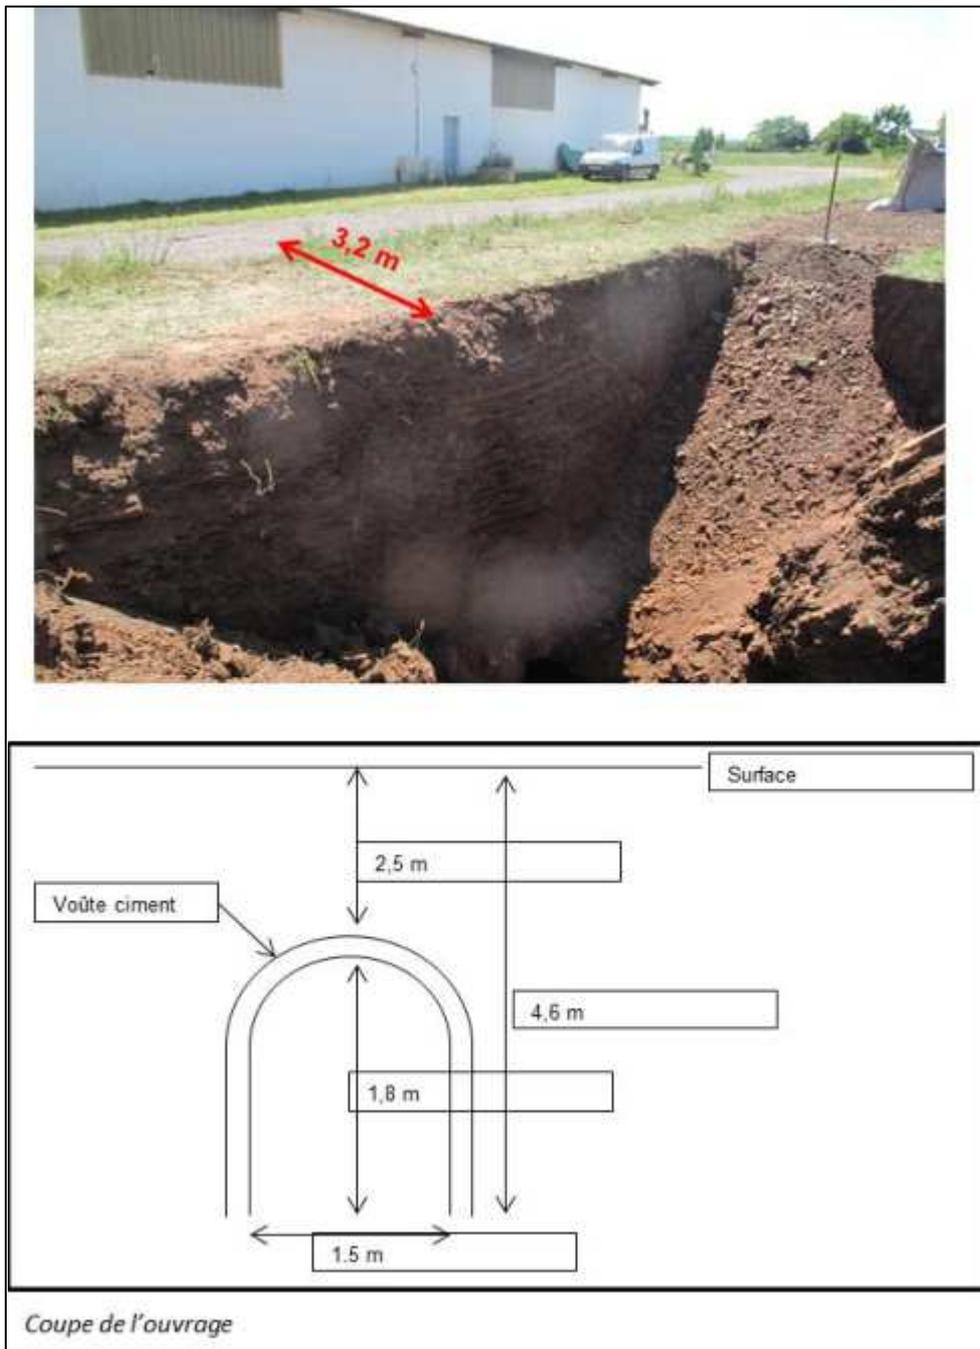
Figure 13 : Tranchée de recherche et caractéristique de la galerie principale (d'après mesures)

Les travaux ont débuté par la recherche de l'axe principal de la poudrière, par une tranchée perpendiculaire à celle-ci, en bord de chemin (figure 13). La voûte de la galerie, bétonnée, a été trouvée à 4 m de son axe théorique, à une profondeur de 2,5 m. Ses caractéristiques géométriques sont présentées sur la figure 13.

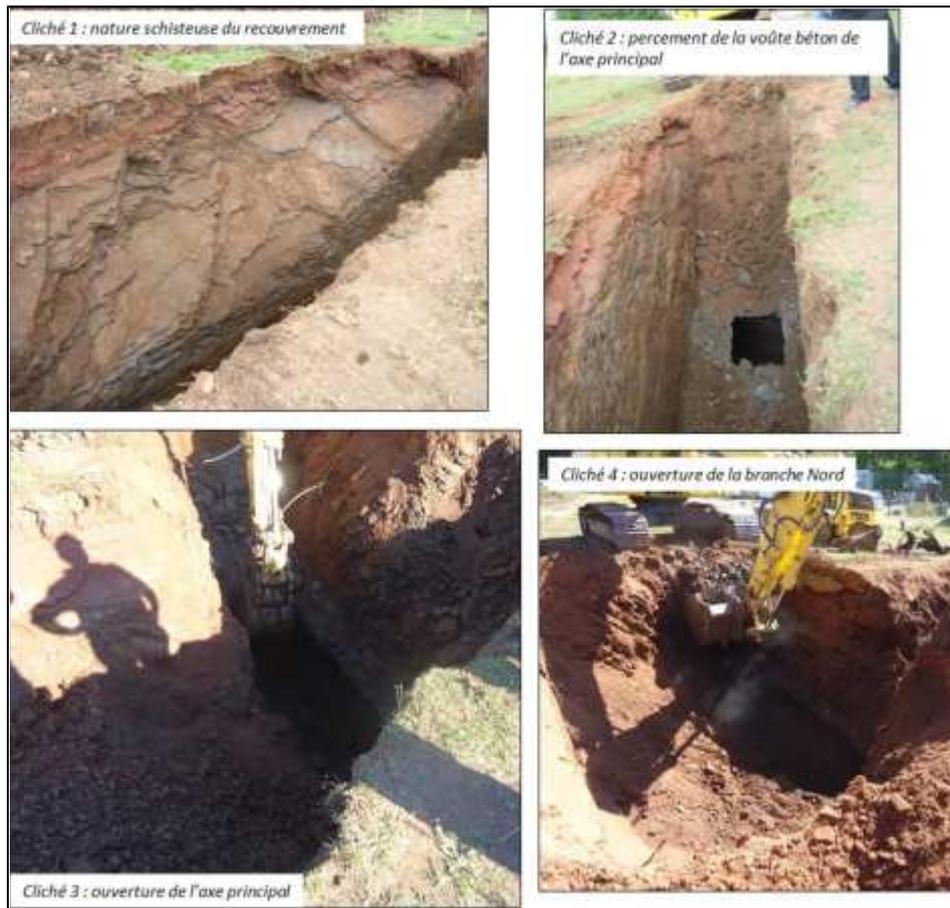
Figure 14 : Découverte de l'axe principal de la poudrière et de la branche Nord

La figure 14 montre la nature schisteuse du recouvrement et des illustrations du dégagement réalisé.

Une fois l'axe secondaire recoupé, la branche Nord a été ouverte (cliché 4 de la figure 14), puis la branche Sud.

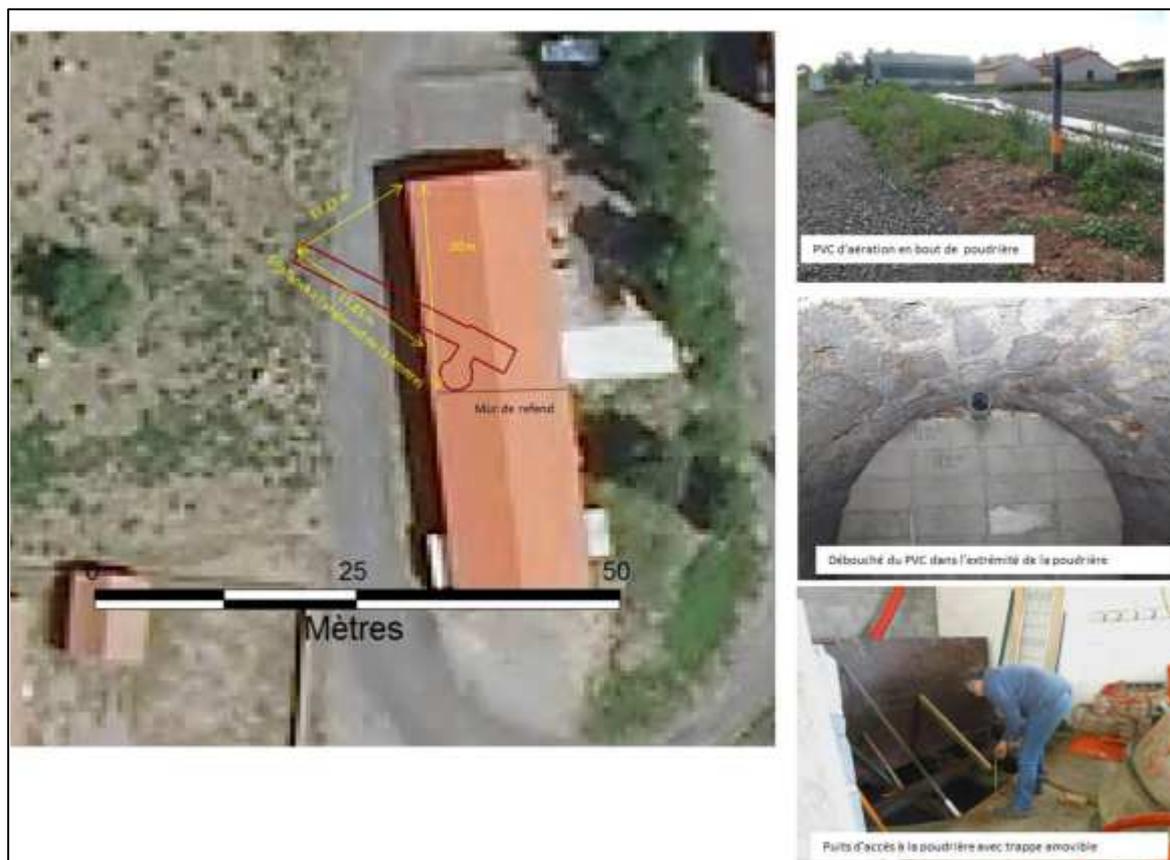
Figure 16 : Repérage de l'extrémité Ouest de la poudrière (évent en PVC)

Les figures 16 et 17 montrent quelques clichés illustrant la reconnaissance effectuée et quelques mesures de repérage. Le puits d'accès présente une profondeur de 4,3 m ; son entrée située dans le bâtiment municipal est couverte par une plaque en tôle amovible (figure 16).

A noter qu'un mur de fermeture et un PVC d'aération a ensuite été mis en place au bout du tronçon de la poudrière recoupé par les travaux et qui se poursuit sous le chemin, vers l'Est.

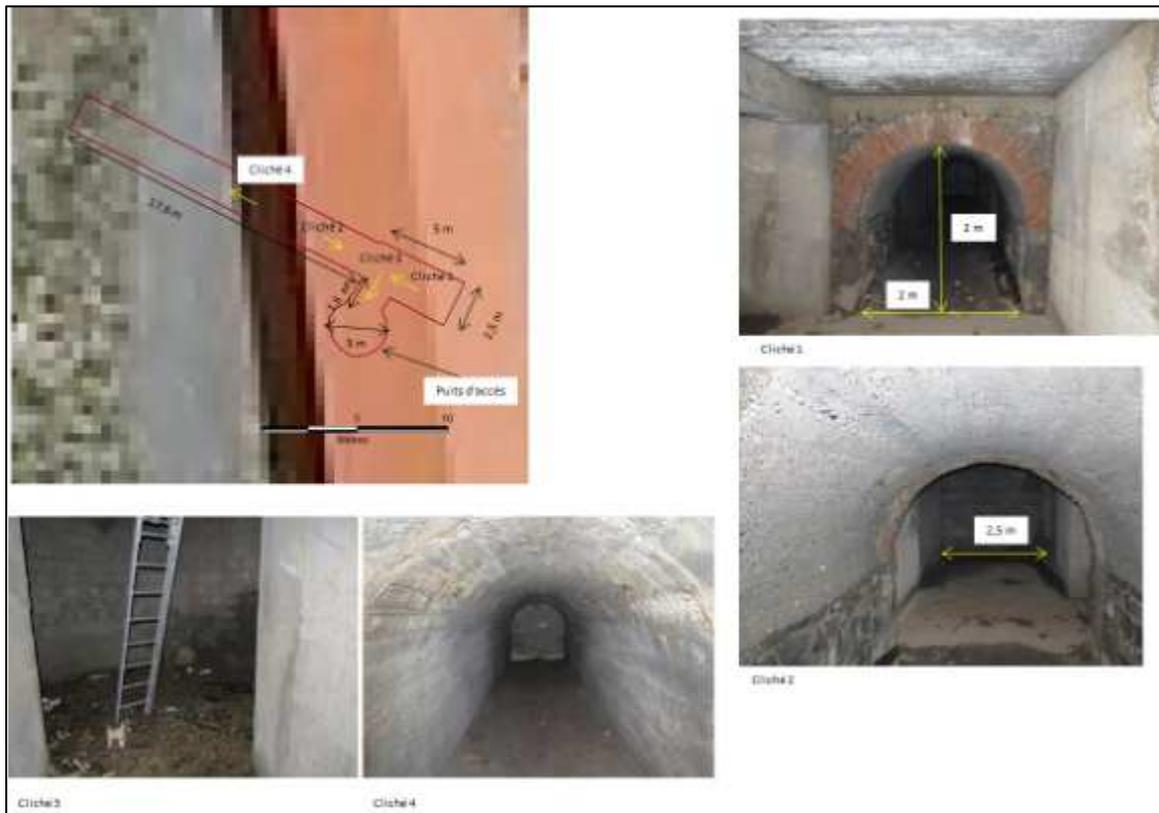
Figure 17 : Clichés de l'intérieur de la poudrière - Mesures de gabarit

En décembre 2015, un contrôle gaz a été effectué et a montré une bonne ventilation de la Poudrière qui a pu être visitée et faire l'objet d'un levé au décamètre par rapport au bâtiment existant.

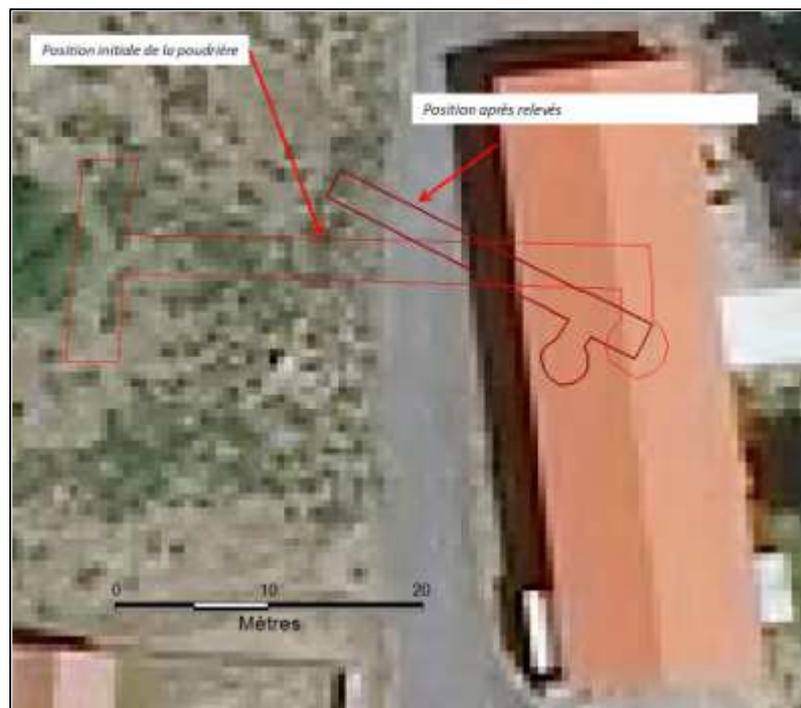
Figure 18 : Repositionnement de la poudrière d'après les levés effectués

La poudrière a été repositionnée à partir des levés effectués au décamètre par rapport au bâtiment existant.

Une précision de 0,5 m a été retenue pour le dessin de la poudrière. La table MAPINFO relative aux poudrières a été mise à jour.

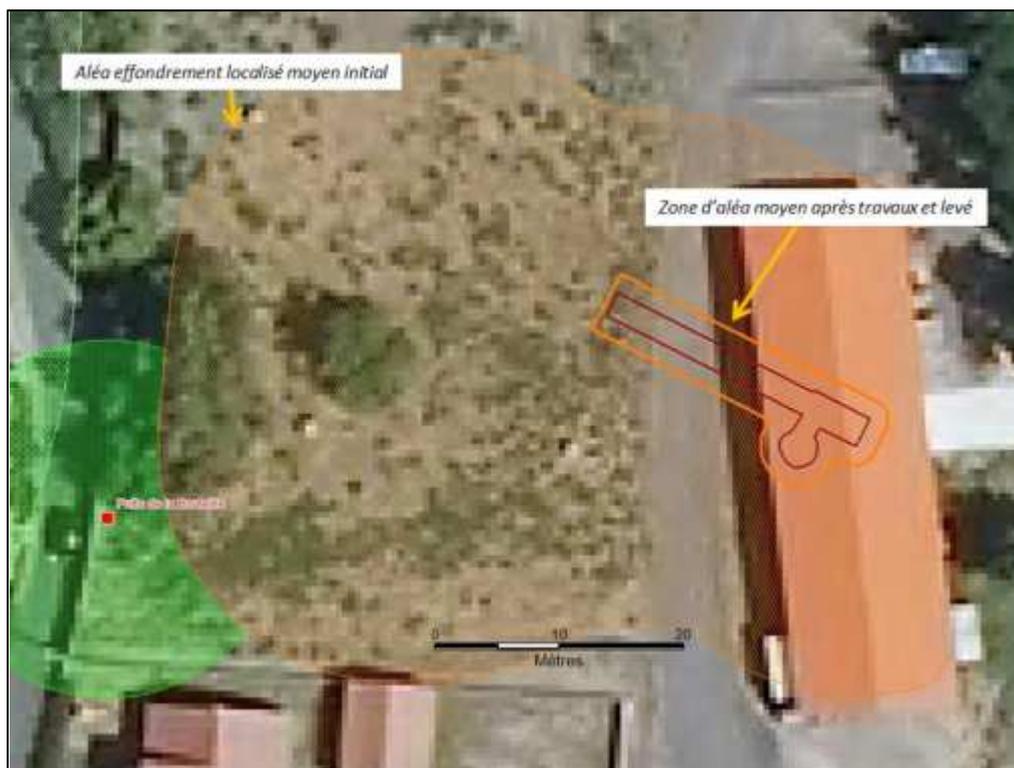
Figure 19 : Modification de l'aléa effondrement localisé moyen lié à la poudrière

Aucun aléa n'est maintenu sur la partie effondrée de la poudrière, les remblais ayant été compactés pour garantir la bonne tenue du parking.

Pour le tronçon situé immédiatement à l'Est du point recoupé par la tranchée, l'aléa effondrement localisé moyen a été maintenu avec une marge d'affichage de 1,5 m (0,5 m d'incertitude +1 m de terrains non cohésifs).

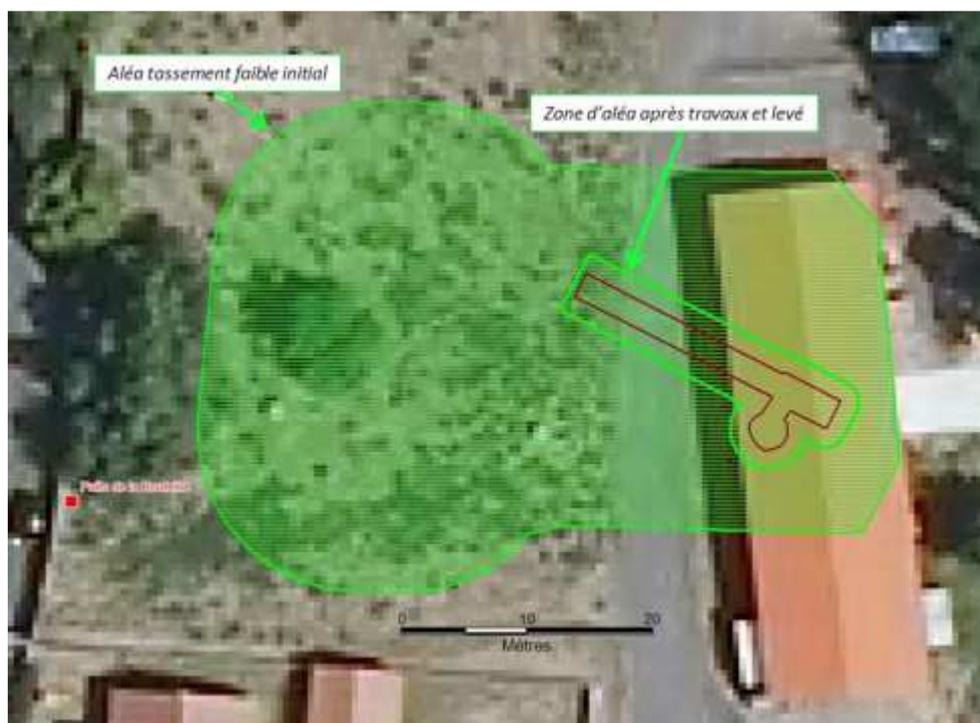
Figure 20 : Modification de l'aléa tassement

L'aléa tassement, initialement retenu sur toute la poudrière a été également supprimé sur le tronçon effondré (compactage des remblais).
