Compte rendu des travaux d'effondrement et de remblayage de la poudrière de Charbonnier

**Bassin houiller de Brassac-les-Mines
Commune de Charbonnier-Les-Mines (63)
Compte rendu de l'effondrement et du
remblayage d'une poudrière
Juin 2015**

RAPPORT S 2016/002DE - 15AUV36020

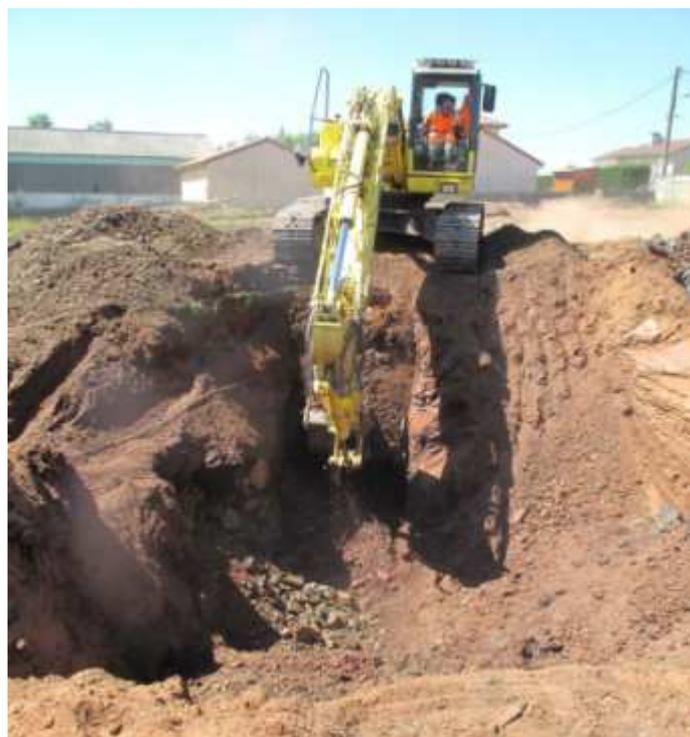
L'effondrement de la poudrière a été réalisé à l'aide d'une pelle mécanique (figure 4).

Figure 4 : Visite du 24/06/2015 : Effondrement à la pelle mécanique

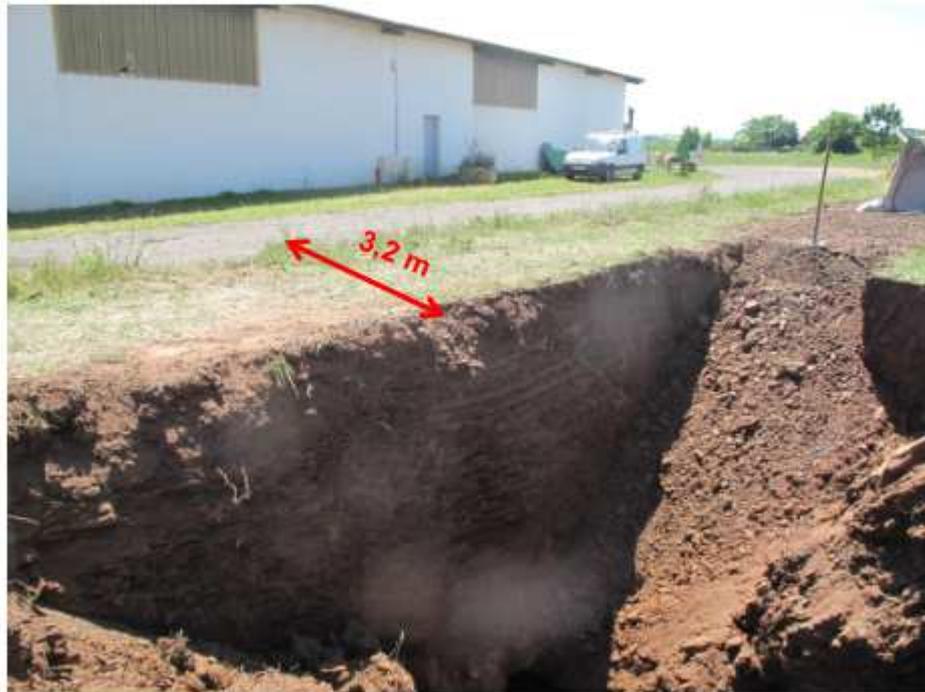
Les travaux ont commencé par la partie la plus proche du bâtiment, à 3,2 m de la route (impasse Bel-Air) (figure 5). Le toit de la galerie a été atteint à 2,5 m de la surface et le fond à 4,1 m.

Figure 5 : Visite du 24/06/2015 : attaque des travaux

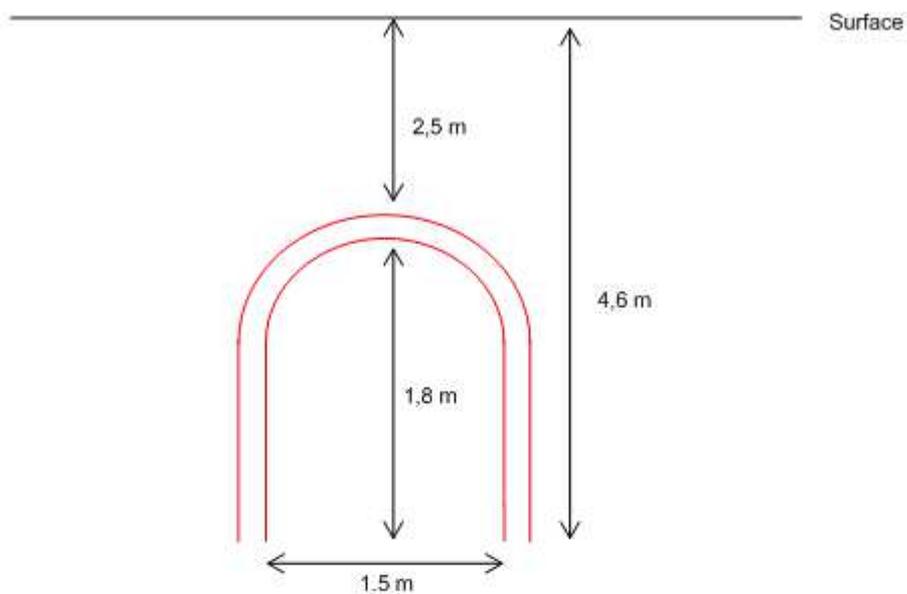
La largeur intérieure de la galerie est de 1,5 m (la largeur du godet de la pelle mécanique) et la hauteur intérieure est d'environ 1,8 m. Ses dimensions, mesurées à l'attaque, sont homogènes dans toute la poudrière (figure 6).

Figure 6 : Visite du 24/06/2015 : schéma de la galerie en coupe à l'attaque des travaux

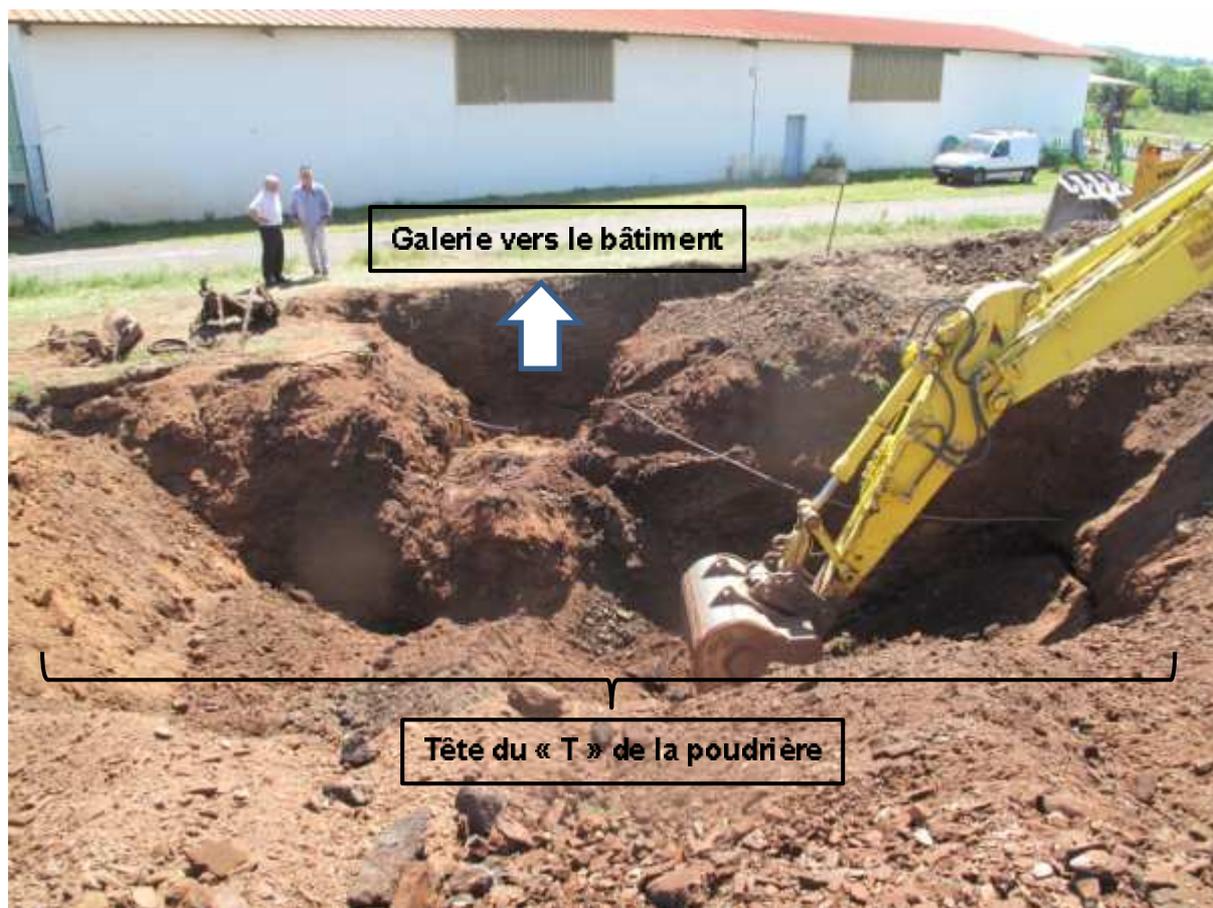
Les travaux d'effondrement de la poudrière ont duré toute la matinée. A l'arrivée de GEODERIS, la base et la partie droite du « T » avaient déjà été partiellement remblayées et compactées. Les terrains excavés (des roches schisteuses) ont été utilisés pour remblayer l'ouvrage (figure 7).

Figure 7 : Visite du 24/06/2015 : état des travaux à 12h30

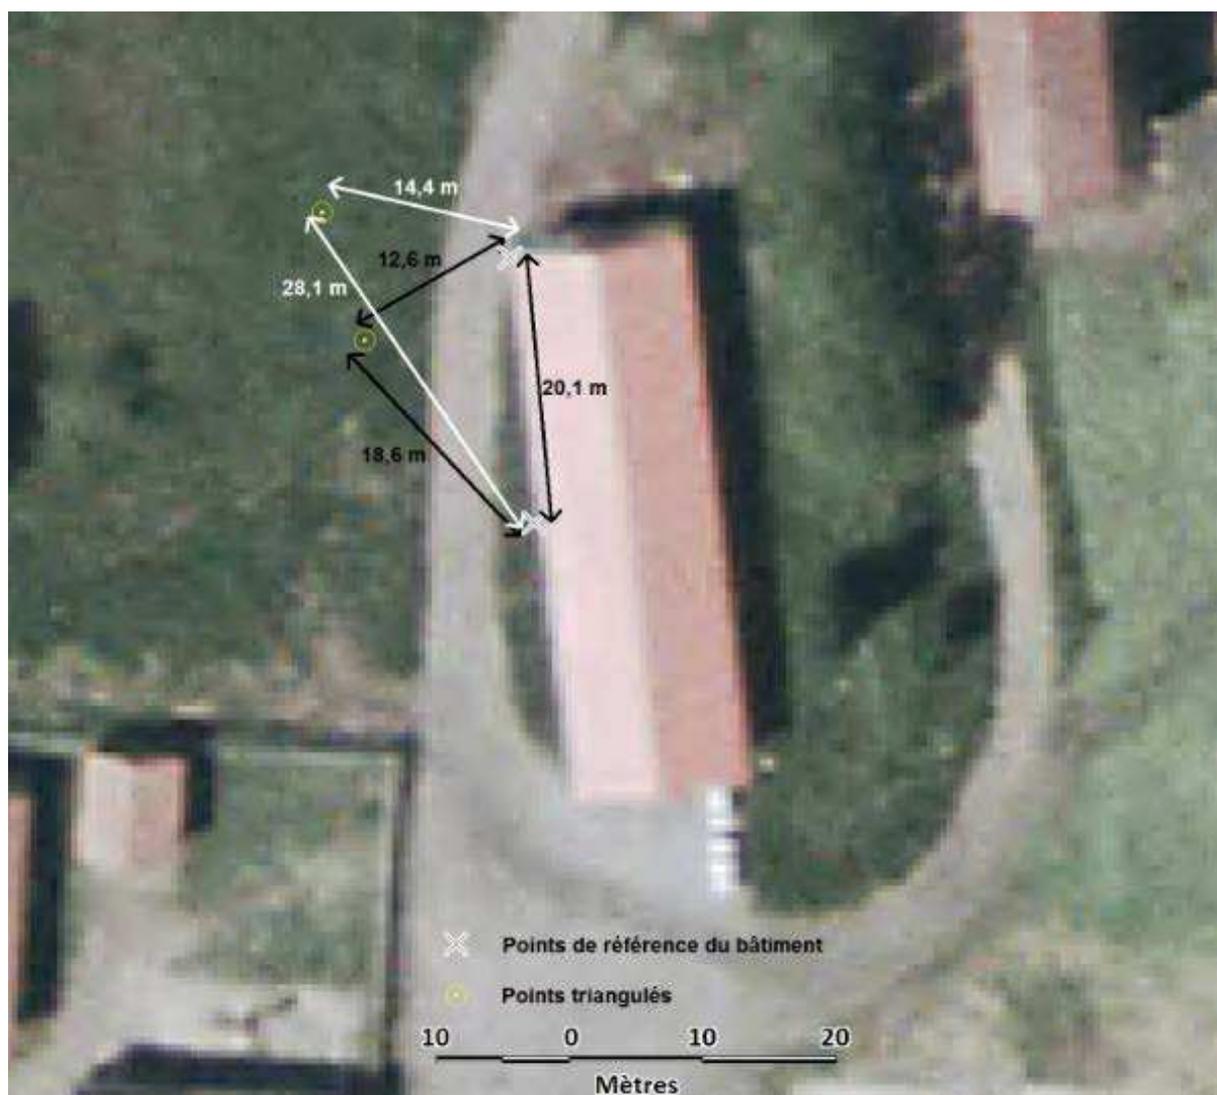
Une triangulation par rapport au bâti des extrémités de la poudrière a été réalisée à l'aide d'un décamètre (figure 8).

Figure 8 : Visite du 24/06/2015 : levé des extrémités de la galerie

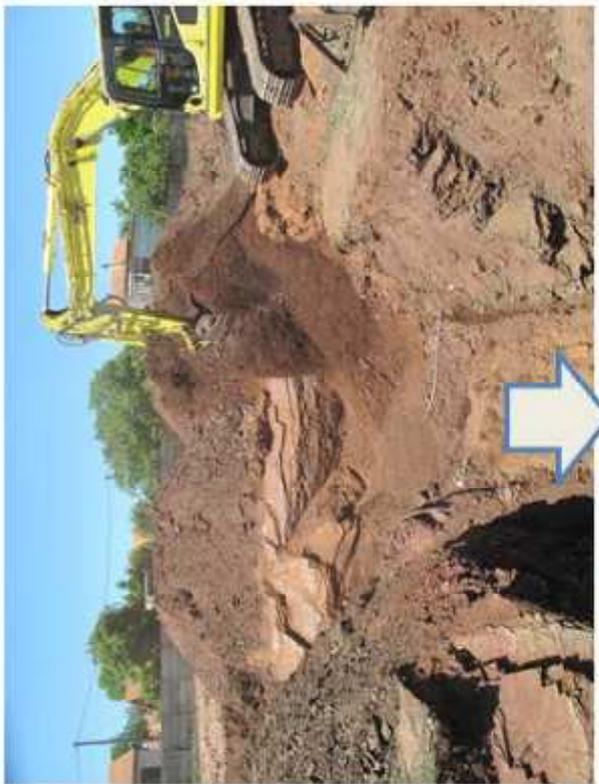
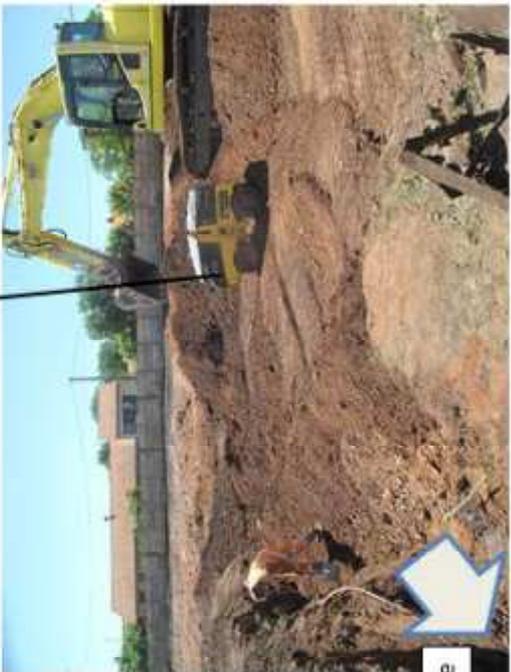
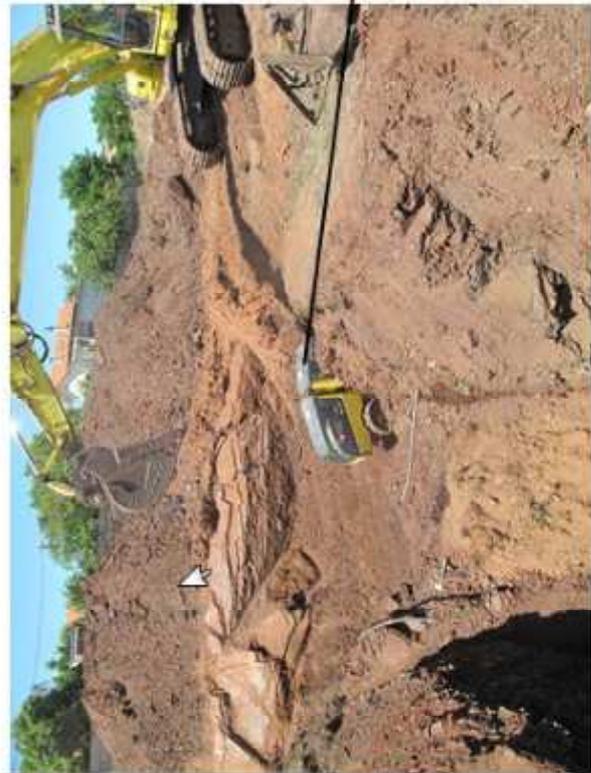
L'après-midi, les tranchées ont été remblayées avec les matériaux extraits et tassés grâce à un compacteur. L'opération s'est déroulée en 6 couches successives (figure 9).

Figure 9 : Visite du 24/06/2015 : remblayage et compactage des tranchées

Au départ de GEODERIS, reste à réaliser le coffrage en béton en extrémité de la partie de la poudrière non remblayée ainsi que le dispositif d'aérage.
