4. Présentation des captages

Les captages gravitaires ont été visités par l'hydrogéologue agréée en 2003 pour la rédaction de son avis et par le bureau d'étude en 2014 et 2015 pour établir un diagnostic détaillé (2016 pour le forage). Le paragraphe ci-après propose une présentation sommaire des captages et reprend les principaux éléments contenus dans l'avis de l'hydrogéologue. Une présentation détaillée du regard et du bassin versant est fournie dans les fiches en annexe.

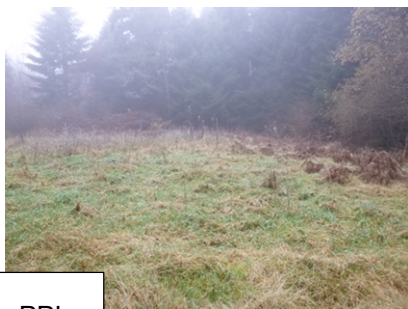
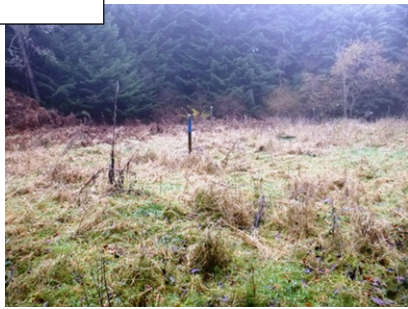
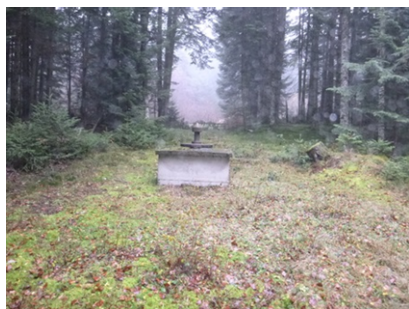
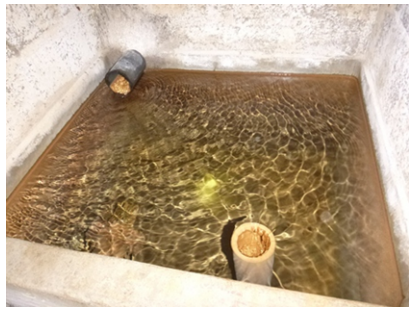
| Captage Dansadour | Regard | | Etat du PPI Prairie fauchée et clôturée. Clôture et portail à refaire (simple barbelé hauteur 1 m environ). |
| | Date de construction : 1989 | Etat sanitaire : bon Etat GC et équipement : bon | |

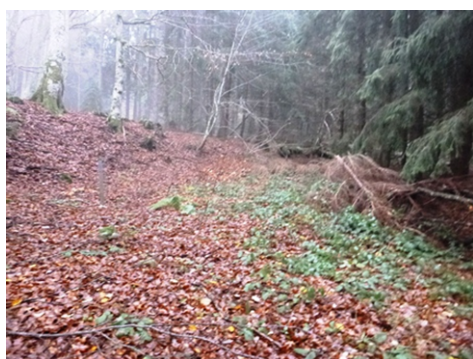
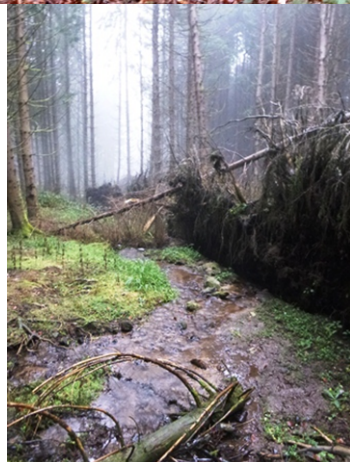
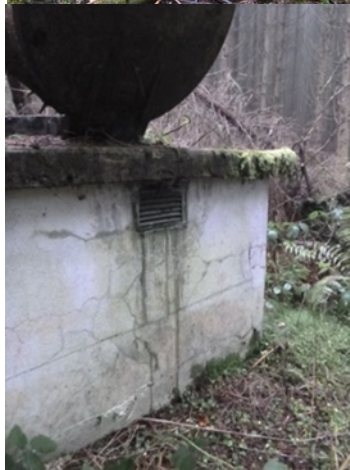
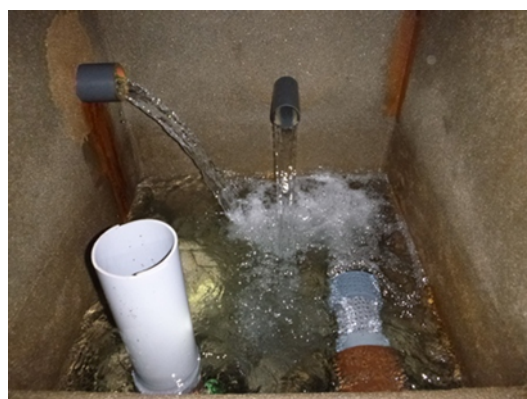
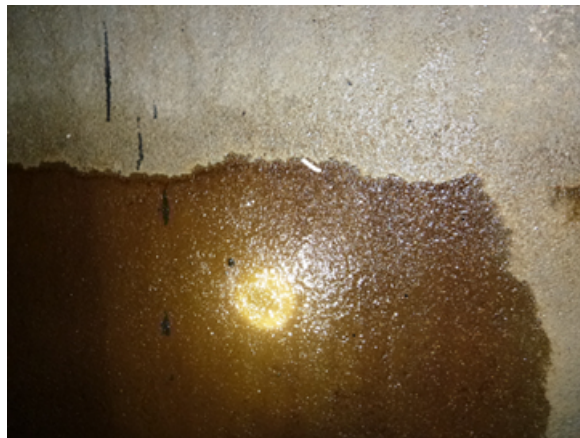
| Captage Sous Les Fayards | Regard | | Etat du PPI Dans les bois, pas de clôture, pas de fauchage, écoulement d'eau superficielle, arbres déracinés. Pas de clôture |
| | Date de construction 1968 | <p>Etat sanitaire : mauvais Etat GC et équipement : mauvais</p> <p>béton extérieur/intérieur fissuré, fissuration ceinturant le regard, dalle intérieure dégradée avec ferrailage apparent et humidité, infiltration dans la chambre sèche et dans le bac de décantation, condensation. Présence d'insectes et de limaces dans l'ouvrage. Ventilation HS. Pénétration de racines</p> | |

| <p>SOUS LES FAYARDS (octobre 2003)</p> | <p><u>Regard</u> : état sanitaire médiocre (béton fissuré et dégradé, ferrailage apparent, pas de joint au tampon, pas de moustiquaire, échelle rouillée...)</p> <p><u>Débit</u> : débit assez important pour ce type de ressource, à priori médiocre capacité du réservoir</p> <p><u>Température</u> : stable</p> <p><u>Nature de l'aquifère</u> : nature incertaine. Pourrait être bien protégé des infiltrations superficielles (horizons peu perméables).</p> <p><u>Environnement</u> : très bonne situation sanitaire du bassin versant</p> <p><u>Vulnérabilité</u> : entretien sommaire du BV, friches de ligneux (eau pluviale pouvant stagner). Route n°111 en amont. Pas d'habitations ou d'activités agricoles.</p> <p><u>Avis</u> : favorable. Le principal risque de dégradation de la qualité de l'eau est l'état du regard. Le CD111 constitue un risque de pollution. Prévoir une correction du pH avant mise en distribution</p> |

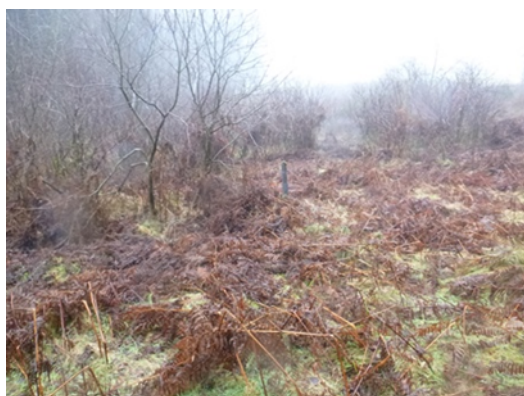
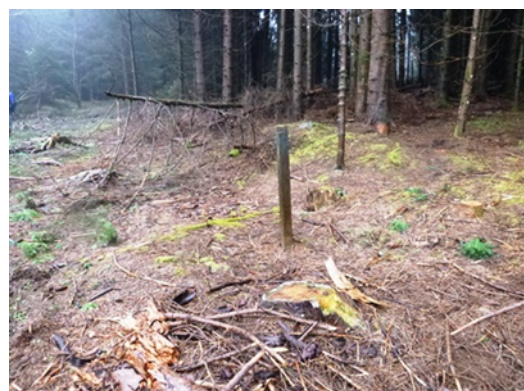
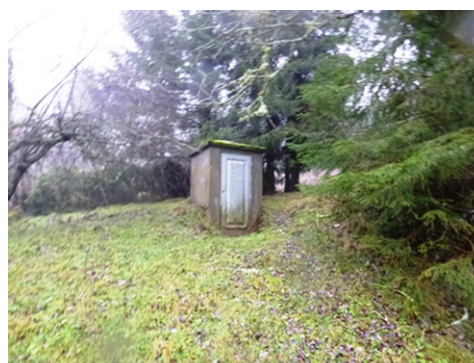
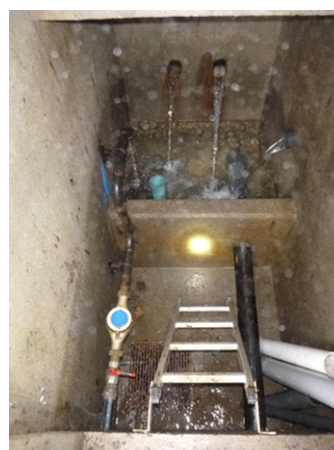
| <p>LE LAVOIR (octobre 2003)</p> | <p><u>Regard</u> : état sanitaire correct (pas d'aération, condensation), problème d'étanchéité à hauteur du joint du tampon foug. Sortie vidange trop plein endommagée.</p> <p><u>Débit</u> : faible fluctuation, bonne protection des infiltrations rapides d'eaux superficielles</p> <p><u>Température</u> : conformes</p> <p><u>Nature de l'aquifère</u> : aquifère fissuré, assez profond, peu vulnérable et bien protégé des infiltrations, horizon peu perméable.</p> <p><u>Environnement</u> : prairie, friche, bois. Pas d'habitations ou bâtiment agricole. CD 251 en amont (faible risque de pollution) Bonne situation sanitaire du bassin versant.</p> <p><u>Vulnérabilité</u> : nappe bien protégée. Le principal risque de dégradation de la qualité est lié à un défaut d'entretien des parcelles et à l'exploitation forestière dans une moindre mesure.</p> <p><u>Avis</u> : favorable. Prévoir une correction du pH avant mise en distribution</p> |

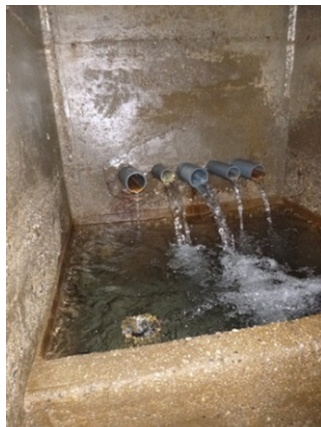
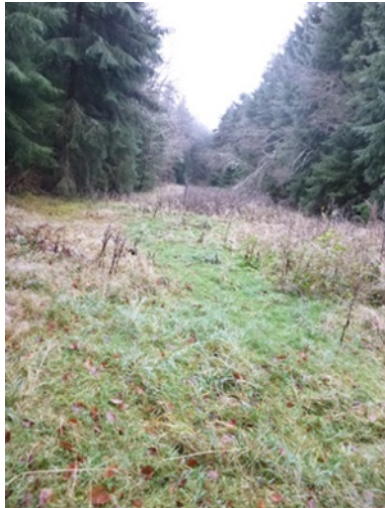
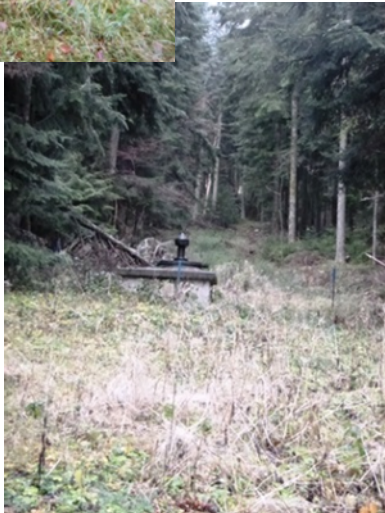
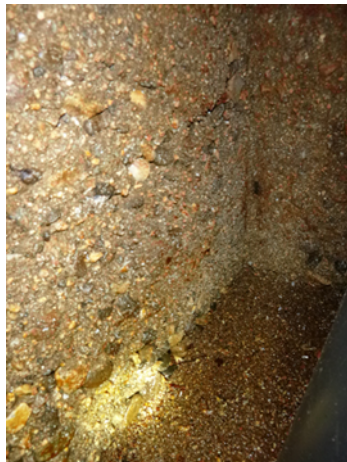
| Captage La Marue | Regard | | Etat du PPI Prairie et bois, pas de fauchage Pas de clôture |
| | Date de construction 1983 | Etat sanitaire : moyen Etat GC et équipement : mauvais Béton en mauvais état : ferrailage apparent, granulométrie et dégradation du béton | |

| LA MARUE (octobre 2003) | <p><u>Regard</u> : état sanitaire moyen, chambre sale et humide, tampon cassé.</p> <p><u>Débit</u> : plutôt important pour ce type d'environnement</p> <p><u>Température</u> : conformes</p> <p><u>Nature de l'aquifère</u> : aquifère fissuré, mode d'alimentation sensiblement différent d'une source à l'autre.</p> <p><u>Environnement</u> : bois, piste forestière en amont : faible risque de pollution donc très favorable</p> <p><u>Vulnérabilité</u> : diffère selon les ressources bon environnement propice à une bonne qualité des eaux. Les principaux risques de dégradation sont : défaut d'entretien, fréquentation de la piste, exploitation forestière.</p> <p><u>Avis</u> : favorable. Prévoir une neutralisation avant mise en distribution</p> |

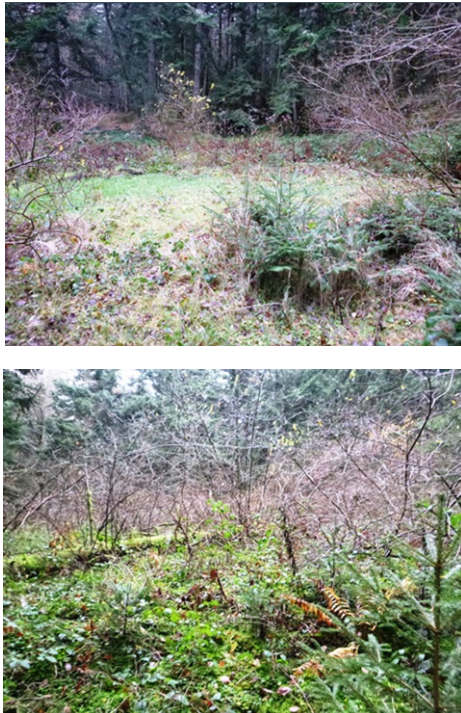
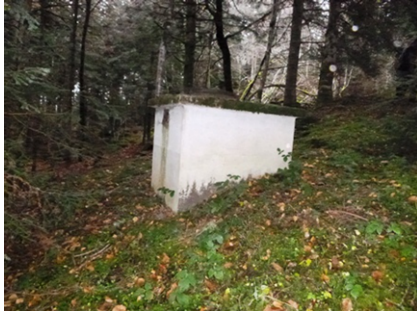
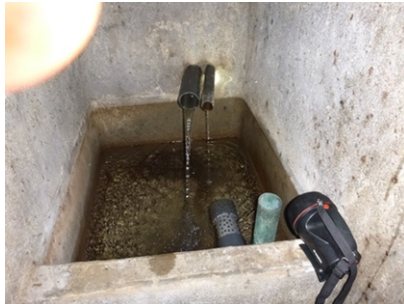
| Captage Jouvet | Regard | | Etat du PPI Dans les bois, pas de fauchage, pas de clôture |
| | Date de construction 1966/1967 | Etat sanitaire : moyen Etat GC et équipement : moyen | |

| <p>JOUVET (octobre 2003)</p> | <p><u>Regard</u> : état sanitaire moyen, béton correct, chambre sale, échelle rouillée, pas de moustiquaire (nombreux nuisibles). <u>Débit</u> : deux arrivées, modeste. <u>Température</u> : arrivée 1 (gauche) = correct, arrivée 2 (droite) = inacceptable traduisant une ressource très superficielle. <u>Nature de l'aquifère</u> : pour l'arrivée 1 l'aquifère est à priori moyennement profond mais bien protégé des infiltrations rapides. Arrivée 2 : il s'agit d'eau de surface qu'il faut détourner. <u>Environnement</u> : bois, excellent environnement. <u>Vulnérabilité</u> : la bonne qualité de l'eau est garantie par l'excellent état sanitaire du bassin versant. Les principaux risques de dégradation sont : manque d'entretien et absence de périmètre, l'exploitation forestière. <u>Avis</u> : avis favorable pour l'arrivée 1, avis défavorable pour l'arrivée 2. Nécessiterait une correction du pH avant distribution</p> |

| Captage Jouvet | Regard | | Etat du PPI Dans les bois, pas de fauchage, pas de clôture |
|--|---|---|--|
| | | | <p>Travaux faits en 2018 :</p> <ul style="list-style-type: none"> - pose d'un clapet, - nettoyage et désinfection du regard de visite - suppression de la première source |

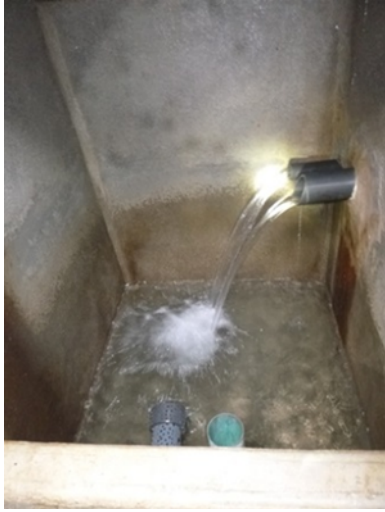
| Captage Les Montilles | Regard | | Etat du PPI Bois, périmètre non défini, pas de clôture |
|--|---|--|--|
| Zone de captage mal définie, regard de captage situé à 420 ml, en bord de route. | | | |

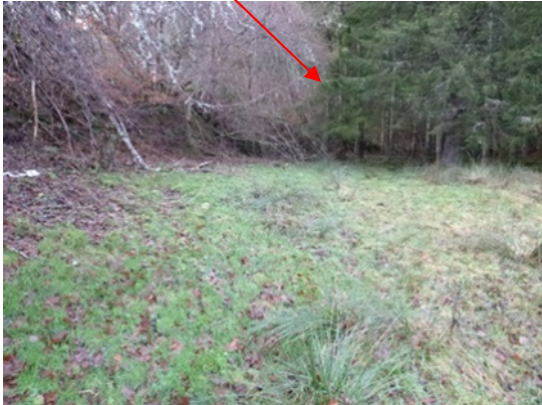
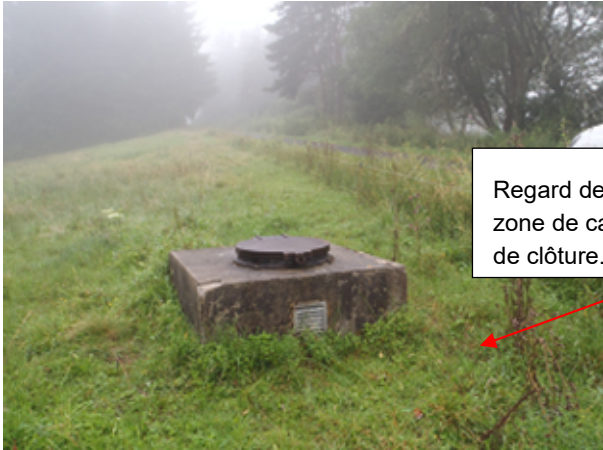
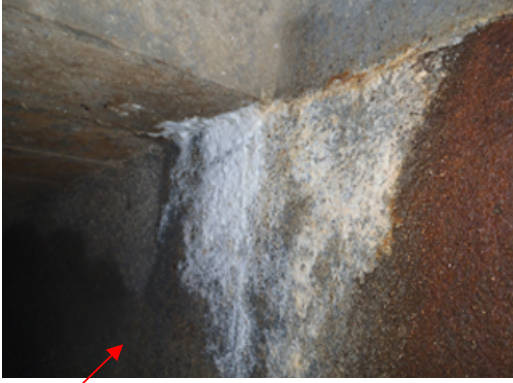
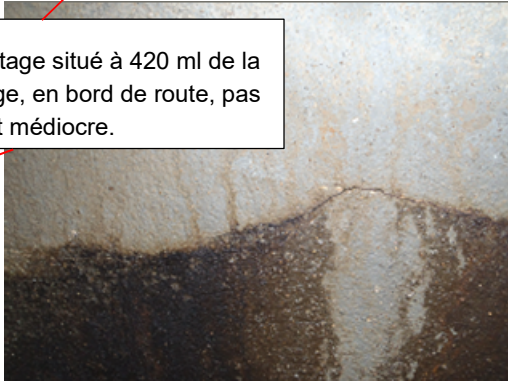
| Captage Les Montilles | Regard | | Etat du PPI Bois, périmètre non défini, pas de clôture |
|--|---|--|--|
| | Date de construction 1967/1969 | Etat sanitaire : médiocre Etat GC et équipement : médiocre Béton intérieur et extérieur dégradé, épaufrure, ferrailage apparent, fissuration avec infiltration | |
| <div data-bbox="252 864 590 1010" style="border: 1px solid black; padding: 5px;"> Vue de la zone de captage, pas de regard de captage </div> <div data-bbox="715 1630 1177 1753" style="border: 1px solid black; padding: 5px;"> Regard de captage situé à 420 ml de la zone de captage, en bord de route, pas de clôture. Etat médiocre. </div> | | | |
