## 4.4 Pallayes Est

## 4.5 Boyer 1

## 4.6 Forage de Novacelles

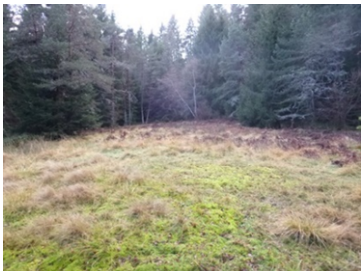
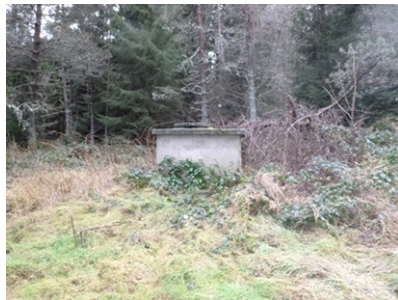
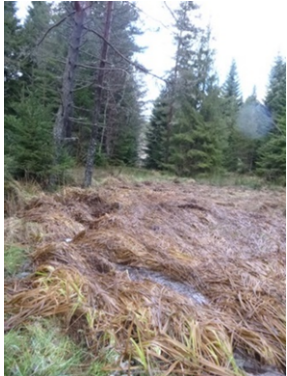
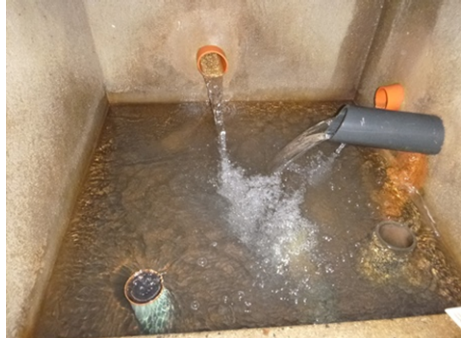
Captage Pallayes Est	Regard		Etat du PPI Prairie entourée de grands arbres, terrain recevant des écoulements superficiels, pas de clôture
	Date de construction 1968	<b>Etat sanitaire : correct</b> <b>Etat GC et équipement : correct</b> Béton : des infiltrations, fissurations

<p>PALLAYES EST (octobre 2003)</p>	<p><u>Regard</u> : état sanitaire correct</p> <p><u>Débit</u> : les variations de débits commencent à être importantes indiquant un lien avec les eaux superficielles.</p> <p><u>Température</u> : trop froide pour la période de mesure confirmant le lien avec les eaux de surface.</p> <p><u>Nature de l'aquifère</u> : Emergence d'une nappe très superficielle avec faible bassin aquifère.</p> <p><u>Environnement</u> : boisé. Le village de Pallayes se situe suffisamment loin ne pas avoir d'incidence sur la qualité de l'eau.</p> <p><u>Vulnérabilité</u> : grande vulnérabilité de l'aquifère. Actuellement les sources ne sont pas protégées et le site n'est pas entretenu. Présence de pins et épicéas.</p> <p><u>Avis</u> : favorable, le périmètre de protection est très étendu pour englober l'ensemble du champ captant. Le champ captant devra être aménagé pour limiter au maximum les liens avec les eaux de surface (abattages des grands arbres, nivellement des dépressions, drainage en surface).</p>

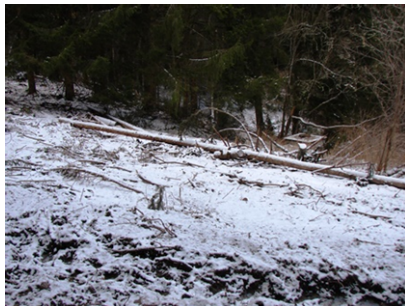
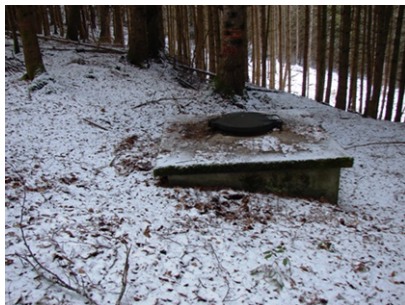
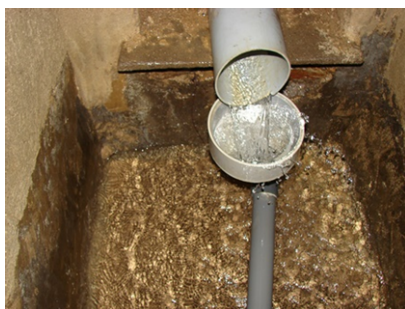
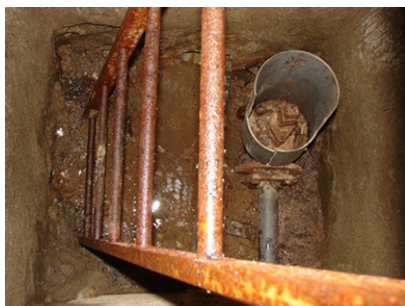
**Regard de captage Boyer 1**

<b>Captage Boyer 1</b>	<b>Deux regards : 1 regard de captage amont pour la source de Boyer 1 et un regard de captage aval pour la source de Boyer 2 (2 drains) et l'arrivée de Boyer 1 (arrivée du milieu)</b>		<b>Etat du PPI</b> Dans les bois, pas de clôture
	Date de construction entre 1955 et 1960	<p style="color: green; margin: 0;"><b>Etat des deux regards</b></p> <p style="color: green; margin: 0;"><b>Etat sanitaire : mauvais</b></p> <p style="color: green; margin: 0;"><b>Etat GC et équipement : mauvais</b></p> <p style="margin: 0;">Béton dégradé et granulométrie, fissuration, équipement hydraulique très ancien rouillé.</p>

<p>BOYER 1 (octobre 2003)</p>	<p>Les captages du bourg de Novacelles comprennent deux sources, la première Boyer 1 est captée dans un regard dit amont, la seconde Boyer 2 (avec deux arrivées) est captée dans un regard dit aval. Ce même regard récupère les eaux du regard amont.</p> <p><u>Regard amont</u> : état sanitaire très mauvais, le GC au pied de l'ouvrage n'est plus étanche. Drains envahis de racines.</p> <p><u>Regard aval</u> : mauvais état sanitaire, échelle rouillée, plafond non étanche, pas d'aération, les deux arrivées de Boyer 2 auraient dû être condamnées.</p> <p><u>Débit de Boyer 1</u> : variation correct pour ce type de ressource en milieu cristalin.</p> <p><u>Température</u> : variation assez importante (trop chaude en été et trop froide en hiver) propre à une ressource superficielle</p> <p><u>Nature de l'aquifère</u> : nappe de fissure sur la tranche superficielle et décomprimée du socle (forte pente).</p> <p><u>Environnement</u> : entièrement boisé. Pas d'habitation ni d'exploitation agricole. Un chemin peu emprunté surmonte la source. Le seul risque identifiable est l'exploitation forestière.</p> <p><u>Vulnérabilité</u> : ressource superficielle donc vulnérable mais l'environnement sanitaire excellent confère une bonne qualité d'eau. Les principaux risques de pollution sont : mauvais état des ouvrages et absence de PPI.</p> <p><u>Avis</u> : conforme au norme d'un point de vu pH. Avis favorable sous réserve de faire des travaux pour recapter la source et de maintenir et refaire un seul regard (de préférence l'aval car l'accès y est plus facile).</p>

Le regard de captage de Boyer 1 devra être supprimé et la source directement raccordée sur la conduite qui l'acheminera vers le regard aval (à reprendre lui aussi).

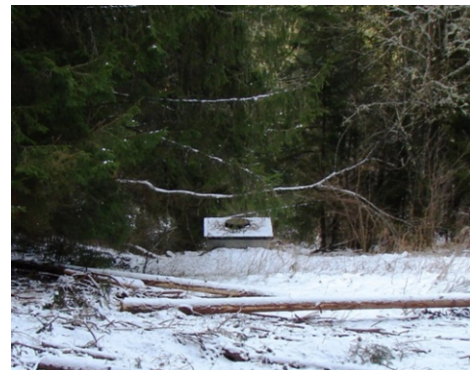
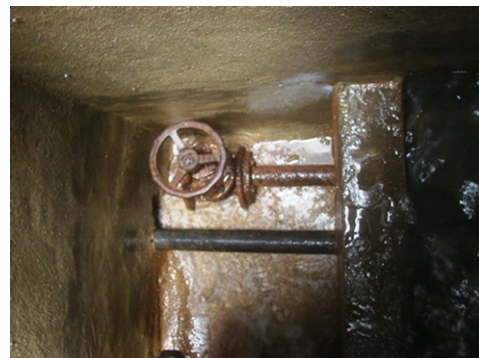
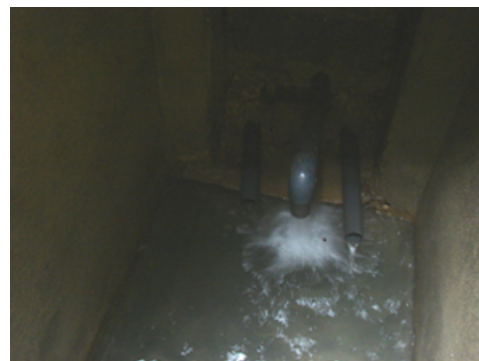
**Regard de captage Boyer 2**

Les captages du bourg de Novacelles comprennent deux sources : la première, Boyer 1, est captée dans un regard dit amont ; la seconde, Boyer 2, (avec deux arrivées) est captée dans un regard dit aval. Ce même regard récupère les eaux du regard amont. Les deux ressources de Boyer 2 ne devraient pas être en service. Les travaux subséquents à la DUP devront prévoir la refonte du drain captage à savoir :

- Remonter jusqu'au griffon
- Approfondir la tranchée jusqu'à la roche dure et saine
- Prolonger le drain des infiltrations d'eaux superficielles (béton + argile).

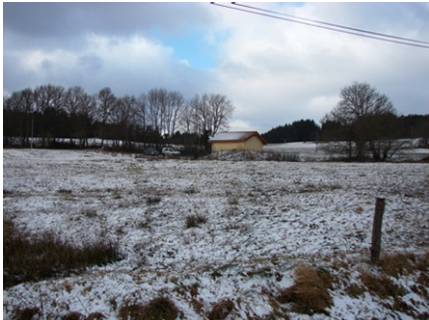
<p>Parcelle en amont</p>

Captage Forage	Regard		Etat du PPI Prairie, PPI clôturé avec portail, fauchage régulier
	Date de construction 2007 et équipements en 2011	Etat sanitaire : très bon
