## Forage de Lamourette

### Description de l'ouvrage de captage

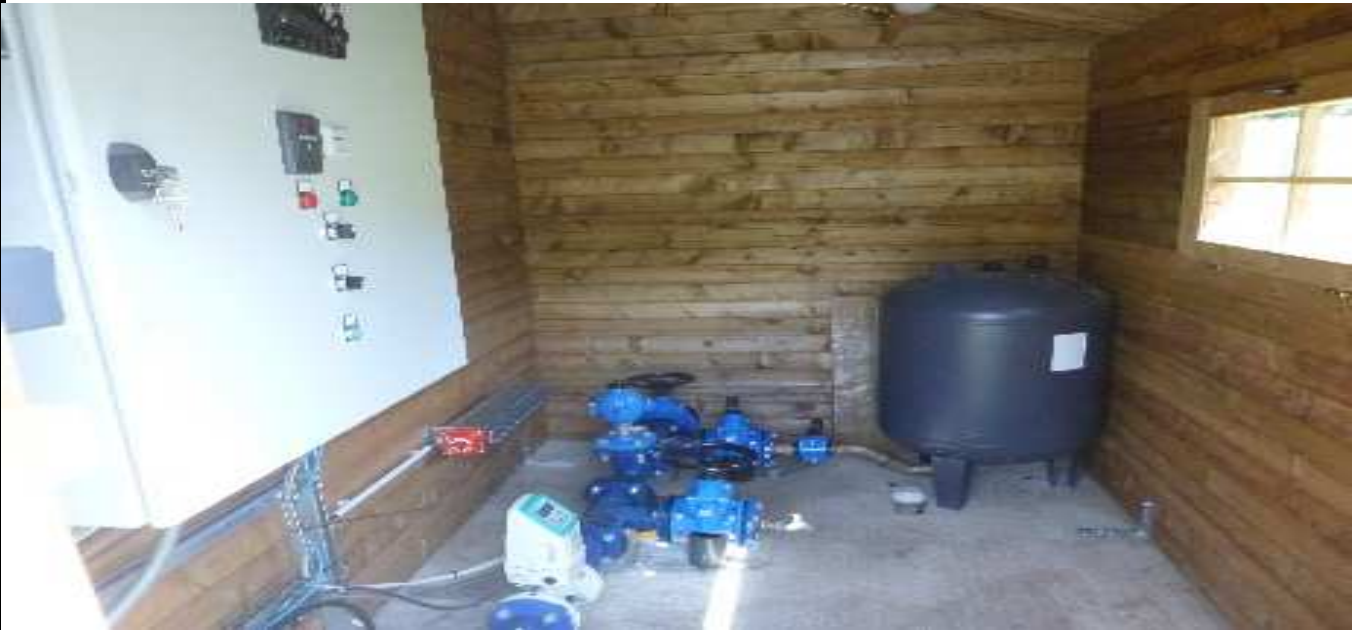
Ouvrage rénové en 2019 par l'exploitant SUEZ et en très bon état.
