**Bassin houiller de Brassac-les-Mines  
Commune de Charbonnier-Les-Mines (63)  
Fontis sur le carreau du puits Saint-Alexandre  
(ou puits de Charbonnier)  
Analyse et propositions de mise en sécurité**

**RAPPORT S 2013/093DE - 13AUV3501**

Date : 15/10/2013

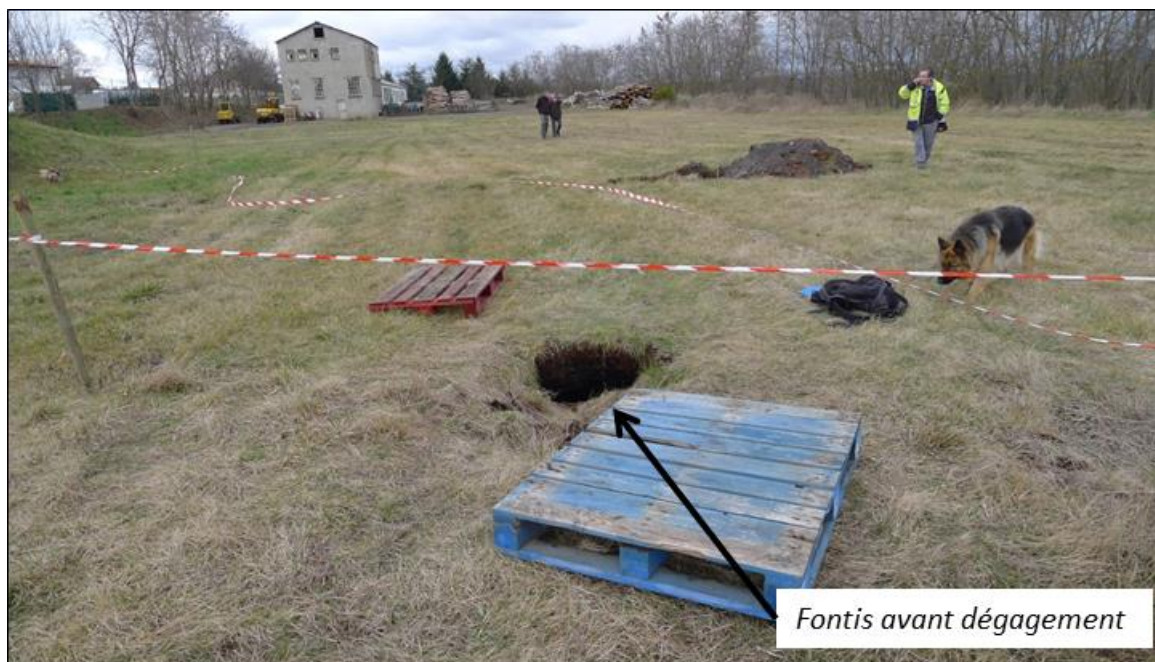
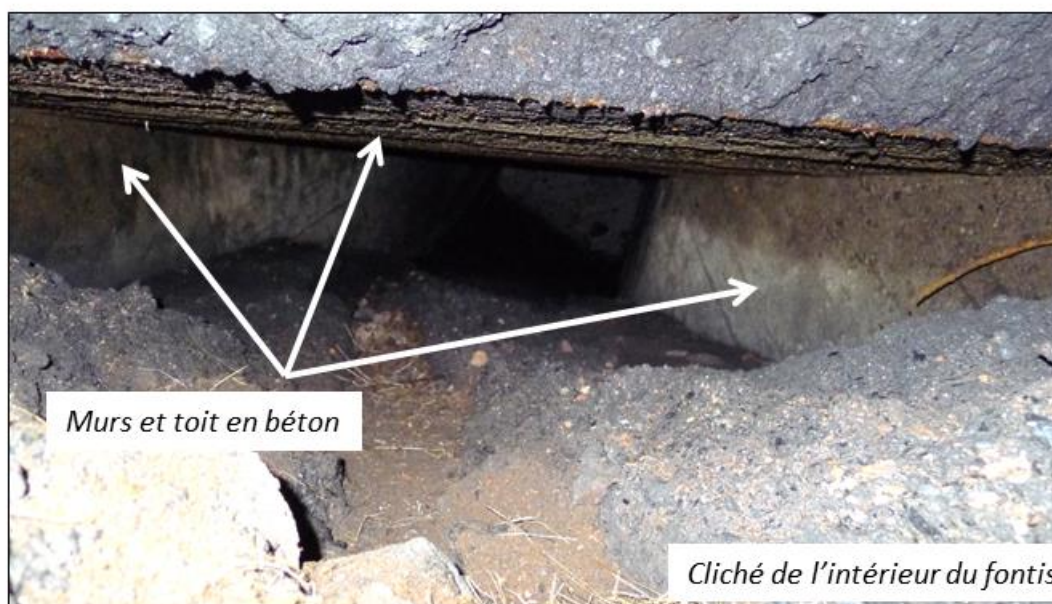
GEODERIS s'est rendu sur place le 11 janvier 2013, accompagné d'un représentant de la mairie. Le fontis, protégé par des palettes, présentait un diamètre restreint (moins de 1m). A l'intérieur, une structure béton partiellement comblée de remblais a été mise en évidence (figure 3).

**Figure 3 : Clichés du fontis avant dégagement à la pelle mécanique**

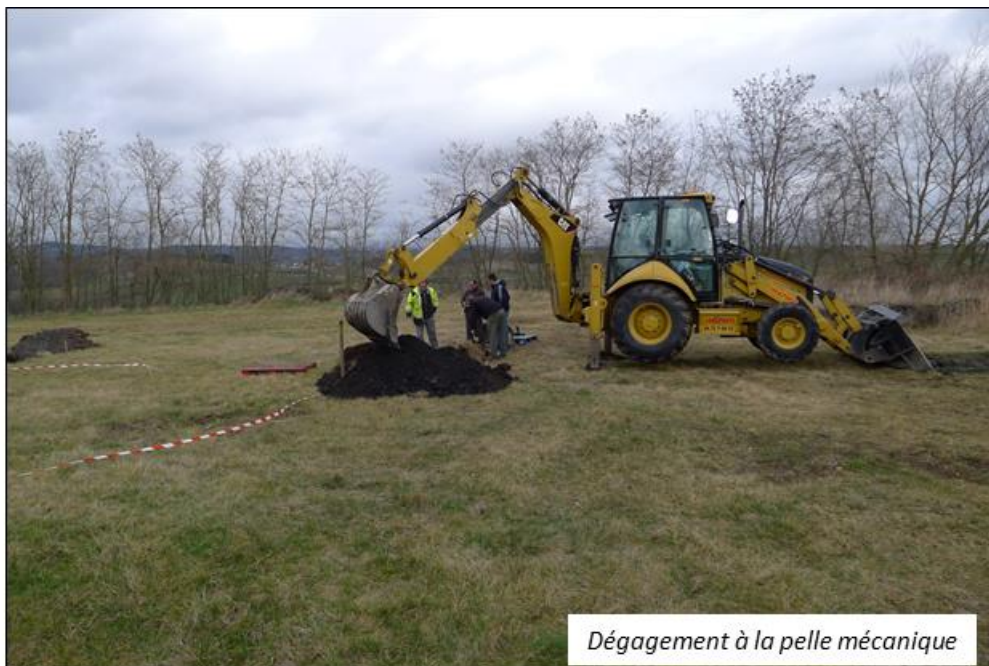
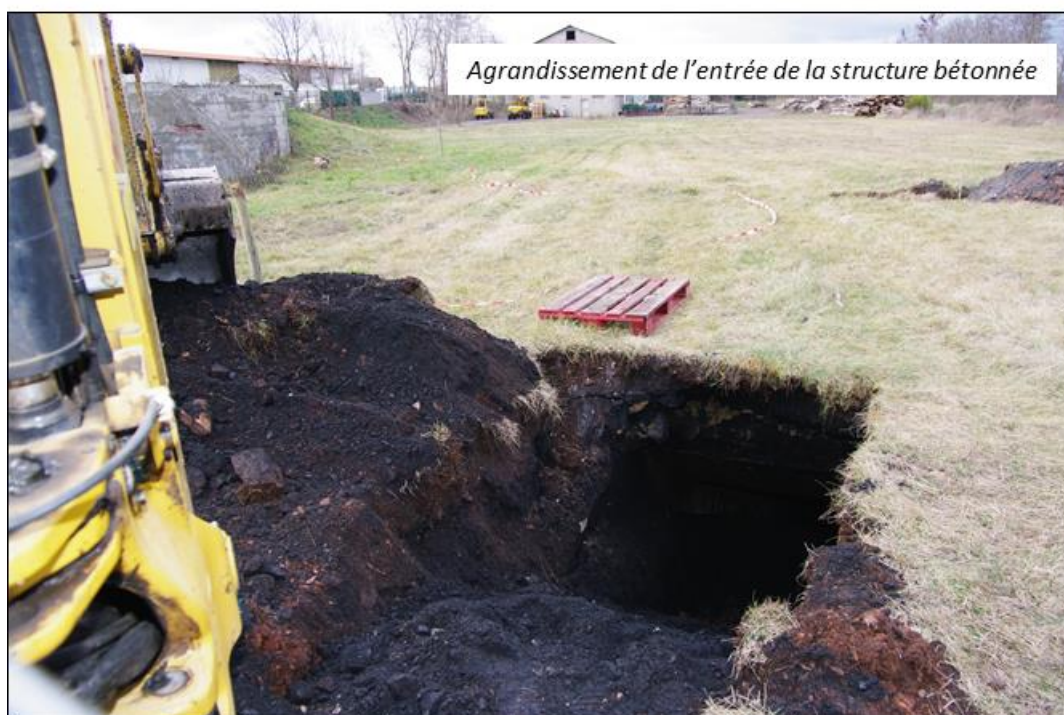
Le fontis a été élargi grâce à la pelle mécanique présente sur le site de manière à visualiser plus en profondeur la structure bétonnée mise en évidence (figure 4).

**Figure 4 : Agrandissement de l'ouverture du fontis**

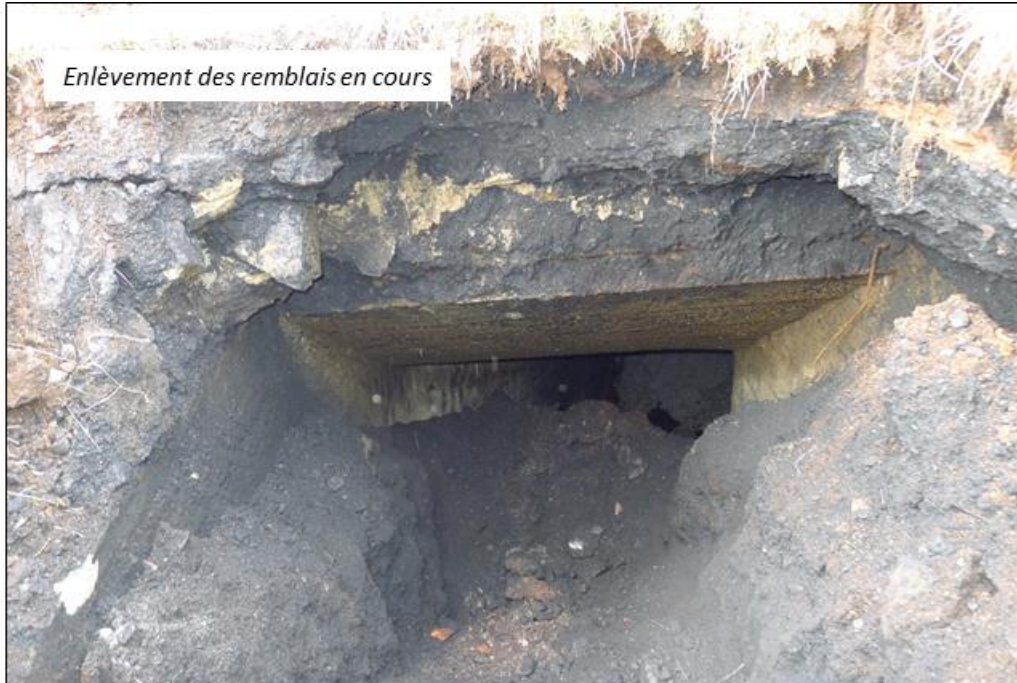
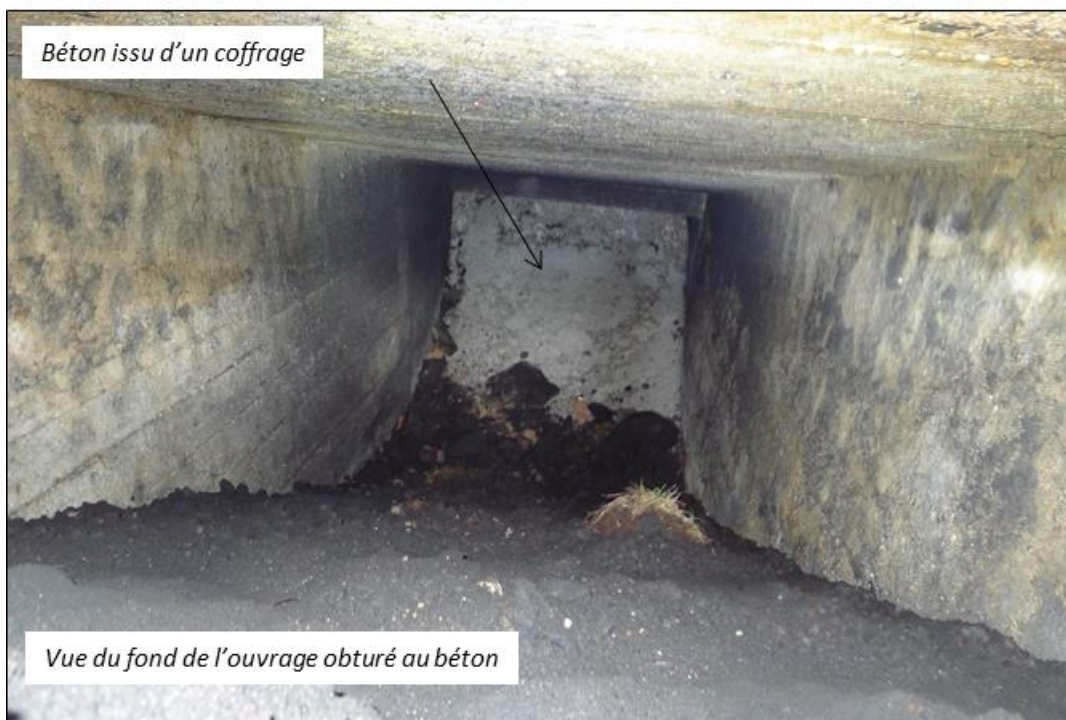
Une fois le dégagement suffisamment opéré, la structure béton est apparue de manière plus claire (figure 5). L'ouvrage mis en évidence se présente comme une galerie inclinée, de 2 m de largeur, pour une hauteur de 2,5 m environ (en intégrant la partie remblayée). La longueur reconnue est voisine de 8 m et est axée en direction du puits Saint-Alexandre. On distingue en fond de galerie un coulis béton provenant probablement du débordement d'un coffrage.

**Figure 5 : Intérieur de l'ouvrage maçonné après dégagement à la pelle**

- réouverture et curage de l'ouvrage à l'aide d'une pelle mécanique équipée d'un bras suffisamment long,
- comblement par mise en place de remblai, avec poussage par passe de 1 m environ à la pelle mécanique : si des matériaux sont disponibles à proximité, cette solution paraît suffisante ;

- Comblement par injection de coulis ou de remblais fins par voie sèche ou humide si les matériaux de remblais ne sont pas disponibles à proximité. Notons qu'au vu du gabarit de l'ouvrage, un volume de remblais de l'ordre de 50 m<sup>3</sup> paraît suffisant

Les petites dimensions de l'ouvrage et son blocage par le bouchon du puits ne justifient pas à nos yeux la destruction du toit de l'ouvrage bétonné, avant comblement. Cette solution, qui apparaît plus lourde à mettre en œuvre, permettrait de simplifier le compactage des remblais.

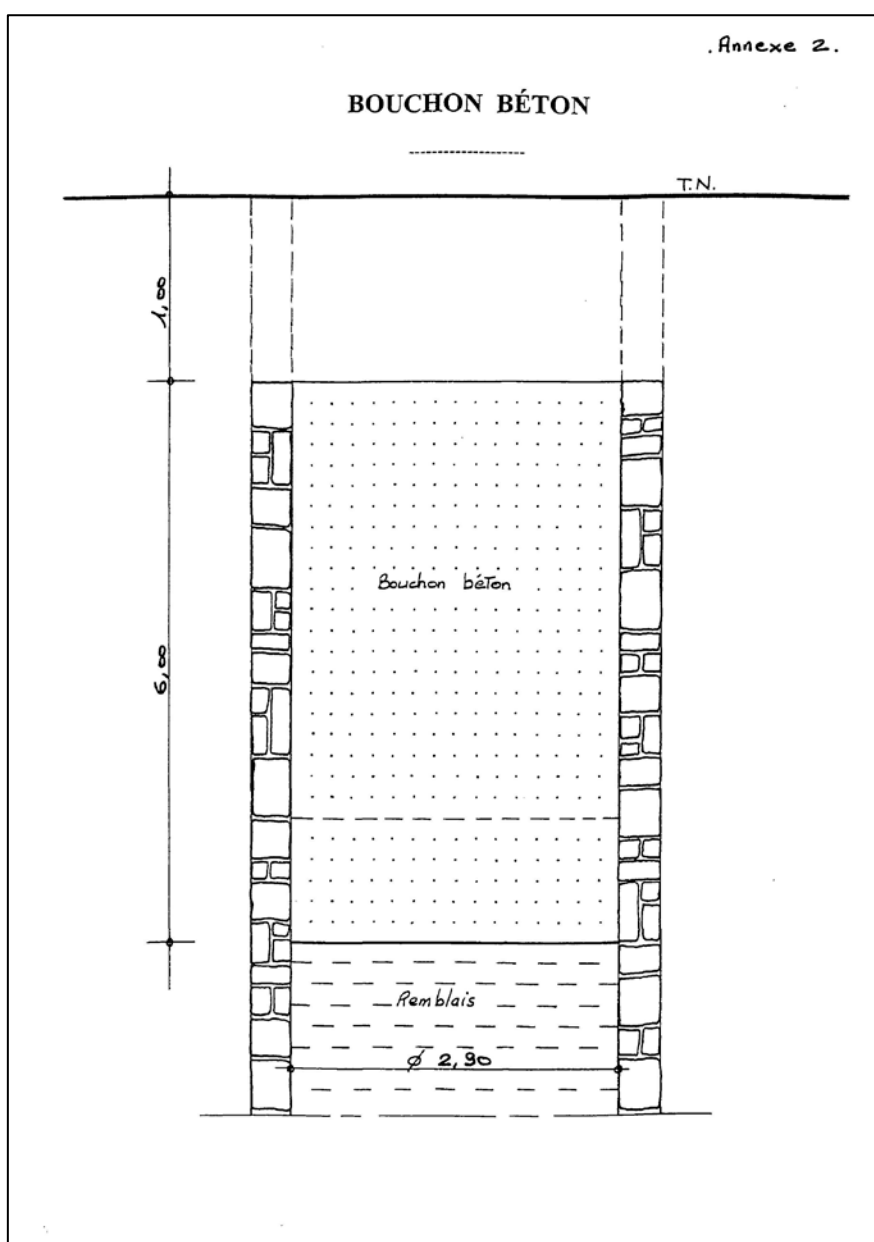
Figure 6 : Coupe extraite du dossier CdF de mise en sécurité du puits de Charbonnier

Dans le cadre de la procédure d'arrêt des travaux miniers menée par les Charbonnages de France (CdF), ce puits a fait l'objet d'une mise en sécurité en 2002, par mise en place d'un bouchon béton sur une hauteur de 6 m, après curage des remblais déjà présents dans la colonne du puits (coupe figure 6). Le dossier de mise en sécurité ne fait pas état de la découverte d'une galerie technique.

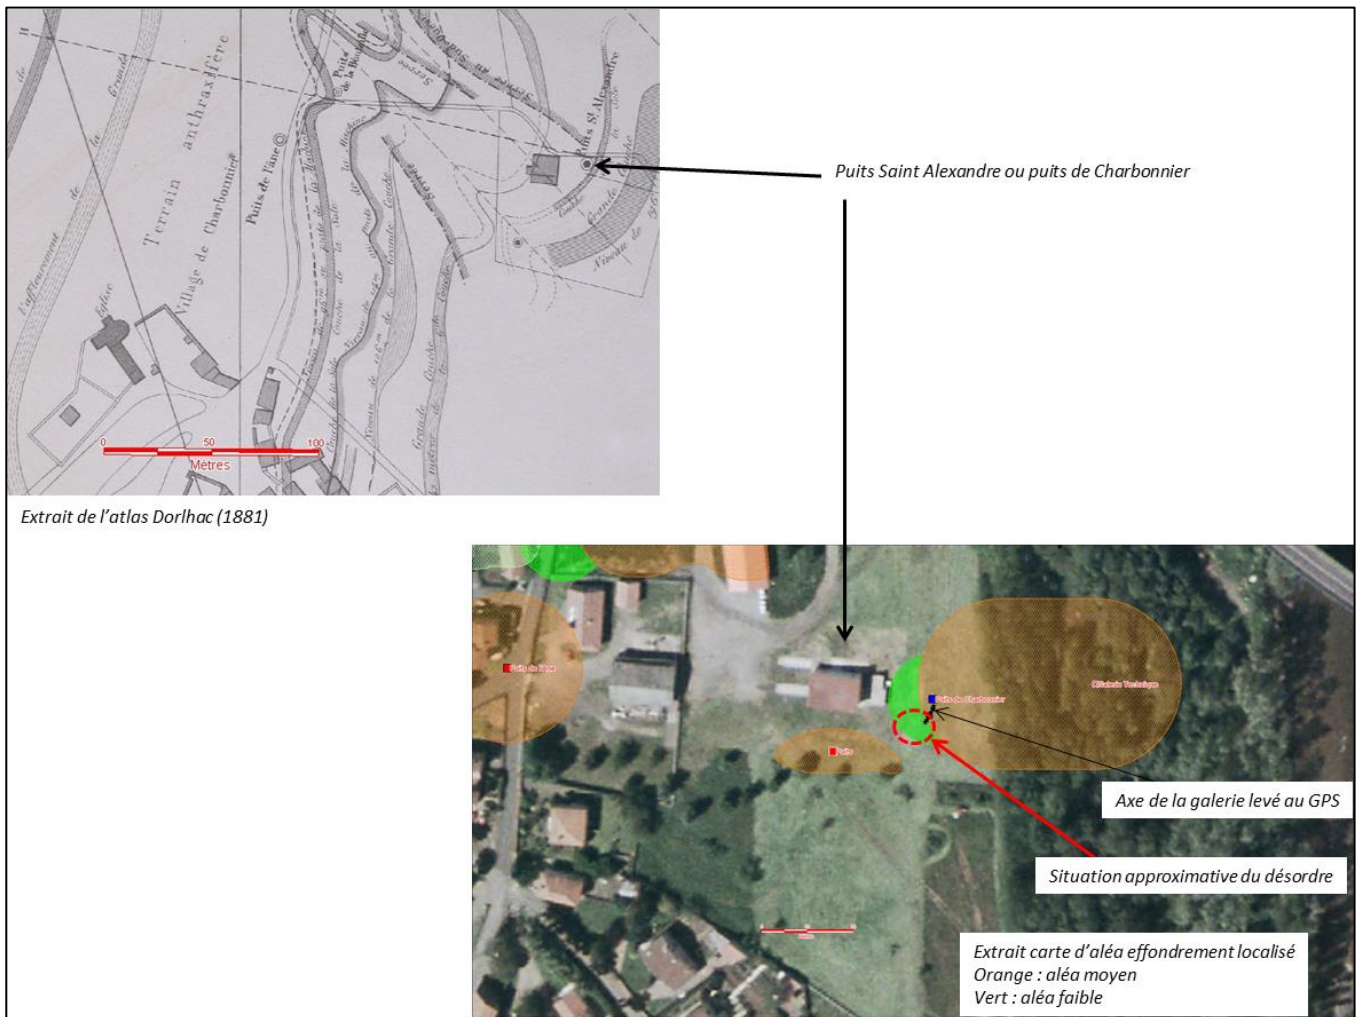
**Figure 8 : Puits Saint-Alexandre et extrait de la carte d'aléa effondrement localisé**

L'environnement du puits est donc propice à la présence de galeries techniques, telle que celle qui est matérialisée dans l'étude d'aléa à l'Est du puits, et qui débouche dans le talus. Cet ouvrage est à l'origine d'une zone d'aléa effondrement localisé qui rejoint le puits (figure 8). Le puits lui-même est classé en aléa effondrement localisé de niveau faible compte tenu de la réalisation du bouchon béton.

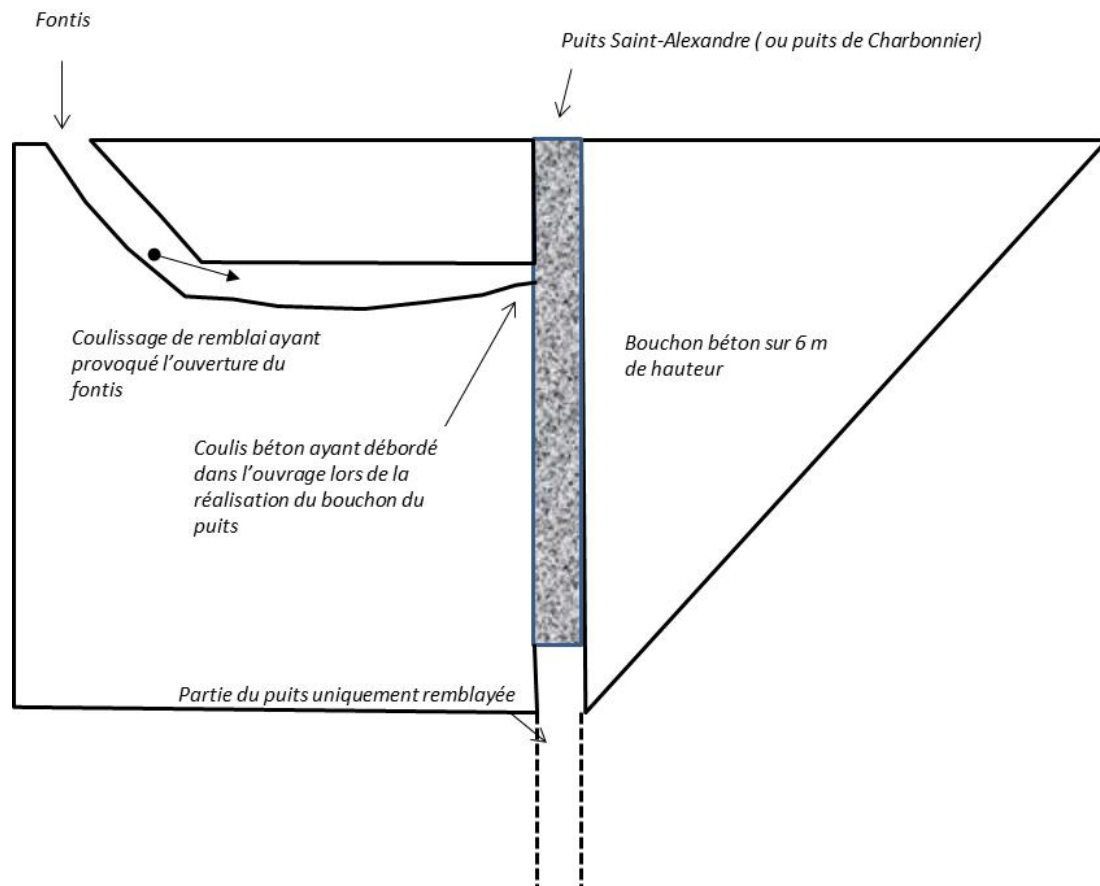
**Figure 10 : Coupe de principe**

Les observations recueillies et les documents disponibles nous amènent à conclure que l'effondrement est lié au coulisage de remblais déposés au débouché d'une galerie technique reliée au puits Saint-Alexandre. Nous n'avons pas d'élément permettant de préciser son rôle (rampant de ventilateur ?), mais son débouché avec le puits se fait dans le corps du bouchon béton. Le levé GPS de l'axe de la galerie confirme son orientation vers le puits (voir figure 8). Un murailage de la galerie a probablement été réalisé lors de l'édification du bouchon, ce qui explique la présence d'un peu de coulis qui a percolé à travers le coffrage lors de l'édification du bouchon.

Le remblayage effectué en janvier n'a pas permis avec les moyens mis en œuvre de stabiliser définitivement le désordre, le comblement complet de l'ouvrage n'ayant pas été réalisé.

Compte tenu de la réouverture de l'effondrement, et afin de stabiliser le site de manière pérenne, nous proposons de procéder de la manière suivante :
