Bassin houiller de Brassac-les-Mines (63-43) Evaluation des aléas miniers Mise à jour - Novembre 2014

RAPPORT S 2015/005DE - 15AUV36020

Date : 15/01/2015

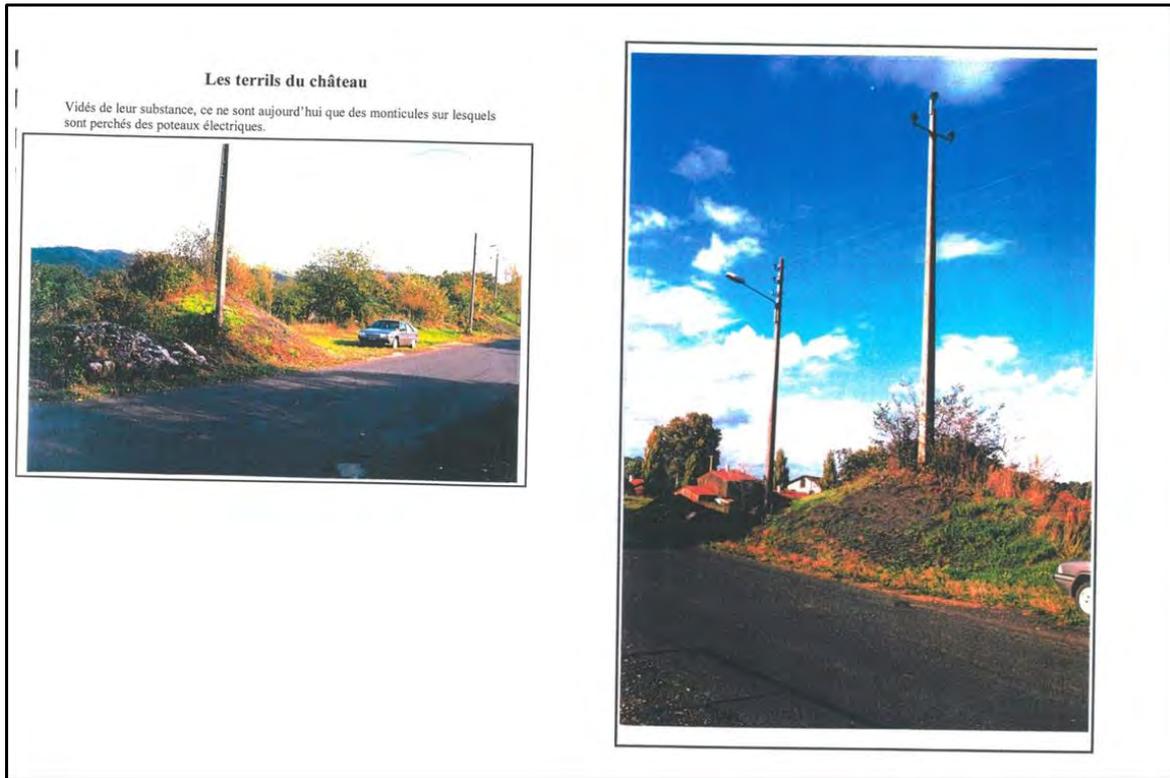
La figure 3 présente un aperçu des dépôts résiduels au droit des poteaux électriques.

Figure 3 : Aperçus des restes de terril après décapage (DADT CdF)

Aujourd'hui, la topographie du site est plane, à une cote de + 431 à + 433 m NGF, confirmant l'enlèvement d'une dizaine de mètres de matériaux, mais ne permettant pas de confirmer le retour au terrain naturel, en l'absence de topographie avant dépôt.

Dans ces conditions, l'aléa échauffement n'apparaît pas pertinent (épaisseur trop faible pour permettre le développement d'un autoéchauffement ou pour permettre à une combustion externe de s'étendre). Par ailleurs, les dépôts ayant été soumis à une charge de 10 m de terrains pendant des décennies, on peut considérer compte tenu de leur épaisseur résiduelle que l'aléa tassement est négligeable. La figure 5 présente les modifications apportées aux différents aléas. On se reportera aux cartes en annexe 2 pour le détail des modifications.

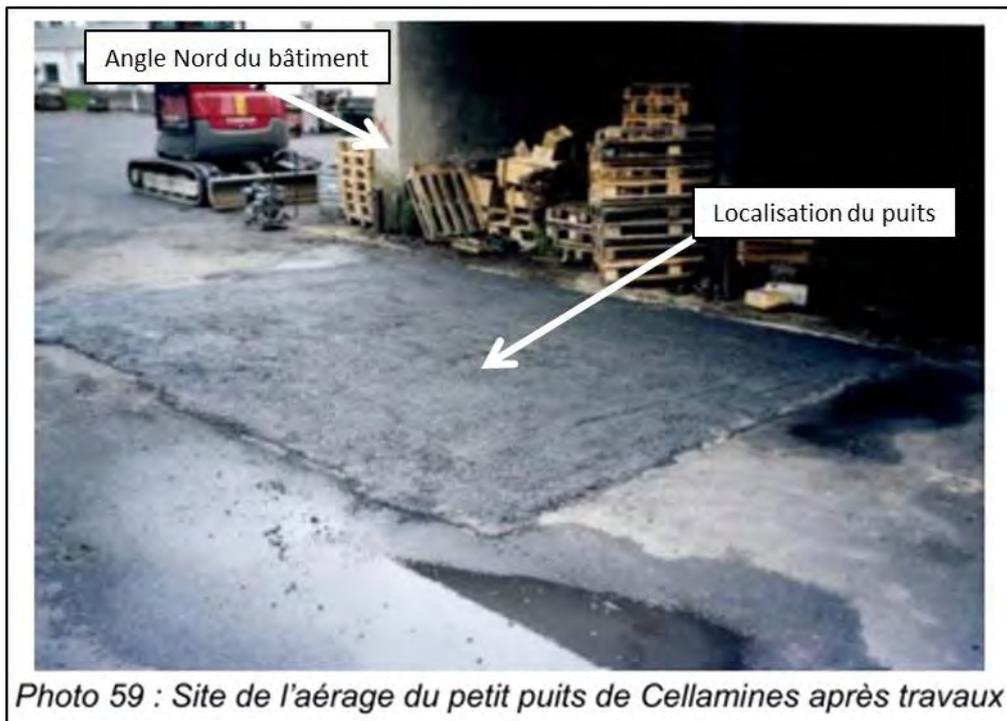
En effet, ce puits est affecté d'une zone d'aléa de 14,5 mètres de rayon, alors qu'il a été mis en sécurité récemment par CdF dans le cadre du DADT. Les paramètres pris en compte sont les suivants :

Le cliché pris par CdF après réalisation des travaux (figure 13) montre clairement une découpe dans le goudron, qui est encore visible aujourd'hui, ainsi que le bâtiment proche.

Figure 13 : Mise en sécurité du puits d'aérage du petit puits de Sellamines - cliché issu du DADT CdF

Dans ces conditions, nous avons réduit l'emprise de la zone d'aléa à $1,5 + 5 + 3 = 9,5$ m autour du puits.

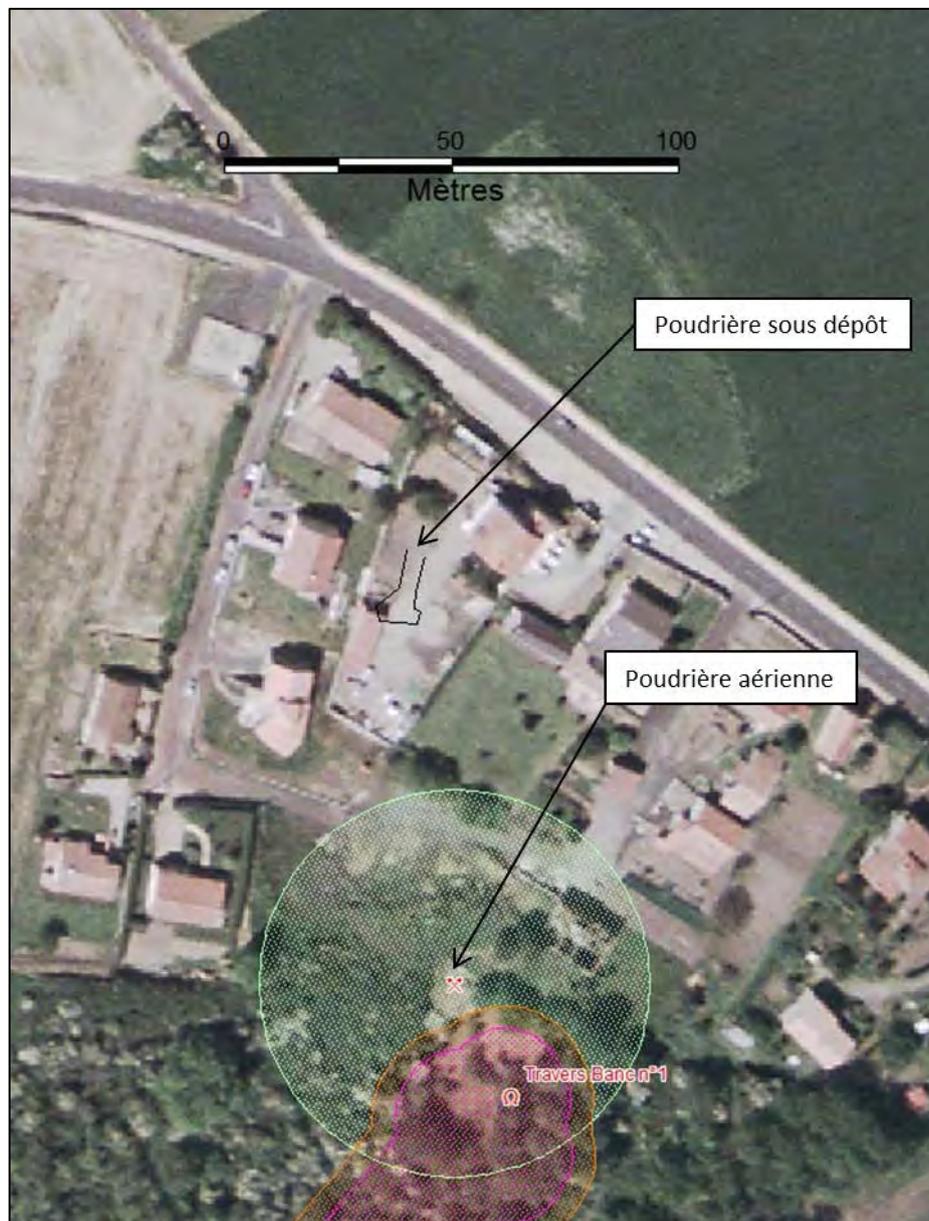
Le flanc du dépôt n'est aujourd'hui plus visible, ce qui corrobore les éléments avancés par le propriétaire concernant l'enlèvement du dépôt. Dans ces conditions, nous considérons que la poudrière enterrée, qui se trouverait aujourd'hui au milieu d'un terrain aplani (figure 17a), n'existe plus et a été enlevée avec le dépôt.

Figure 17a : Position approximative de l'ancienne poudrière sous dépôt, aujourd'hui disparue

L'aléa effondrement localisé faible lié à la poudrière a donc été supprimé. Par ailleurs, l'emprise du dépôt a été rectifiée en fonction des clichés pris au moment de l'édification du mur de la propriété située en extrémité Nord du dépôt.

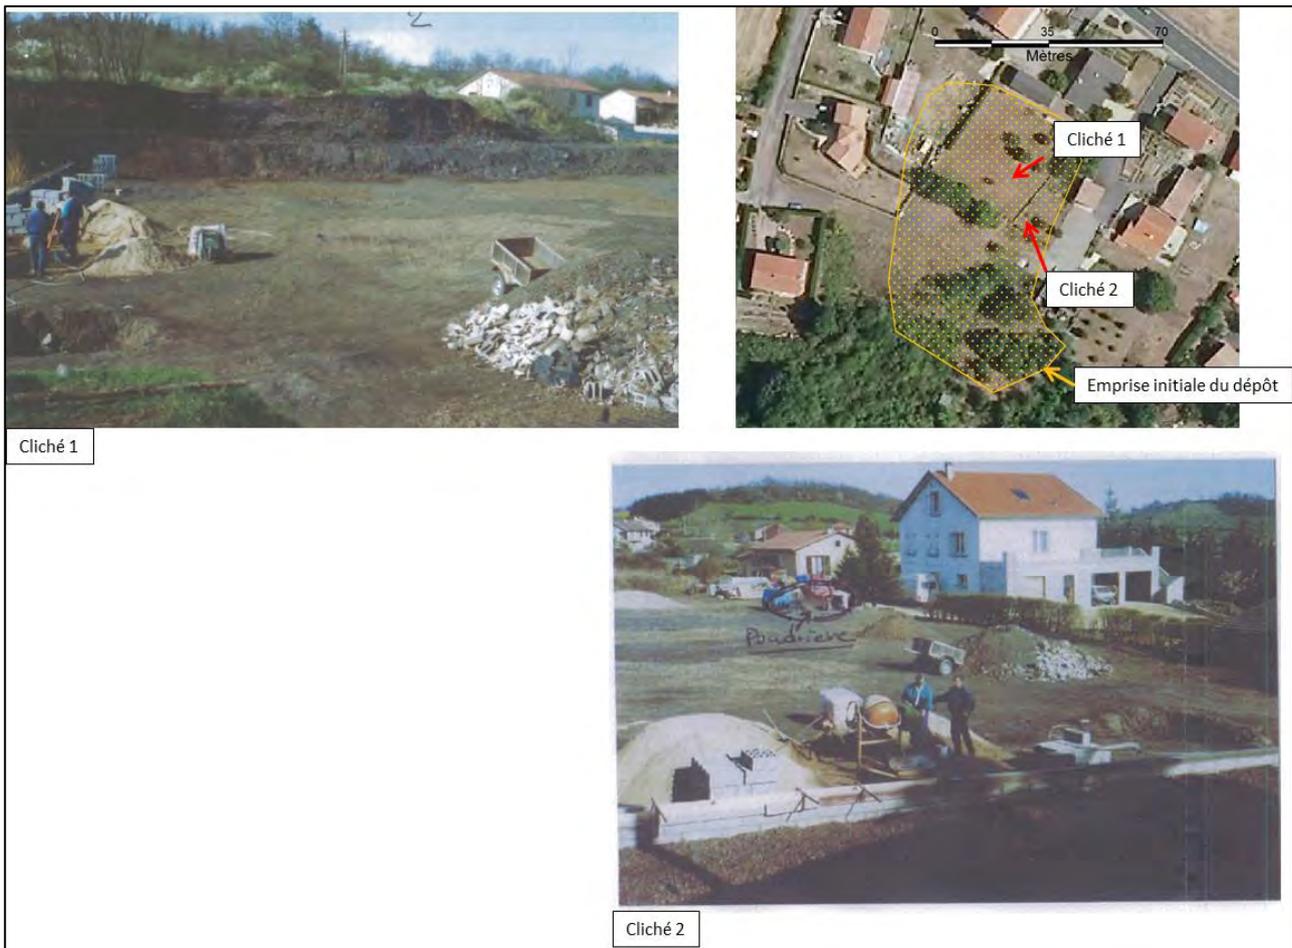
Ces clichés sont présentés sur la figure 17b, tandis que la figure 17c présente l'emprise final du dépôt et des aléas rectifiés (tassement et échauffement).

Figure 17b : Clichés pris après décapage du dépôt en 1992

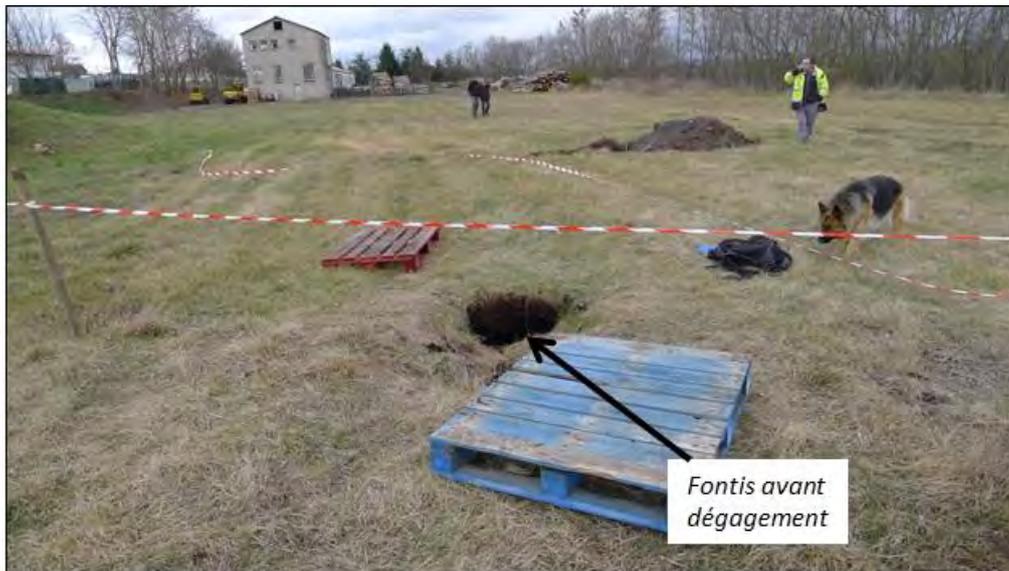
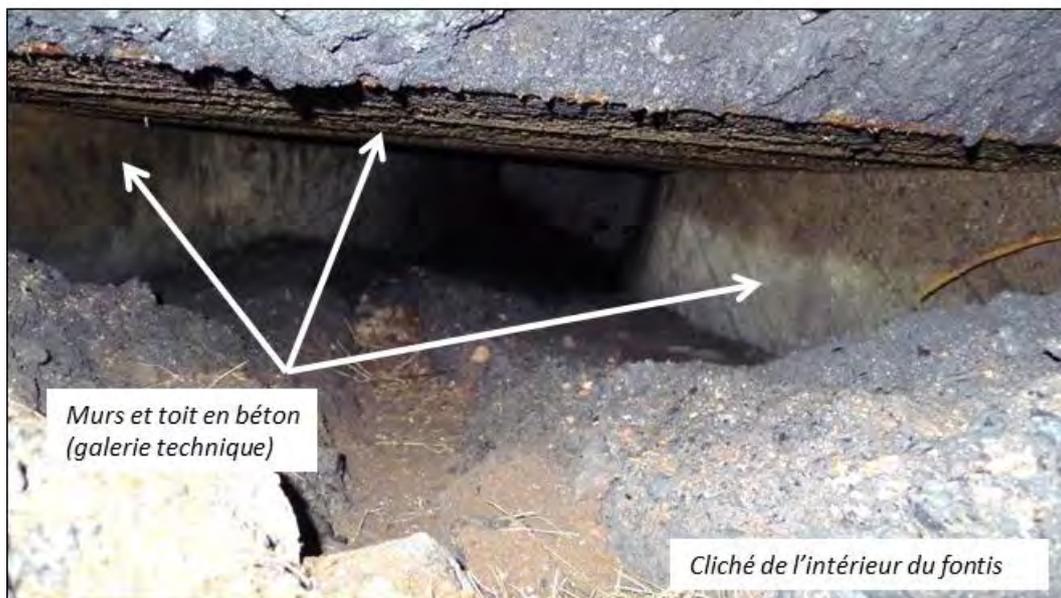
Nous rappelons qu'il s'agit d'un fontis (figure 18a) qui s'est produit en périphérie du puits Saint-Alexandre, sur un ouvrage technique (dispositif de ventilation ?) mal comblé et raccordé à la colonne du puits. Le puits avait fait par ailleurs l'objet d'une mise en sécurité par bouchon.

Figure 18a : Fontis sur galerie technique liée au puits Saint Alexandre

Le fontis est situé en zone d'aléa. Des préconisations de mise en sécurité ont été faites pour mettre en sécurité l'ouvrage. Les travaux de comblement ont été effectués par le DPSM en avril 2014 (figure 18b).

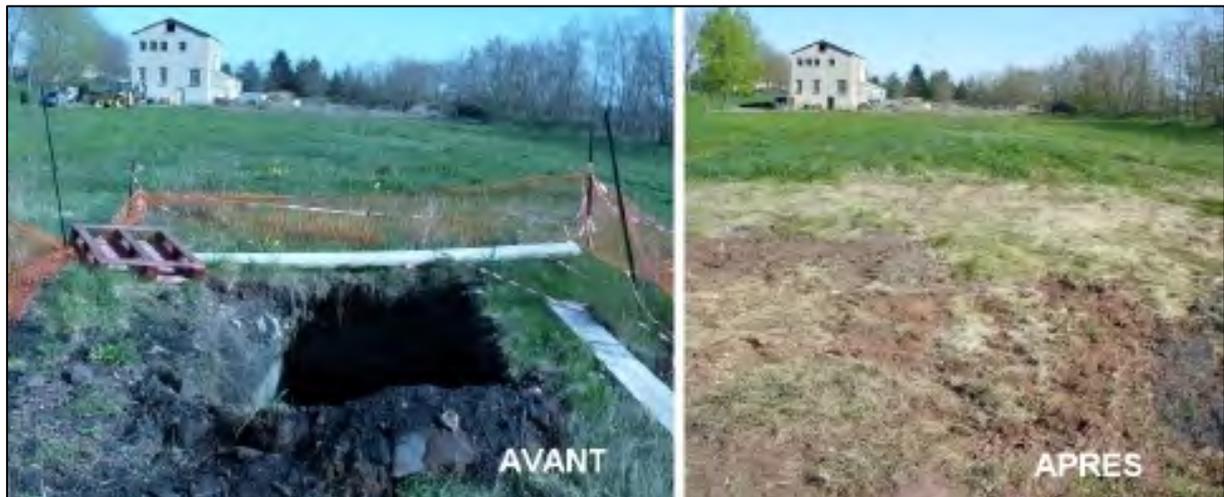
Figure 18 b : Mise en sécurité d'un fontis sur la galerie technique du puits Saint-Alexandre en avril 2014 (bétonnage et remblayage)
(clichés DPSM)

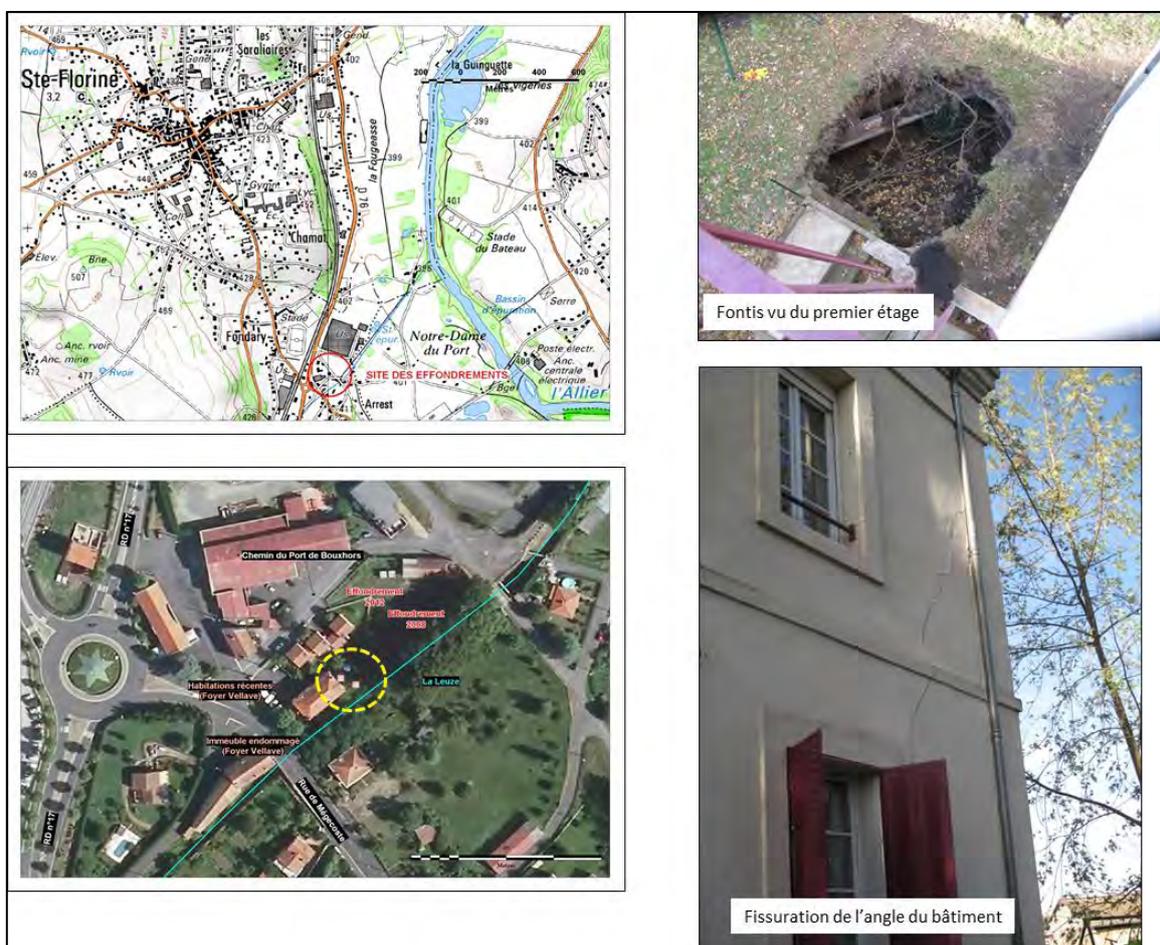
Le 26 octobre 2012, un fontis de 3 m de diamètre s'est produit à proximité immédiate d'un bâtiment collectif, entraînant sa fissuration et son évacuation.

Ce fontis (figure 33) s'est produit à proximité immédiate d'un précédent désordre semblable survenu en 2008 et qui avait été comblé. Aucune exploitation minière n'est cartographiée dans ce secteur, mais le désordre se situe à proximité des travaux de Fondary. Une zone d'aléa effondrement faible avait été définie en liaison avec la présence potentielle de travaux miniers, dans le prolongement de la couche exploitée à proximité (figure 34) dont l'affleurement était matérialisé par CdF au niveau de la zone exploitée.

Figure 33 : Fontis de Fondary

Des reconnaissances par sondages ont été réalisées à proximité immédiate du désordre afin de contrôler la présence de vides dans son prolongement vers le Nord-Ouest, sous les habitations proches. Le vide mis en évidence est d'emprise restreinte et est visiblement lié à des travaux de recherche dans l'affleurement de la couche reconnue ici comme très pentée.

Dans ces conditions et après analyse des plans de détail, nous avons modifié l'affichage de l'aléa effondrement localisé de la manière suivante (figure 36) :

- Suppression de l'aléa faible sur travaux potentiels liés l'affleurement exploité au puits du Pré. La couche très pentée est déjà exploitée à faible profondeur, et l'affleurement est couvert par l'aléa lié aux travaux avérés. De la même manière et compte tenu du fait que l'exploitation descend plus profond que la limite de profondeur retenue pour la remontée de fontis, cet aléa a été supprimé sur l'affleurement du puits des Vignes.
- Création d'une enveloppe de travaux avérés très réduite autour des deux désordres, pour matérialiser la présence de travaux de recherche très localisés. Les sondages réalisés dans le prolongement des désordres n'ont pas mis en évidence le prolongement de l'exploitation, ce qui va dans le sens d'une recherche ponctuelle.

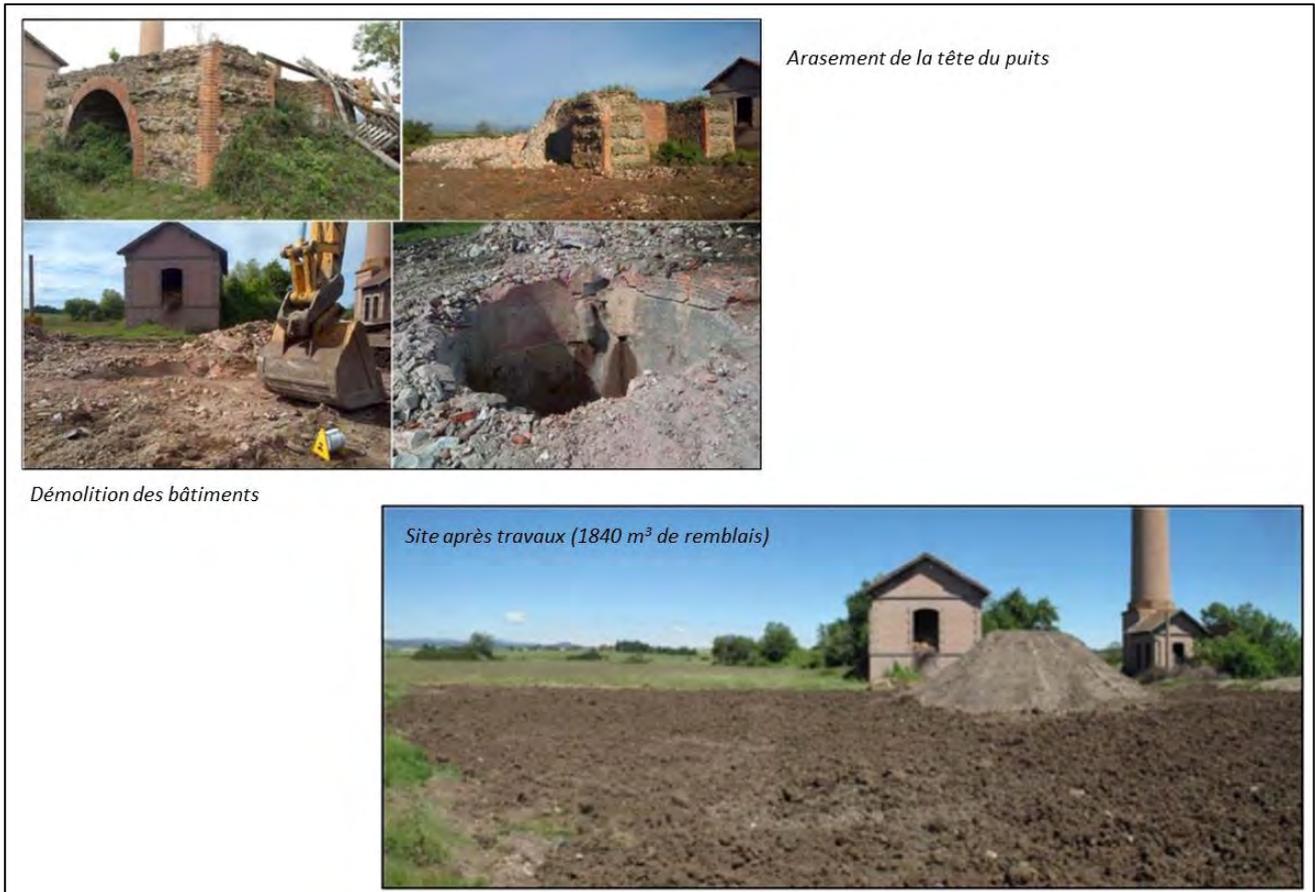
Figure 39 : Pendant et après travaux

Compte tenu du caractère borgne du puits et de son remblayage complet, l'aléa effondrement localisé a été supprimé. Seul un aléa tassement a été laissé pour mémoire sur l'emprise du puits (voir figure 40).
