<b>Captage de Dansadour</b>	
<b>Généralités</b>	
Maître d'ouvrage	SIAEP du Haut Livradois
Exploitant	SIAEP du Haut Livradois
UDI desservie	La Garde Chastel
Numéro d'identification ARS	003964
Coordonnées Lambert II étendu (km)	X = 718,198
	Y = 2 048,252
Altitude	Z = 1 080 m NGF
Localisation cadastrale	Section AD Parcelle 177
Type de captage	Source
DUP	En cours de réalisation
Périmètre de protection	Pas de périmètre qui suit les contours demandés par l'hydrogéologue, existe un périmètre correspondant aux limites parcellaires, en barbelé.
Indicateur de performance (P108-3)	40%
Point d'émergence des eaux	En bordure de la route RD 111
Vulnérabilité	Peu vulnérable, pas de risque d'impact par la route
<b>Description de l'ouvrage de captage</b>	
<b><u>Le captage</u></b>	
Date de création	1989
Longueur des drains	Première branche estimé à 7,7 m deuxième branche estimée à 11,5 m
Profondeur des drains	1,45 m au droit du regard Estimée à 3 m en tête du drain

## Captage de Dansadour

<b>Captage de La Garde</b>	
<b>Généralités</b>	
Maître d'ouvrage	SIAEP du Haut Livradois
Exploitant	SIAEP du Haut Livradois
UDI desservie	La Garde Chastel
Numéro d'identification ARS	000539
Coordonnées Lambert II

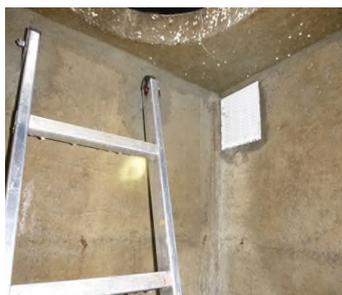
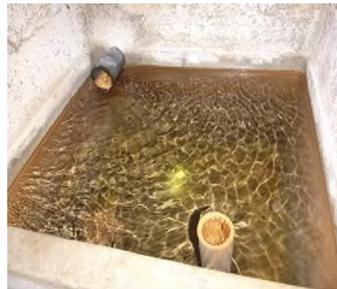
Regard en béton en bon état, condensation importante, grillage de protection efficace pas d'insectes dans le regard

Chambre de décantation : algues fixées sur la crépine et sur les parois, pas de grillage sur la vidange trop plein

La parcelle protégeant le captage est entretenue, fauchée. Pas de zone de dépression marquée ni de zone de stagnation d'eau. Le regard de captage est en bon état, prévoir le lavage de la chambre de décantation (présence d'algues). Bon état GC mais condensation. Pas de grille sur la V/TP. Prévoir un clapet en béton et protection + entretien régulier du fossé pour éviter les stagnations d'eau. Nettoyer régulièrement le béton extérieur du regard pour limiter sa dégradation (enlever les mousses). Le syndicat souhaite acquérir une parcelle qui englobera les PI du captage et du regard.

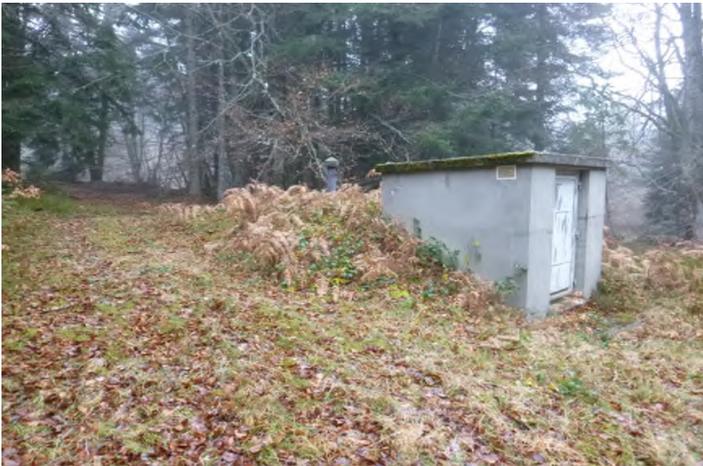
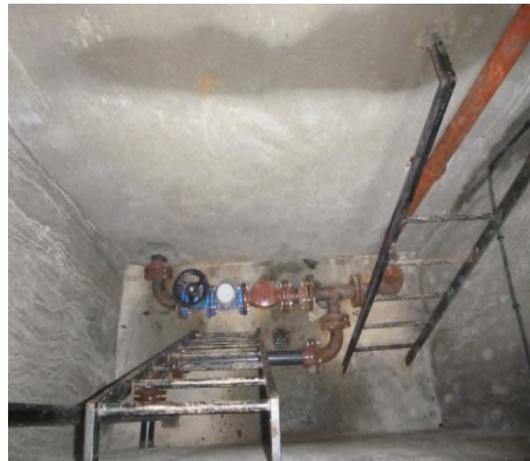
La parcelle est occupée par des taillis. Pas de traces de zone de stagnation d'eau.

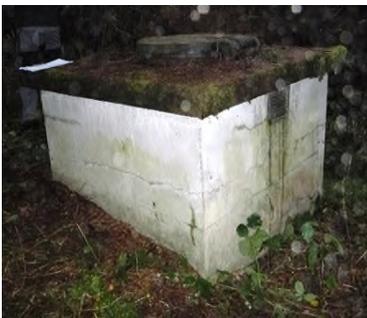
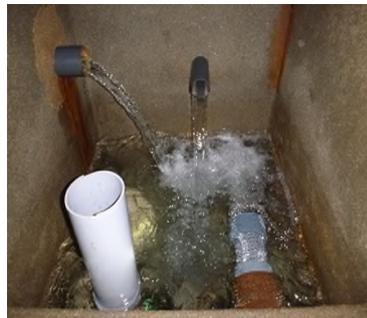
Infiltration dans regard

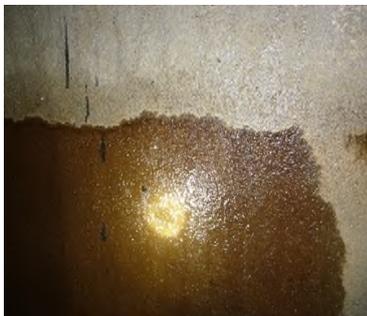
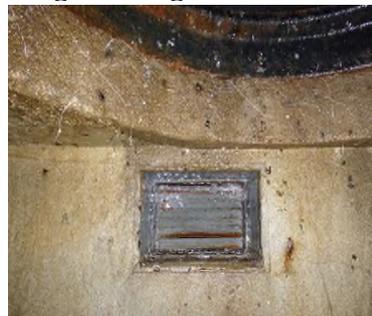
Ventilation inefficace, racelles à la jonction du capot Foug et du regard

Ruisseau et zones humides à proximité du regard de captage, arbres dessouchés, regard en mauvais état, pas d'accès pour un véhicule motorisé

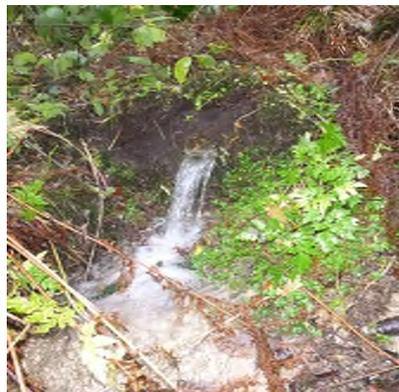
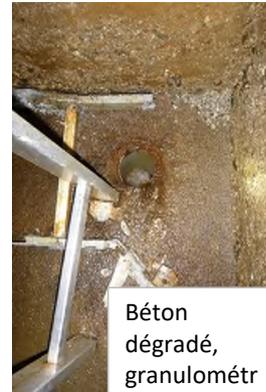
Pas de protection de la conduite de la vidange-trop plein

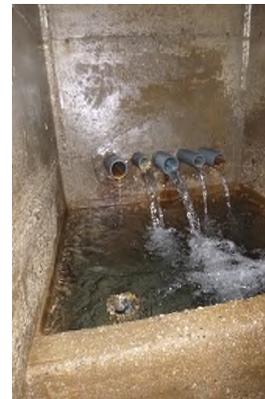
Aération  
HS,  
ferraillage

Les parcelles protégeant les drains sont plus ou moins bien entretenues, certains points de captage se situent dans les taillis. Le regard présente un état sanitaire moyen, la chambre de visite est sale (débris). Le GC du regard se dégrade, présence de limaces, insectes. Pas de grille sur le départ de la vidange/trop plein. Pas d'accès possible avec un véhicule motorisé jusqu'aux aires de captage et jusqu'au regard.

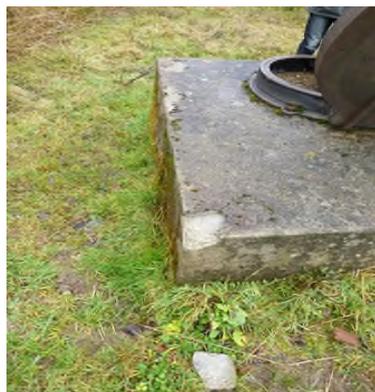
Dégradation du GC extérieur

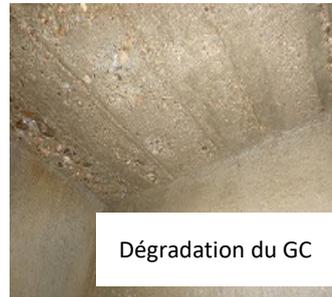
Dégradation du GC

La zone de captage n'est pas matérialisée par une borne, elle est éloignée du regard de captage (environ 420 m). Le regard présente un état sanitaire médiocre, le béton est fissuré, la granulométrie est apparente. Des infiltrations sont visibles à l'intérieur du regard (sol gorgé d'eau), l'échelle d'accès est rouillée. La sortie vidange trop plein dans le fossé n'est pas protégée (non trouvée).

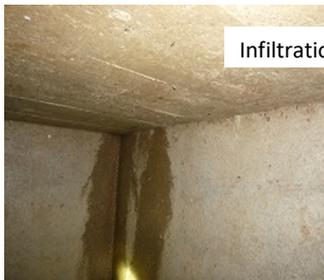
Infiltration

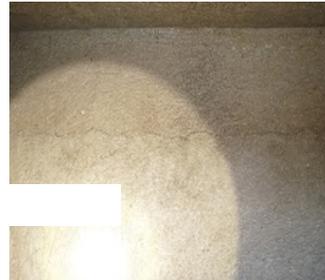
Fissure

Le bac de décantation est équipé de deux vidanges/trop plein pour faciliter l'évacuation des surdébits en période de hautes eaux. Si l'exutoire de l'une d'entre elle est bouchée l'évacuation ne se fait pas et remplit la chambre de visite, il est impératif de bien entretenir les exutoires des trop-plein et de les équiper de clapets.

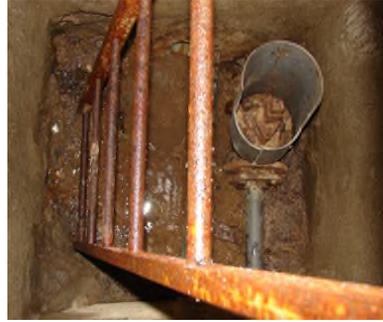
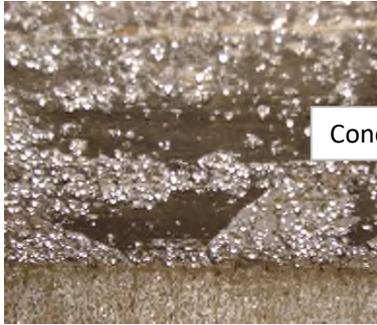
Condensation importante

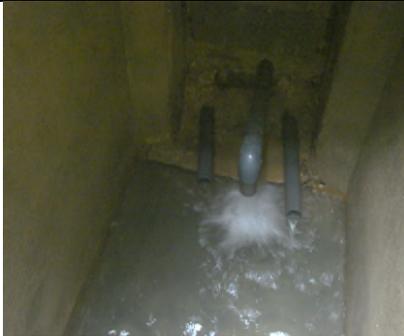
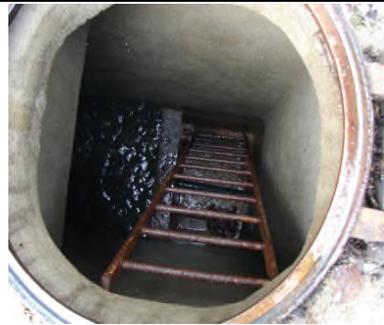
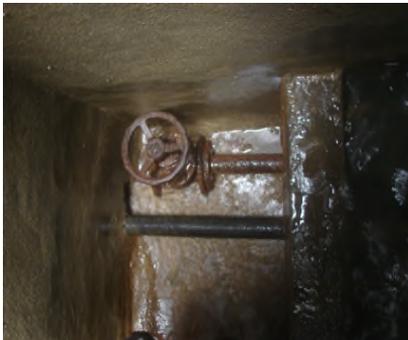
Etat général du regard : équipement hydraulique vieillissant, GC en mauvais état, fissuration et granulométrie  
**les deux arrivées de boyer 2 du regard aval devront être abandonnées**

La source principale Boyer 1 arrive dans le regard amont, une seconde source dite de Boyer 2 (deux arrivées) arrive dans le regard aval avec la source de Boyer 1 (au centre sur la photo), les deux arrivées de Boyer 2 devront être abandonnées. Les 2 regards sont en mauvais état, il faudrait en reconstruire un seul, pour la source de Boyer 1 mais au niveau de l'emplacement du regard aval pour faciliter l'accès. Le drain de Boyer 1 devra être totalement reconstruit.
