1. Analyse de la vulnérabilité des captages

1.1 Inventaire des risques de pollution sur le syndicat du Haut Livradois

2. Inventaire des sources possibles de pollution par captage

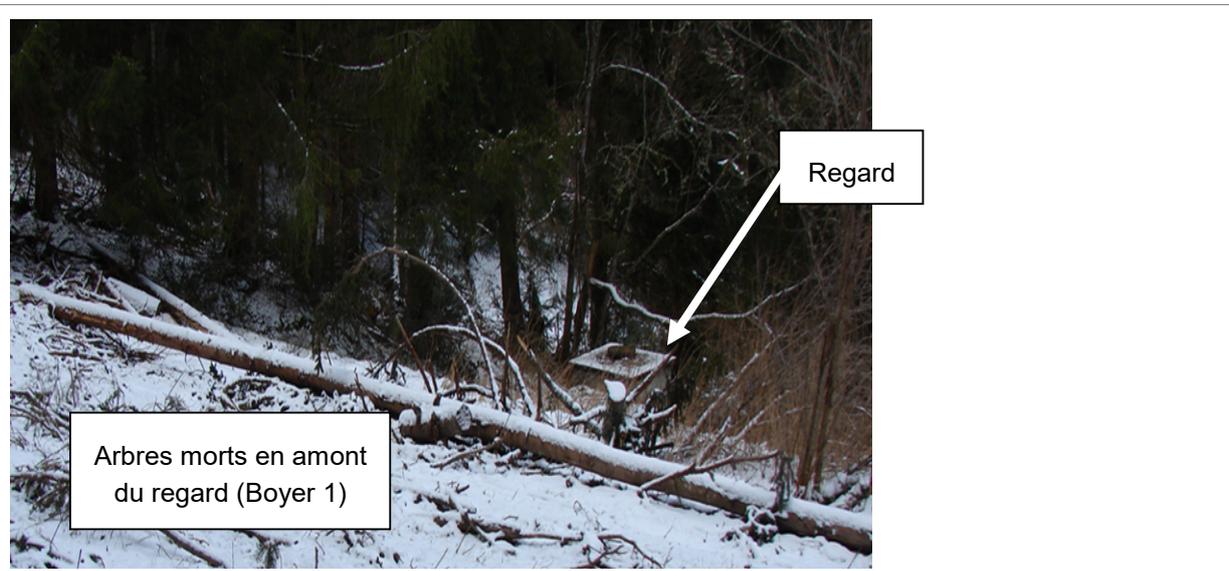
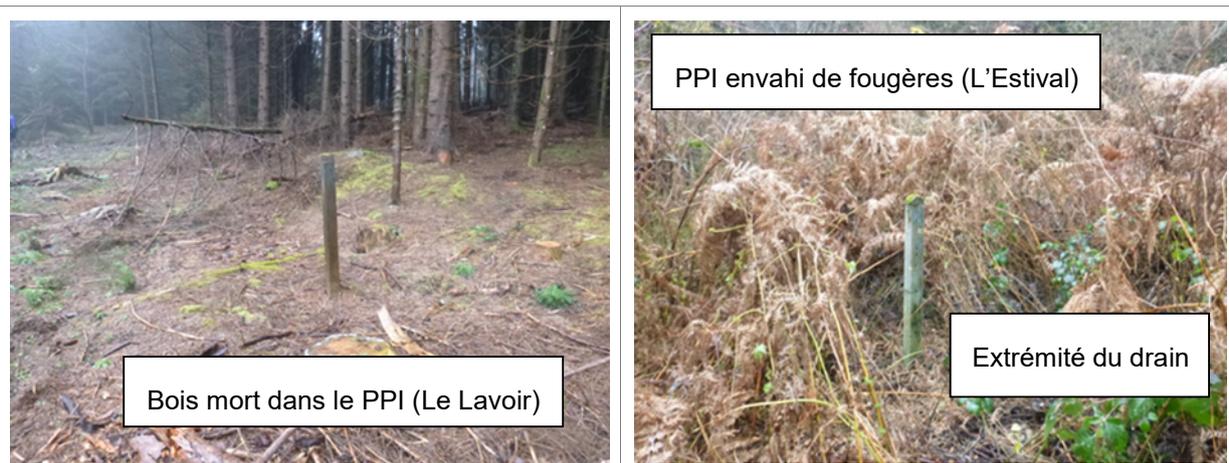
Environnement proche : pour les sources qui se trouvent en forêt le risque de pollution peut être lié à la végétation présente autour. Dans le périmètre immédiat l'herbe doit être fauchée régulièrement et mécaniquement et il ne doit y avoir aucun arbre, en effet les racines peuvent endommager les drains et créer des écoulements préférentiels dans le sous-sol.

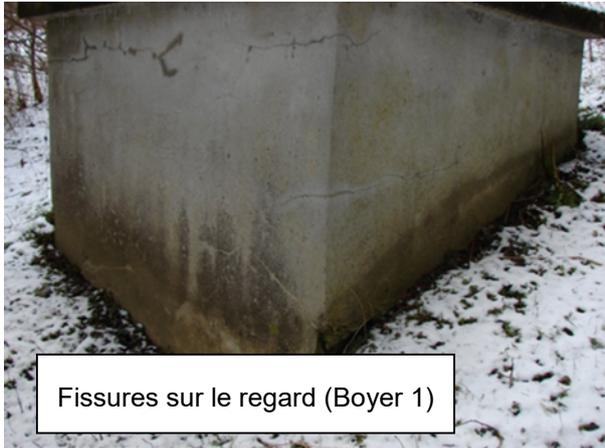
| | <p><u>Etat sanitaire de l'ouvrage de captage</u></p> <p>Mauvais</p> <p>Béton dégradé et granulométrie, fissuration, équipement hydraulique très ancien rouillé.</p> |

Fissures sur le regard (Boyer 1)

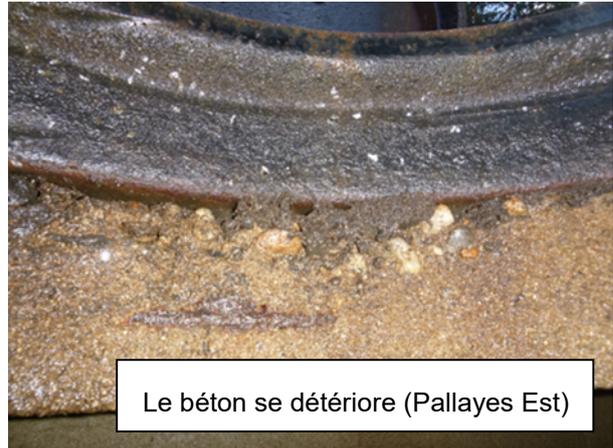
| | <p><u>Etat sanitaire de l'ouvrage de captage</u></p> <p>Correct, attention au retour d'eau par la vidange de la chambre sèche.</p> |

Le béton se détériore (Pallayes Est)

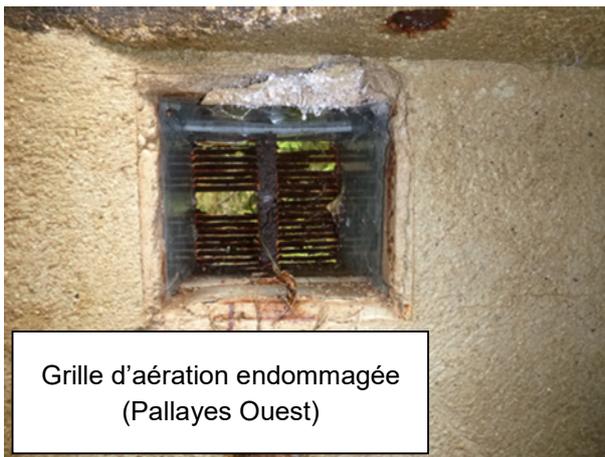
Grille d'aération endommagée
(Pallayes Ouest)

Ouvrages de captage : un autre point important pour éviter les pollutions est la réfection des ouvrages. Effectivement, certains regards ne sont pas en très bon état et comportent des fissures. Des infiltrations d'eau de ruissellement dans le regard peuvent apporter une pollution. De plus, les ouvrages doivent être aérés et l'aération protégée par une grille pour éviter que les insectes puissent rentrer.

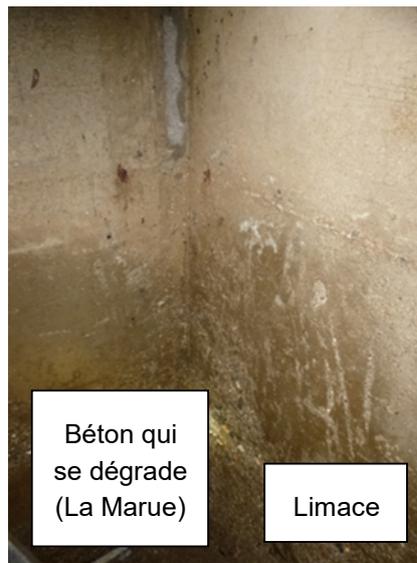
| <p>Captage La Marue</p> | <p><u>Environnement</u></p> <p>La zone d'infiltration est principalement boisée, quelques zones ouvertes.</p> <p>Le PPI n'est pas clôturé.</p> <p>Le chemin d'exploitation au-dessus des sources peut constituer un risque faible de pollution (le fossé est étanche).</p> <p>Pas d'habitation ou d'activités agricoles.</p> <p><u>Vulnérabilité</u></p> <p>L'aquifère est fissuré sous un faible recouvrement de formations superficielles, il se caractérise a priori par des capacités filtrantes limitées et des vitesses de transfert élevées.</p> <p>Les principaux risques de dégradation de la qualité de l'eau sont :</p> <ul style="list-style-type: none"> - Un défaut d'entretien de la zone drainée - La fréquentation de la piste - L'exploitation forestière <p><u>Etat sanitaire de l'ouvrage de captage</u></p> <p>Moyen</p> <p>Béton en mauvais état : ferrailage apparent, granulométrie et dégradation du béton ⇒ ouvrage à reconstruire</p> |

Béton qui se dégrade
(La Marue)
