# PLAN DE PRÉVENTION DES RISQUES NATURELS INONDATION DU BASSIN DE LA COUZE-CHAMBON

## ANNEXE

Contenu du document : 1. Descriptif succinct des études antérieures  
2. Extraits d'archives sur les événements passés

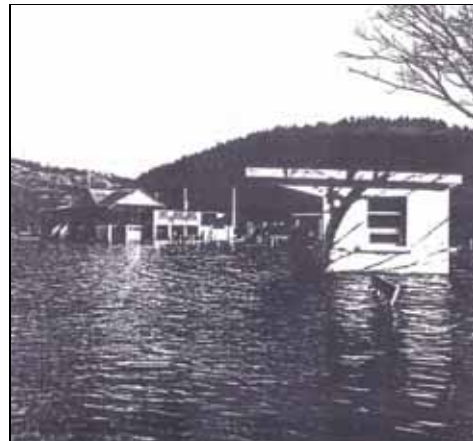
Un secteur en bordure Nord-Est du Lac à proximité de la D996 est victime d'inondations fréquentes (2, 3 ans)

Inondation au Nord-Est du Lac Chambon – crue de 1955

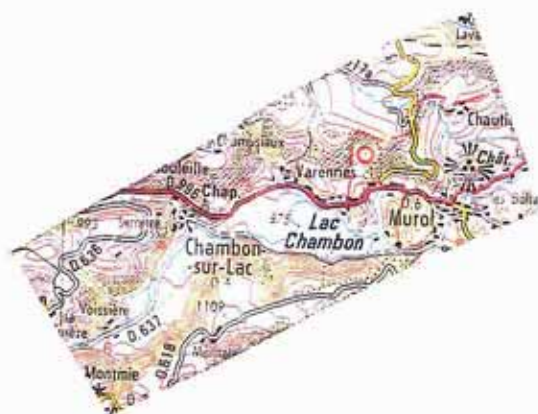
*La Couze Chambon amont*

Ce ruisseau déborde au niveau du pont situé au point A - planche 1 d'une hauteur d'eau d'environ 0,3 à 0,4 m. Puis longe les maisons protégées par un muret, situées le long de la route.

Puis entoure et rentre dans l'église (point B - planche 1) qui se trouve en contre-bas. Puis continue sa course par la route pour enfin retrouver son lit.

Le camping rive gauche (point C - planche 1) n'est pas touché par les inondations.

Elle déborde au niveau du chemin départemental (point D - planche 1).

Le lotissement (point E - planche 1) est hors d'eau depuis que la Couze a été curée ainsi que le camping (point F - planche 1).

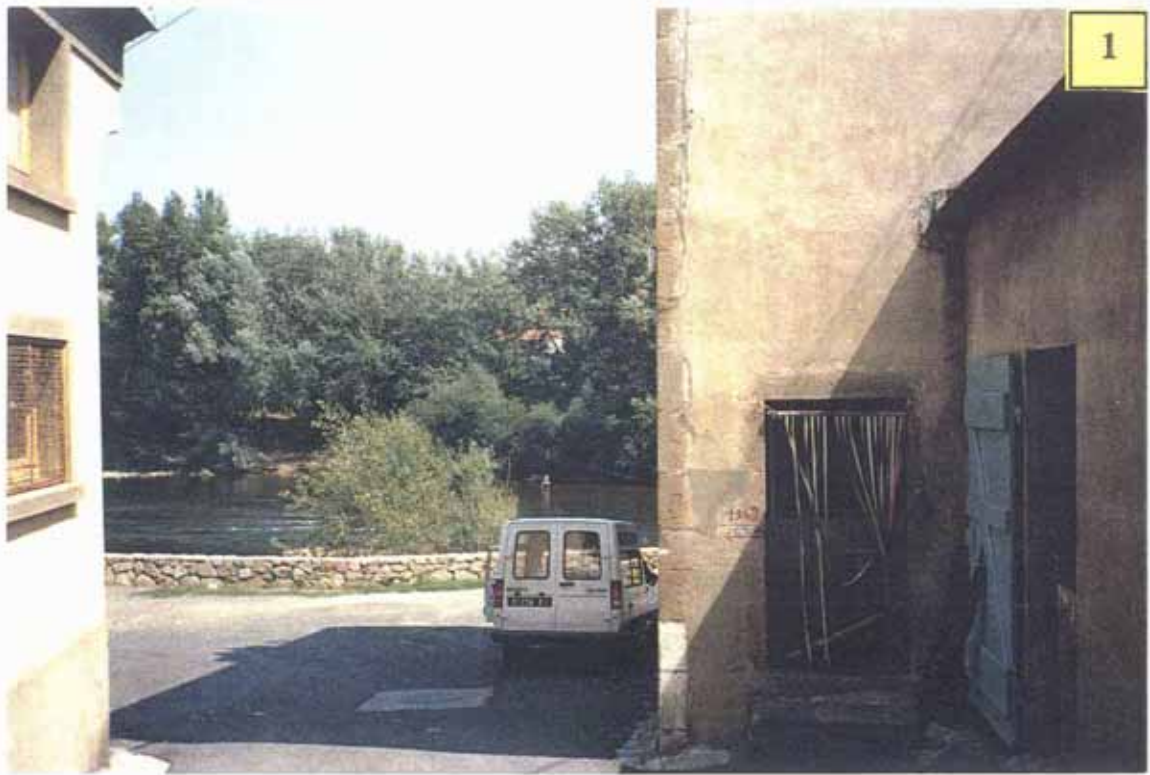
*En 1984, à Coudes, une « peltte » saute d'humeur fit sortir l'Allier de son lit, situé en contrebas du chemin qui passe entre la ligne téléphonique et les habitations, soit à une dizaine de mètres de ces dernières. C'est là l'un de ses moindres débordements auxquels elle a habitué les riverains. Celui-ci n'a d'ailleurs pas marqué leur mémoire. Par contre ils se souviennent encore de la crue de 1973. Les eaux*

*arrivaient au milieu de la porte du garage que l'on aperçoit au premier plan. Les plus anciens vous parleront des inondations catastrophiques de 1943 : les rez-de-chaussée avaient disparu sous les eaux ! En 1866, seul le faite du toit émergeait encore, permettant aux malheureux rescapés d'y trouver refuge. Plusieurs habitants de Coudes ont connu des témoins qui vécurent ce drame*
