Captage Pallayes Est	Regard		Etat du PPI Prairie entourée de grands arbres, terrain recevant des écoulements superficiels, pas de clôture
	Date de construction 1968	Etat sanitaire : correct Etat GC et équipement : correct Béton : des infiltrations, fissurations

## 5.5 Description du forage de Novacelles

## 5.7 Environnement sanitaire et vulnérabilité des ouvrages

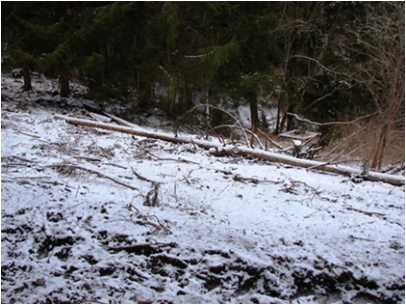
<b>Captage Boyer 1</b>	<b>Deux regards : 1 regard de captage amont pour la source de Boyer 1 et un regard de captage aval pour la source de Boyer 2 (2 drains) et l'arrivée de Boyer 1 (arrivée du milieu)</b>		<b>Etat du PPI</b> Dans les bois, pas de clôture
	Date de construction entre 1955 et 1960	<b>Etat des deux regards</b> <b>Etat sanitaire : mauvais</b> <b>Etat GC et équipement : mauvais</b> Béton dégradé et granulométrie, fissuration, équipement hydraulique très ancien rouillé.

<p><b>Regard de captage Boyer 1</b></p>

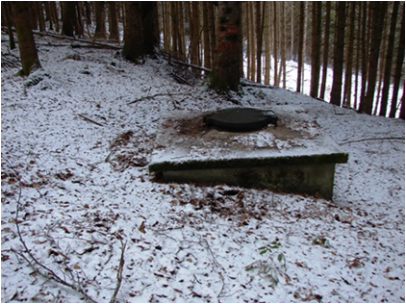
<p><b>Regard de captage Boyer 2</b></p>

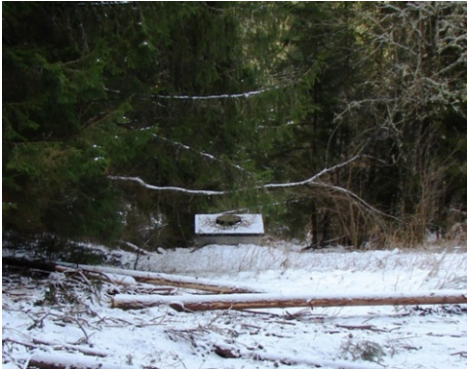
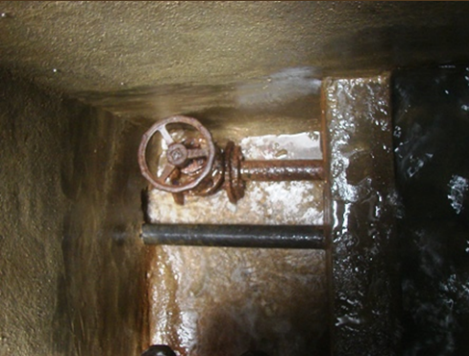
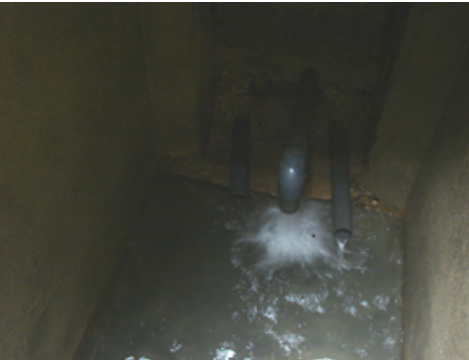
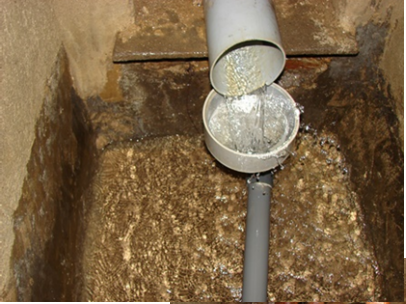
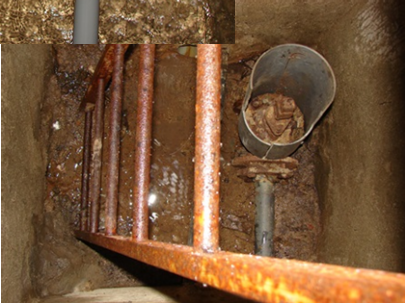
Fissures sur le regard (Boyer 1)

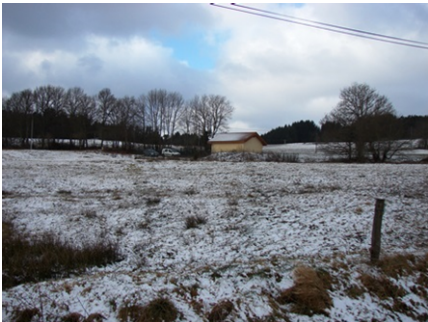
Captage Forage	Regard		Etat du PPI Prairie, PPI clôturé avec portail, fauchage régulier
	Date de construction GC 2007/2008 et mise en places des équipements en 2011	Etat sanitaire : très bon

<p>Parcelle en amont</p>

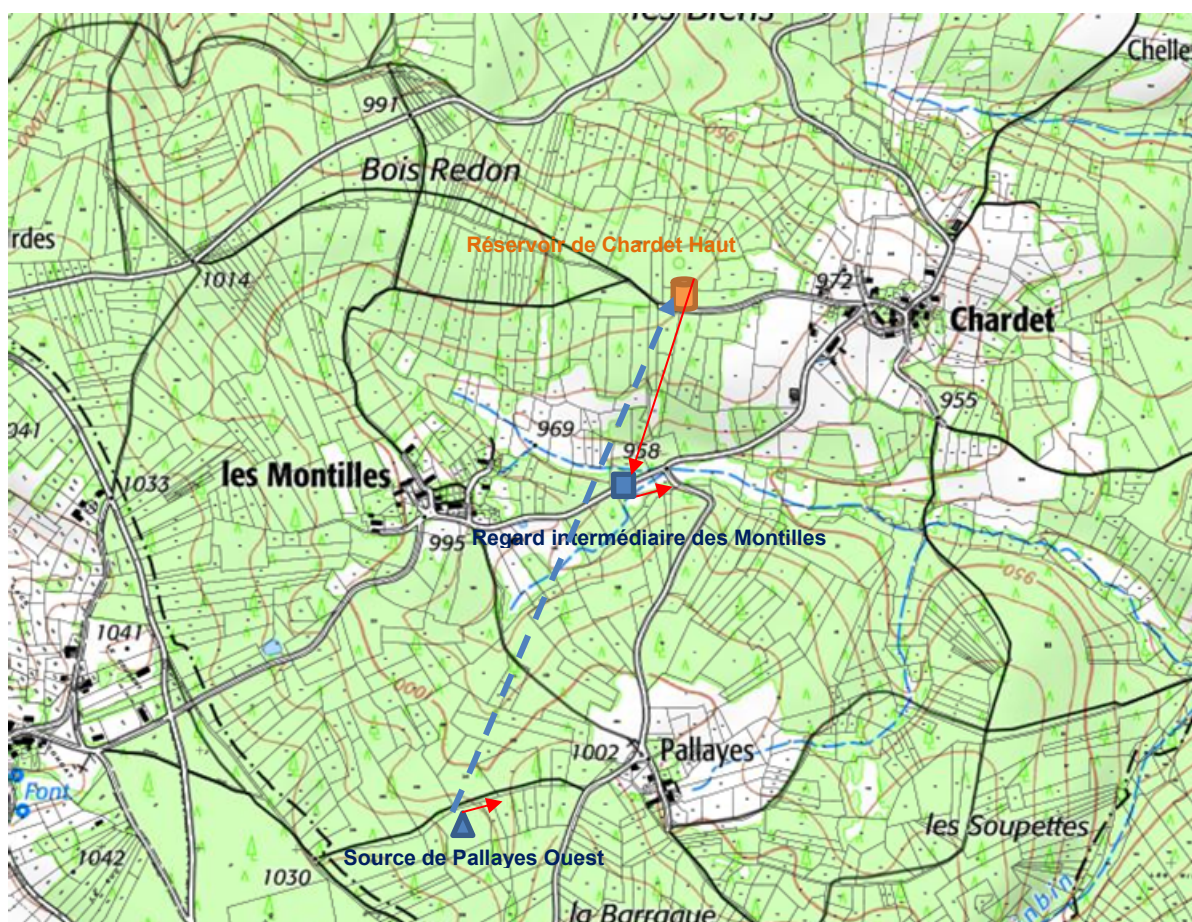
Sources de <b>Pallayes Ouest</b>	UDI ISSARD BESSE LA SAVOIE	<p>Le réservoir de Chardet Haut est alimenté par les ressources de Pallayes Ouest. Le trop plein du réservoir alimente le regard intermédiaire des Montilles pour compléter la production de l'UDI de Chardet bas (pas de robinet flotteur à l'entrée du réservoir de Chardet Haut).</p> <p>Le regard des Montilles a un trop plein qui se déverse sur le même bassin versant hydrographique que Pallayes Ouest.</p> <p><b>Trop plein des ressources et trop plein du regard intermédiaire sur le même bassin versant hydrographique. Pas de régulation, le trop plein se fait au niveau du regard des Montilles.</b></p>
----------------------------------	----------------------------------	---

Lambert 93 (source géoportail)	X	Y	Z
Pallayes Ouest (regard)	748069.37	6471787.90	999.08
Les Montilles (source)	748061.43	6472520.10	979.12
Regard intermédiaire des Montilles	748465.12	6472361.14	957.55

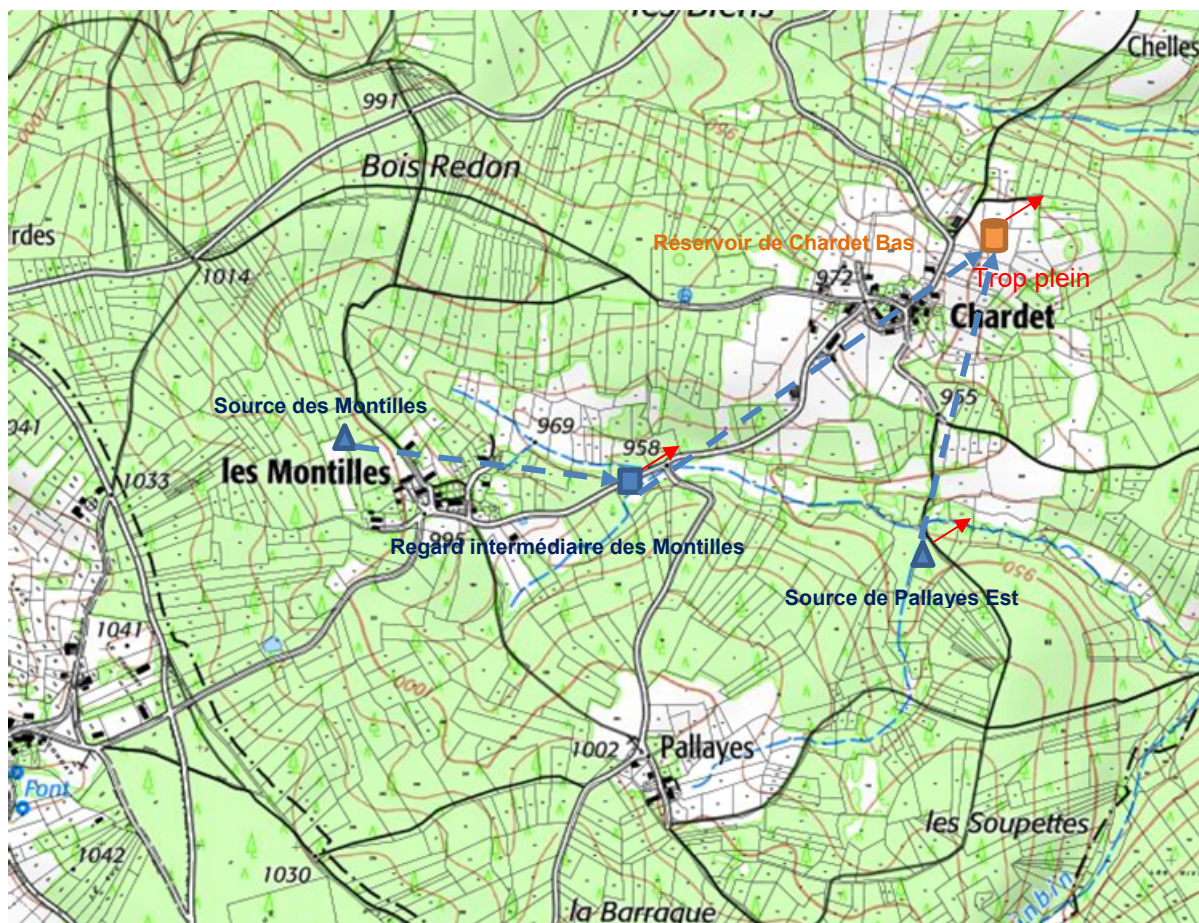
Sources des <b>Montilles et de Pallayes Est</b>	UDI CHARDET BAS	<p>Le réservoir de Chardet bas est alimenté par les ressources de Pallayes Est et des Montilles (régulation par un robinet flotteur).</p> <p><b>Le trop plein des ressources et le trop plein du réservoir sont sur le même bassin versant hydrographique.</b></p> <p>Régulation à l'entrée du réservoir, le trop plein se fait au niveau de la ressource.</p>
---	-----------------	--

Lambert 93 (source géoportail)	X	Y	Z
Pallayes Est (regard)	749027.06	6472251.77	939.23
Reservoir de Chardet bas	749173.24	6472993.8	932.12

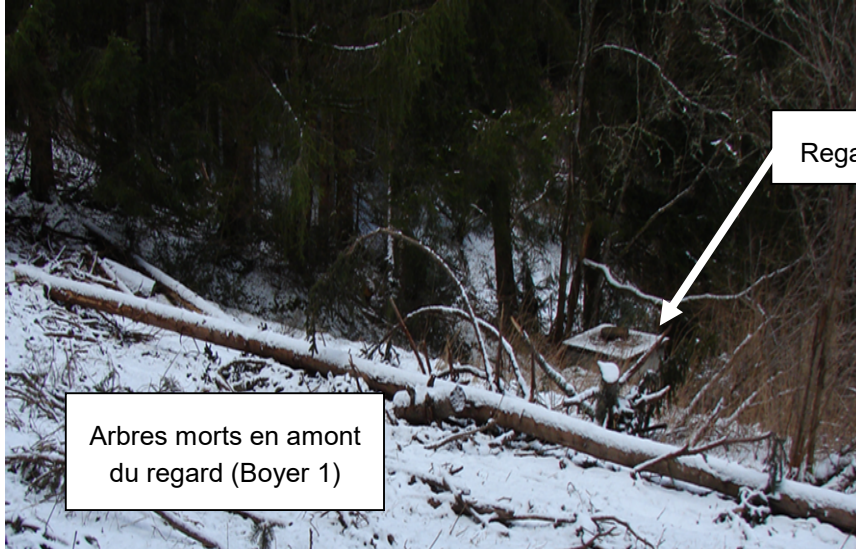
**Environnement proche** : pour les sources qui se trouvent en forêt le risque de pollution peut être lié à la végétation présente autour. Dans le périmètre immédiat l'herbe doit être fauchée régulièrement et mécaniquement et il ne doit y avoir aucun arbre, ses racines pouvant endommager les drains et créer des écoulements préférentiels dans le sous-sol.

Arbres morts en amont du regard (Boyer 1)

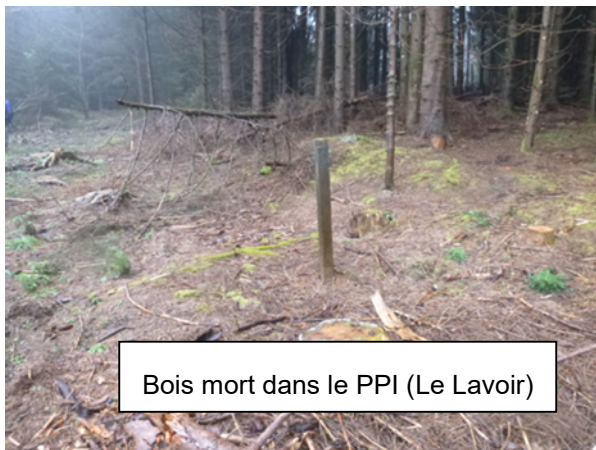
Bois mort dans le PPI (Le Lavoir)

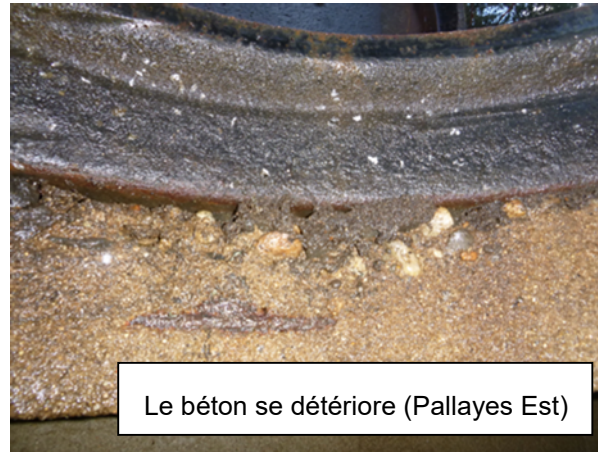
Le béton se détériore (Pallayes Est)

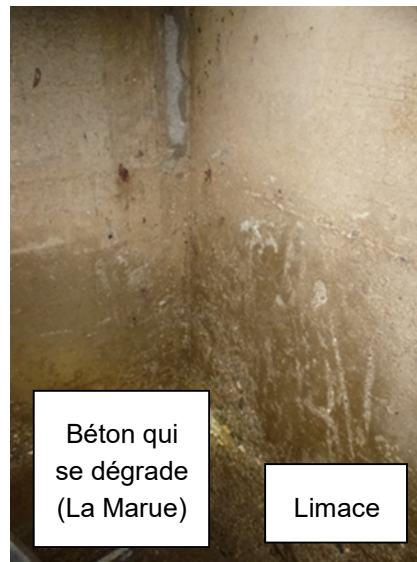
Béton qui se dégrade (La Marue)
