SYNDICAT INTERCOMMUNAL  
D'ALIMENTATION  
EN EAU POTABLE DE  
LA BASSE LIMAGNE

MISE EN PLACE DES PERIMETRES DE  
PROTECTION AU CAPTAGE D'ARGNAT

PROFIL EN LONG GALERIE

## **Annexe 6 : Note calcul des débits dans la galerie**

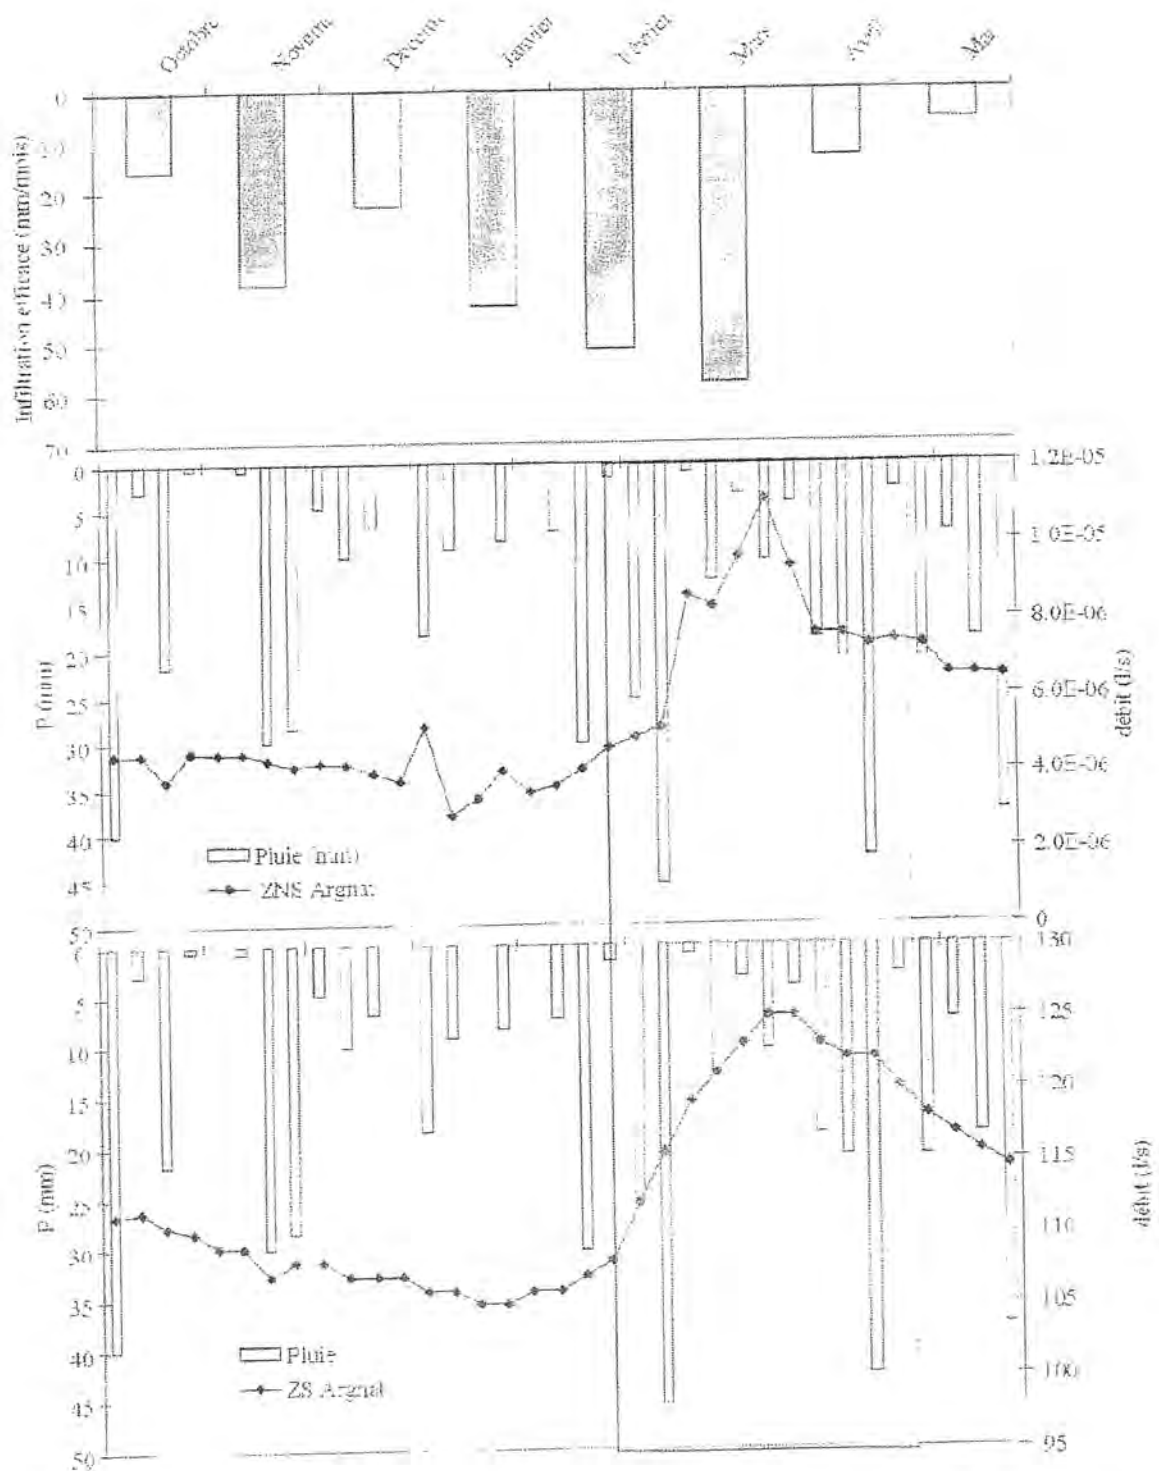
Figure III-5 : Hyétogramme des pluies à Sayat et hydrogrammes de la ZNS et de la ZS de la galerie d'Argnat (Octobre 2006-Juin 2007).

La figure suivante illustre le suivi des débits de la zone non saturée et zone saturée dans la galerie d'Argnat.

Ce résultat intéressant aurait pu être commenté de manière différente en soulignant le rôle de la recharge de la RU qui interdit toute infiltration efficace tant que la réserve n'a pas été comblée et il est par conséquent normal qu'il n'y ait pas de réponse instantanée aux pluies. Par contre la concomitance des débits entre ZS et ZNS est très logique, la mesure de débit de la ZNS se situant à l'interface de ces deux domaines.

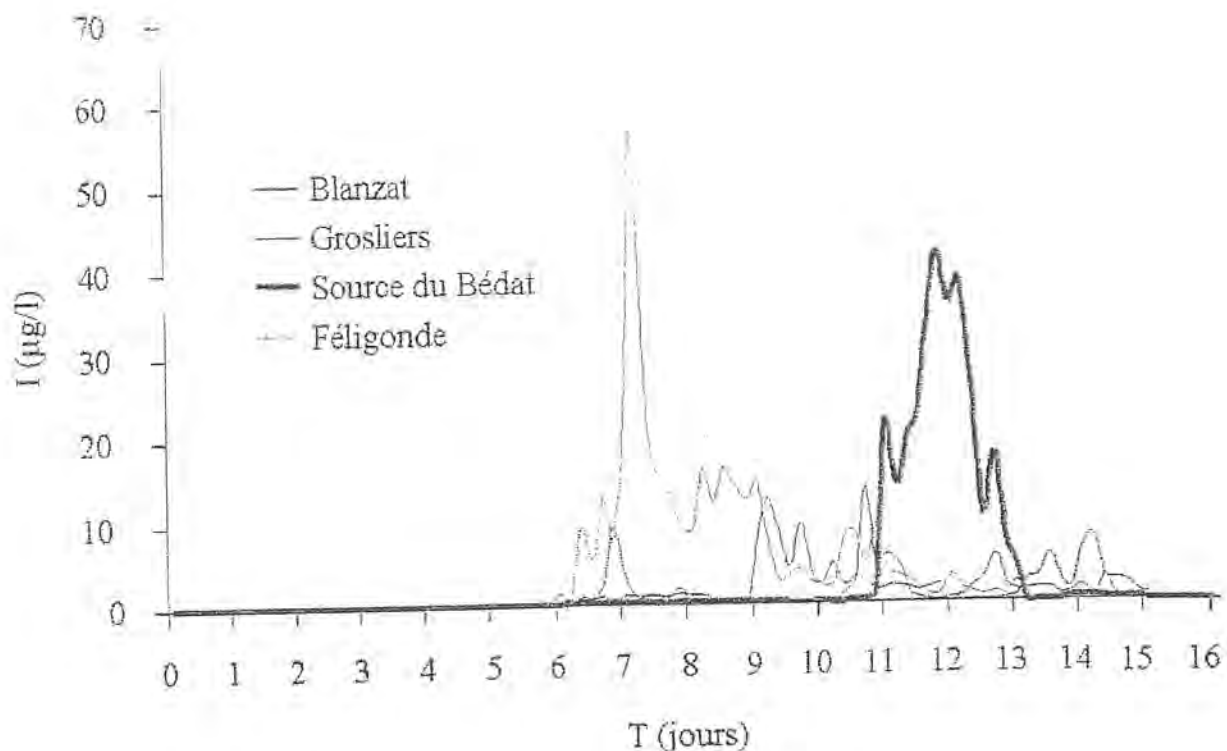
Figure IV-3 : Courbes de restitution du traceur pour le traçage de mars/avril 2007.

Les courbes de restitution du traceur pour le traçage de Mars/ Avril 2007 sont donnés ci-après.

*Ce test de traçage a permis de mettre en évidence une liaison hydraulique entre le débit réservé de la galerie d'Argnat et les exutoires des coulées des Grosliers et de Blanzat. Ceci montre que les deux niveaux de circulations identifiés par les forages de Belin et al. (1988) ne sont pas complètement indépendants. Il existe vraisemblablement des phénomènes de drainance entre les deux niveaux de circulations se produisant dans les fissures verticales des coulées. Les vitesses de circulations et les paramètres hydrodynamique calculés (nombre de Peclét, diffusivité longitudinale) montrent qu'il existe une composante rapide des circulations, via un réseau de fissures. Le faible taux de restitution observé peut s'expliquer par l'échantillonnage de seulement 4 émergences du bassin et par l'existence d'une composante plus lente (mais qui n'a pas été détectée) dans le transfert depuis le goulot d'Argnat vers l'aval du bassin. Celle-ci pourrait s'expliquer par des circulations dans des zones localisées de faible conductivité hydraulique (matériaux scoriacés)*

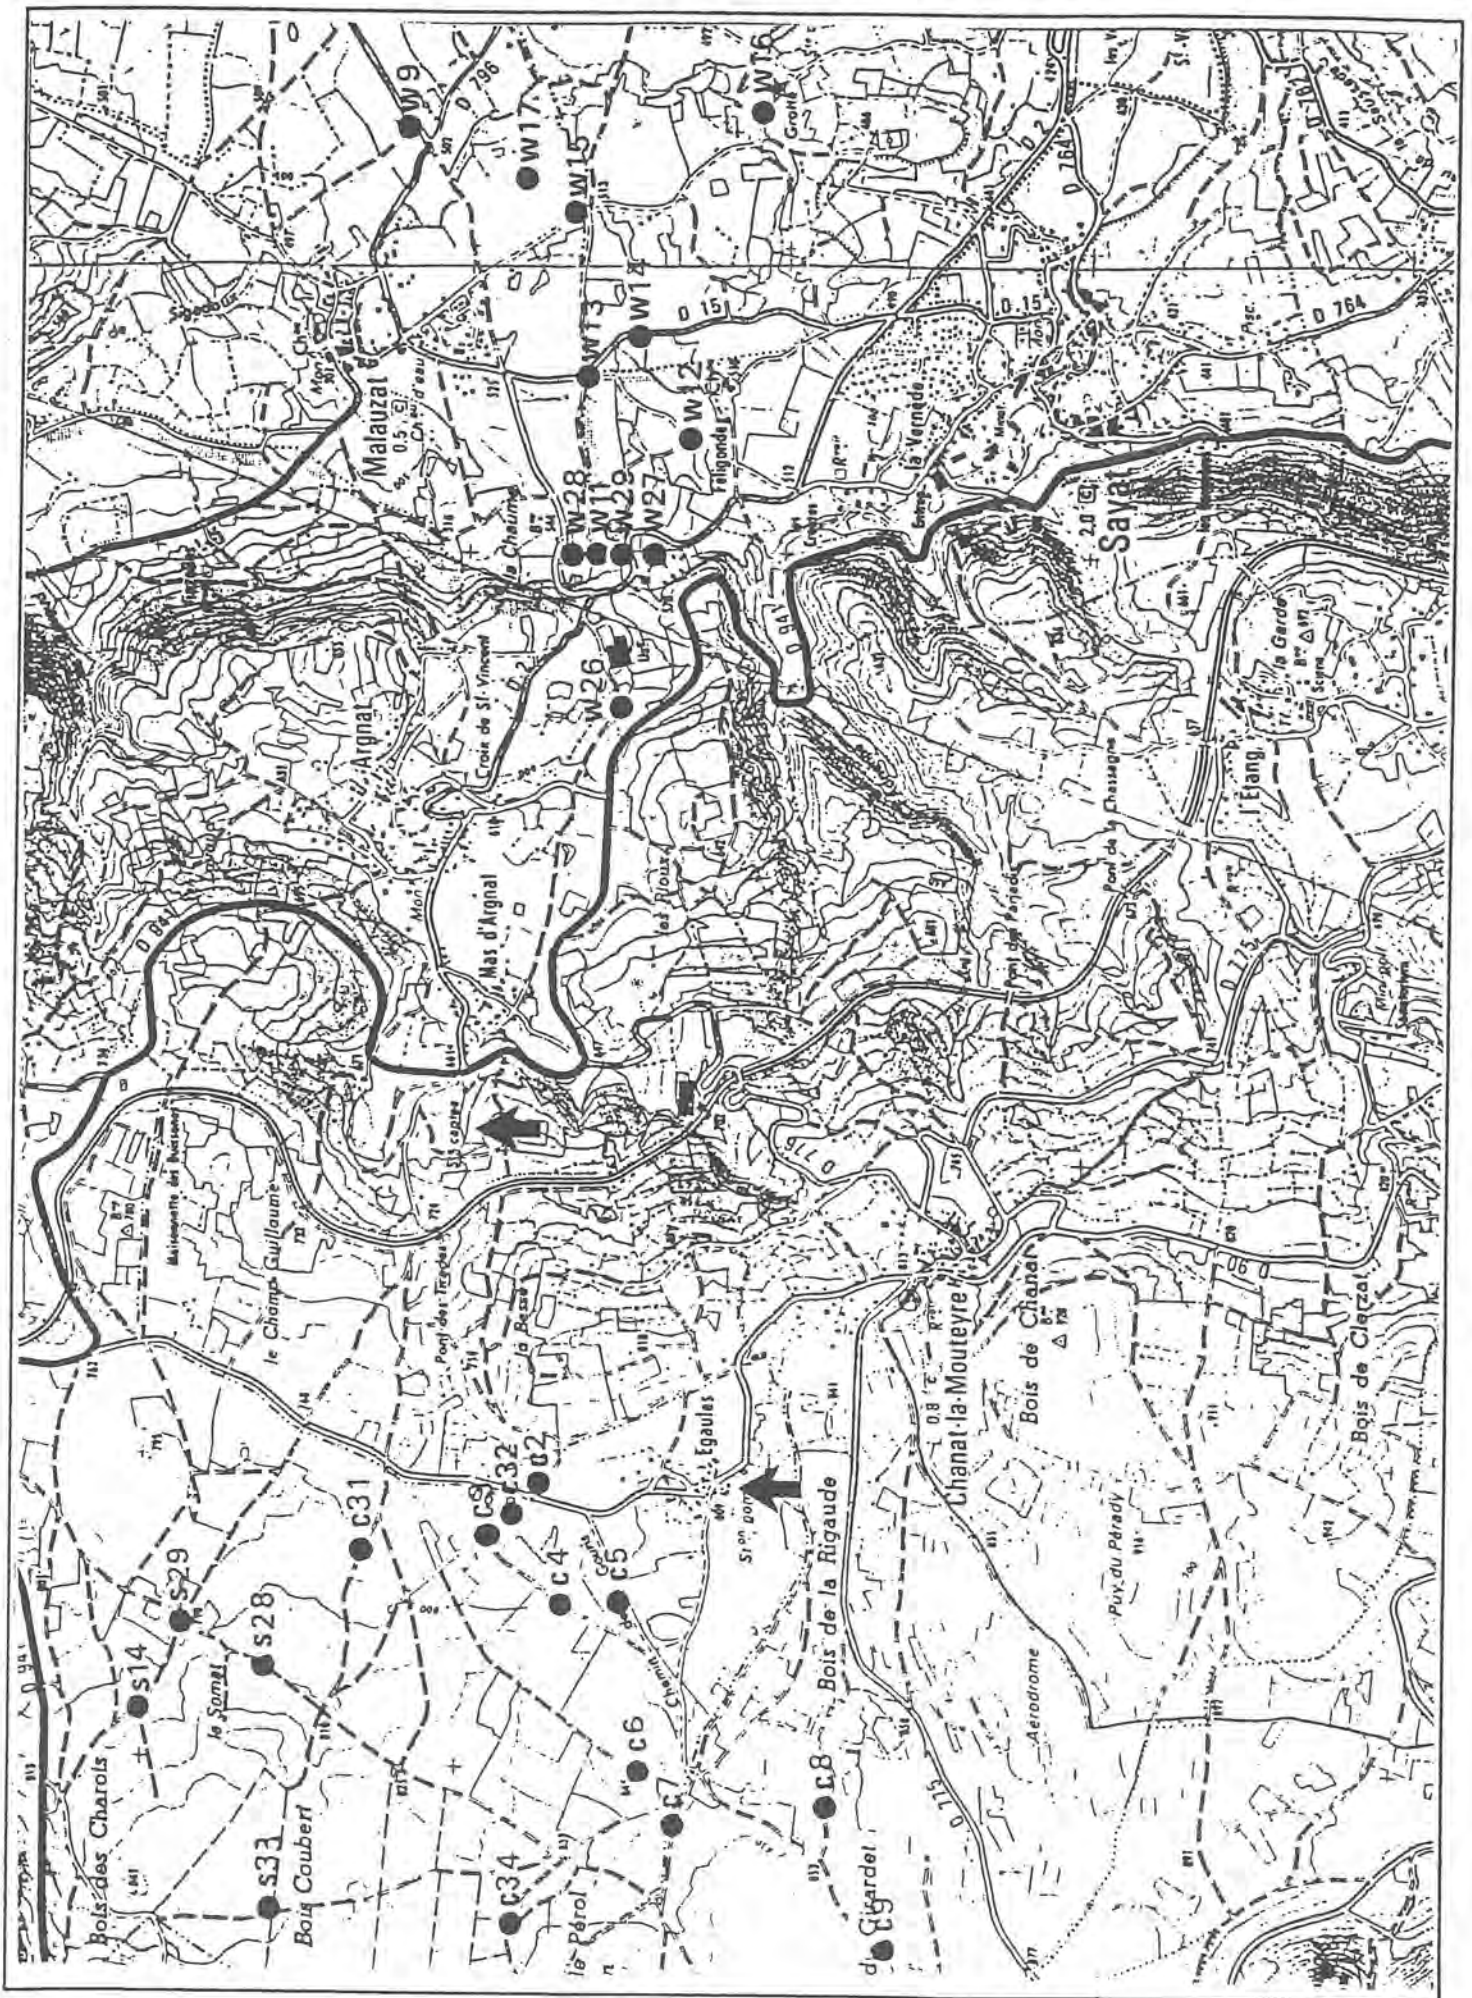
PLANCHE 2

Plan de situation des forages (échelle 1/25 000)

Ils permettent de remettre en question le sens d'écoulement de la nappe et également d'alimentation du captage d'Argnat. Celui-ci n'est pas Ouest-Est comme le laisserait supposer la largeur de la ou des coulées en provenance de cette direction, mais Sud-Ouest Nord-Est au travers du "diverticule d'Égaules" qui est un important paléothalweg, étroit, dont la profondeur au sondage C32 (666 NGF) est à une cote sensiblement égale à celle de la galerie d'Argnat (664,17 NGF amont, 662,31 NGF aval).
