# PLAN DE PRÉVENTION DES RISQUES NATURELS INONDATION DE LA VALLEE DE LA VEYRE

## ANNEXE

Contenu du document : 1. Descriptif succinct des études antérieures  
2. Extraits d'archives sur les évènements passés

**ETABLISSEMENT D'UN PLAN DE  
PREVENTION AUX RISQUES SUR LA  
VALLEE DE LA VEYRE**

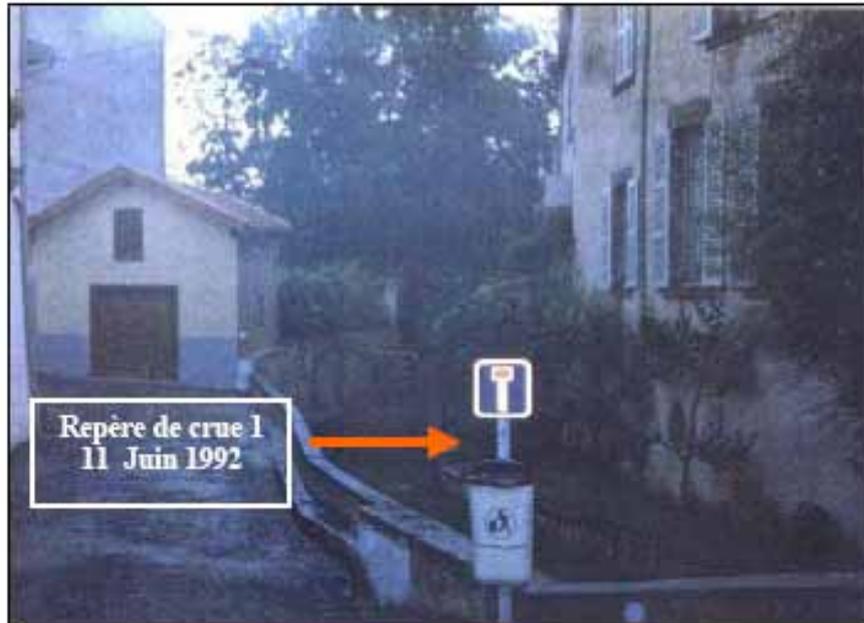
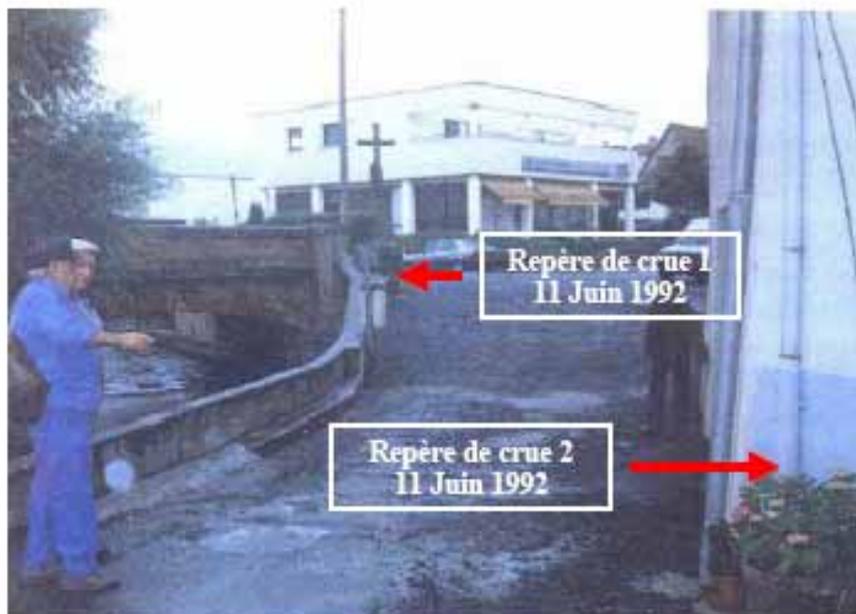
Commune des Martres de Veyre

Rue Monédade

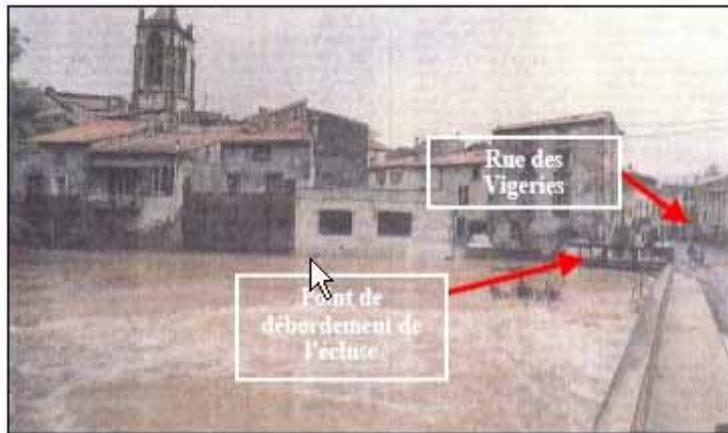
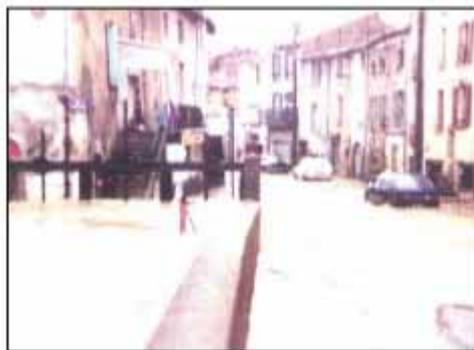
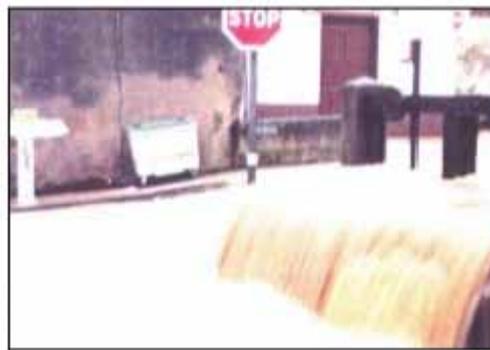
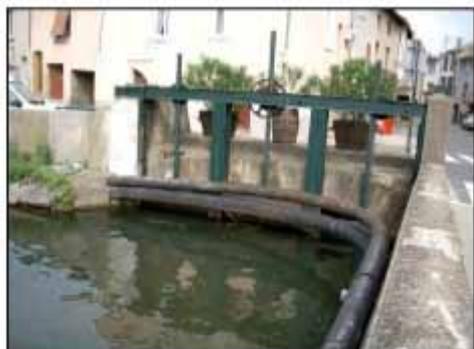
**Commune des Martres de Veyre**

**Ecluse rue des Vigeries**

Au niveau de l'agglomération, le supermarché n'a pas été inondé. La rivière a débordé au niveau de l'écluse et a envahi la *rue des Vigeries* et la *rue du Pressoir*. Par ailleurs, la Veyre a coupé la RD225 et s'est engouffrée dans la *rue de la Monnénade* pour retrouver son lit au niveau du pont.

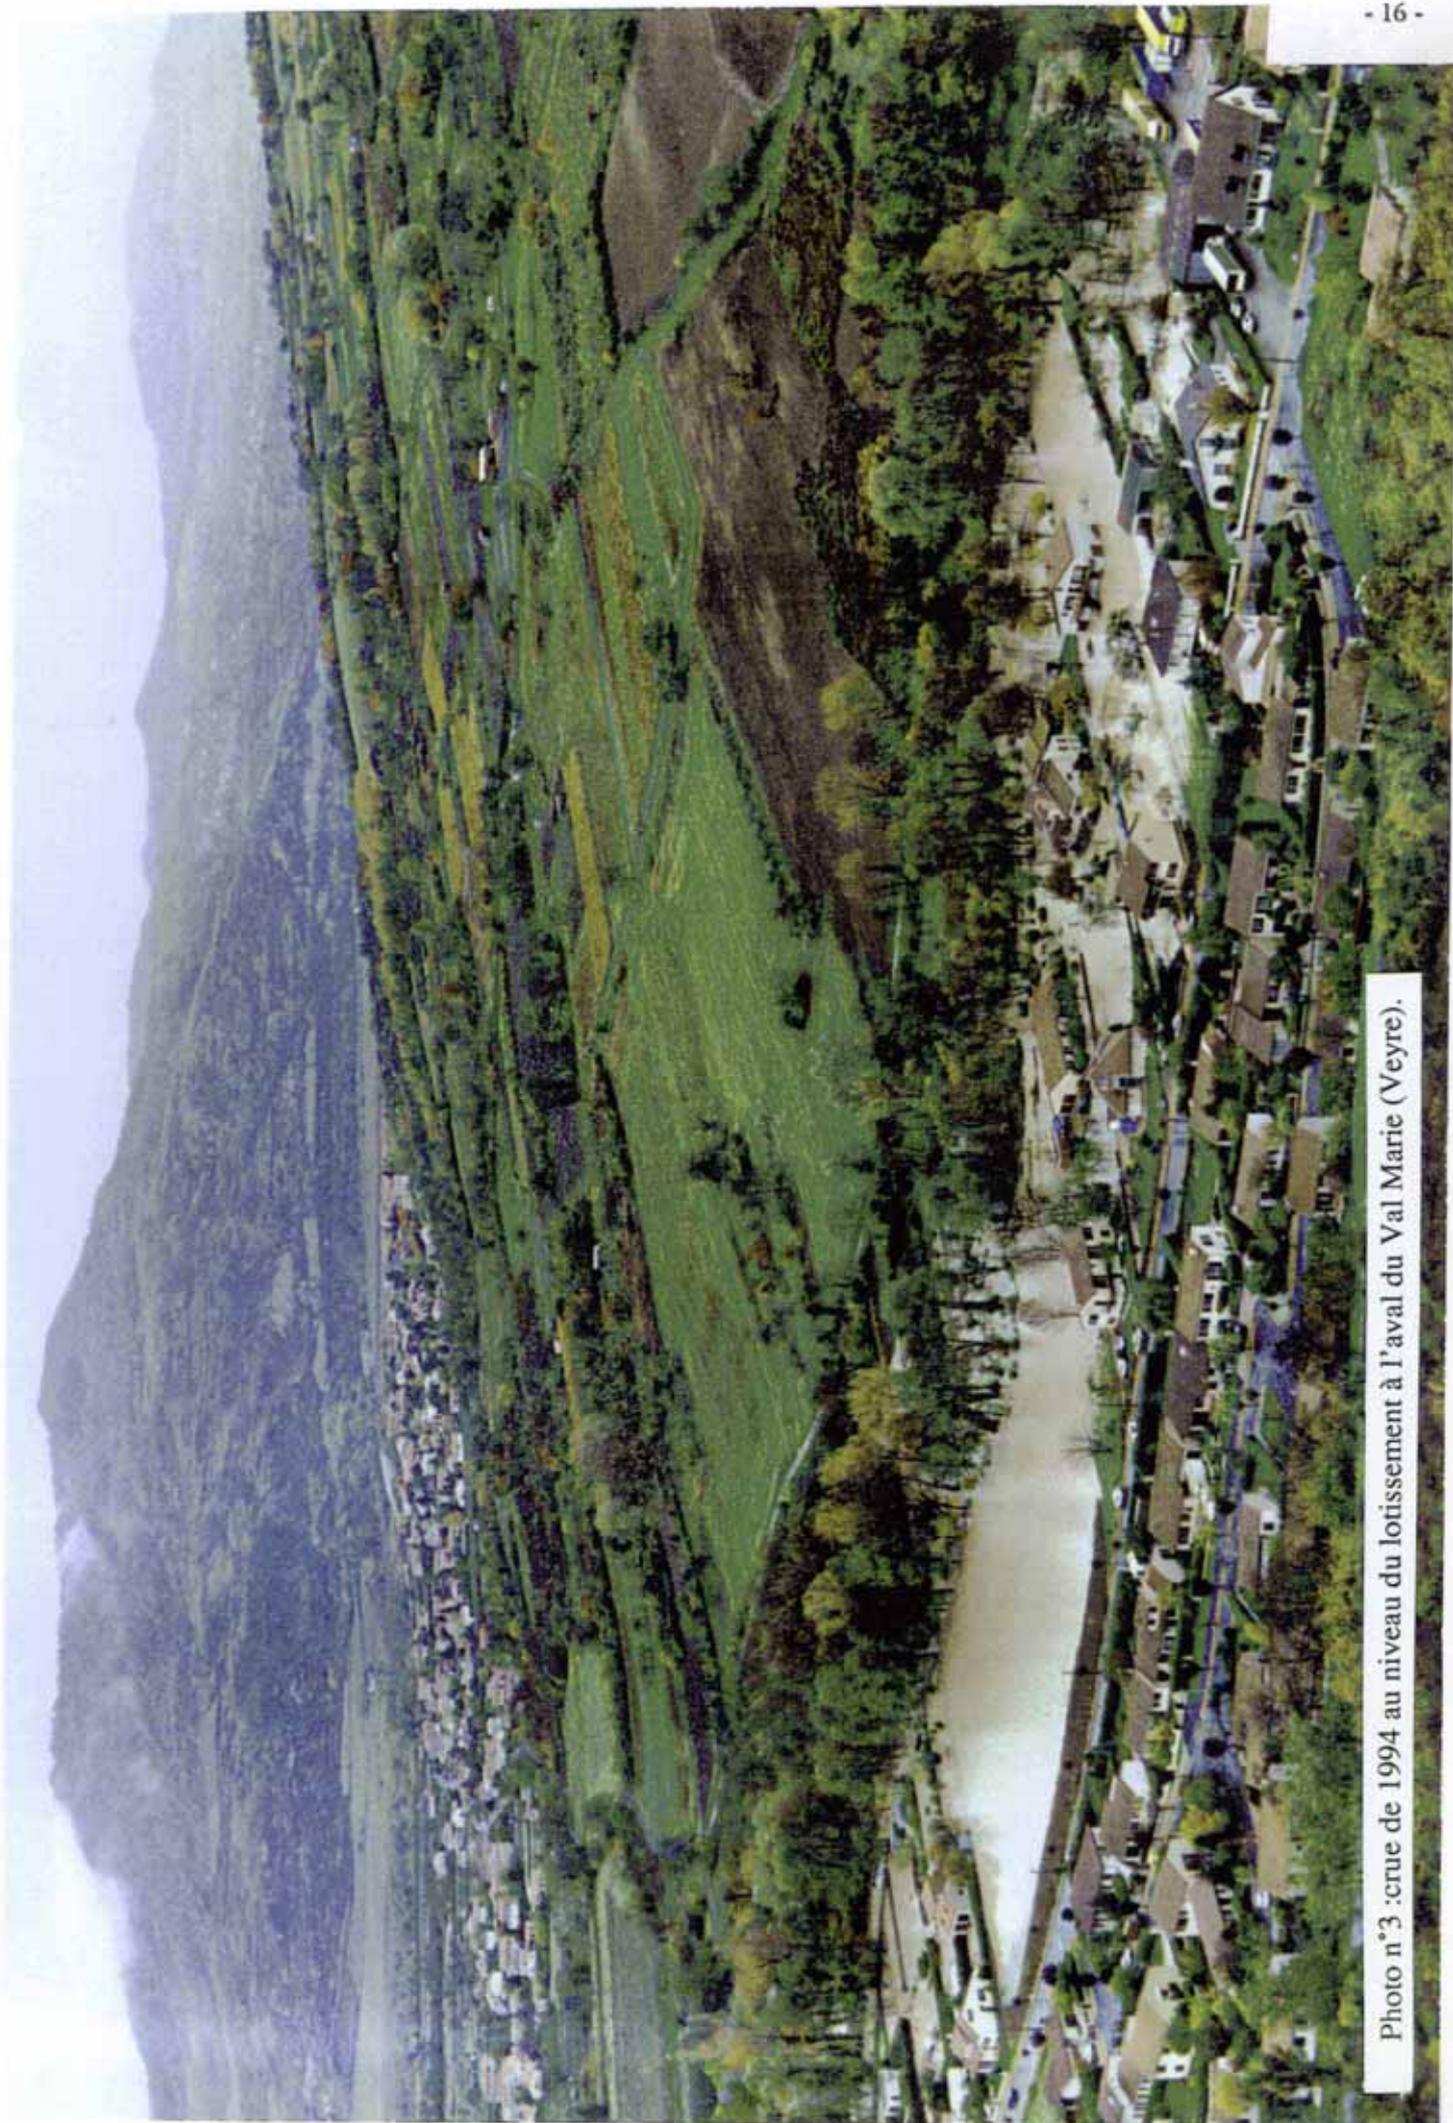
Photo n°3 : crue de 1994 au niveau du lotissement à l'aval du Val Marie (Veyre).

Les mêmes points sensibles qu'en 1992 ont été touchés, c'est pourquoi nous ne ferons pas de description minutieuse de cette crue. A Veyre Monton, une riveraine (Mme Peuchot) a pu prendre un certain nombre de clichés qui donne une idée de l'étendue des dégâts au niveau de sa commune. (Cf photos p.16 à p.17)

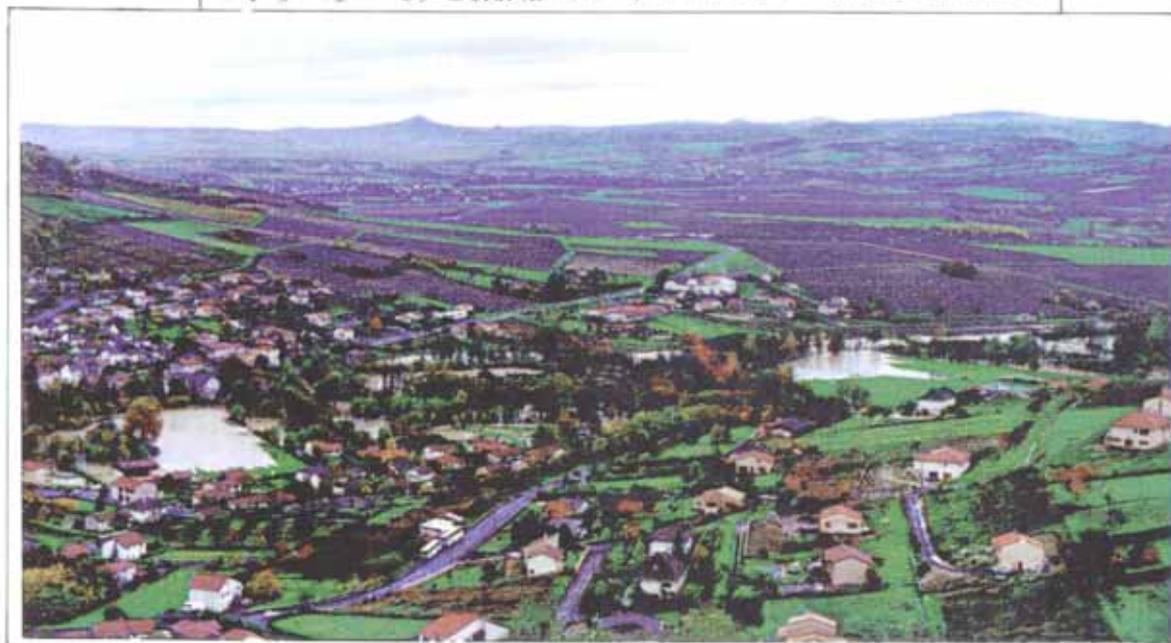
Photo n°1 : crue de 1994 à l'amont du pont de l'agglomération de Veyre.

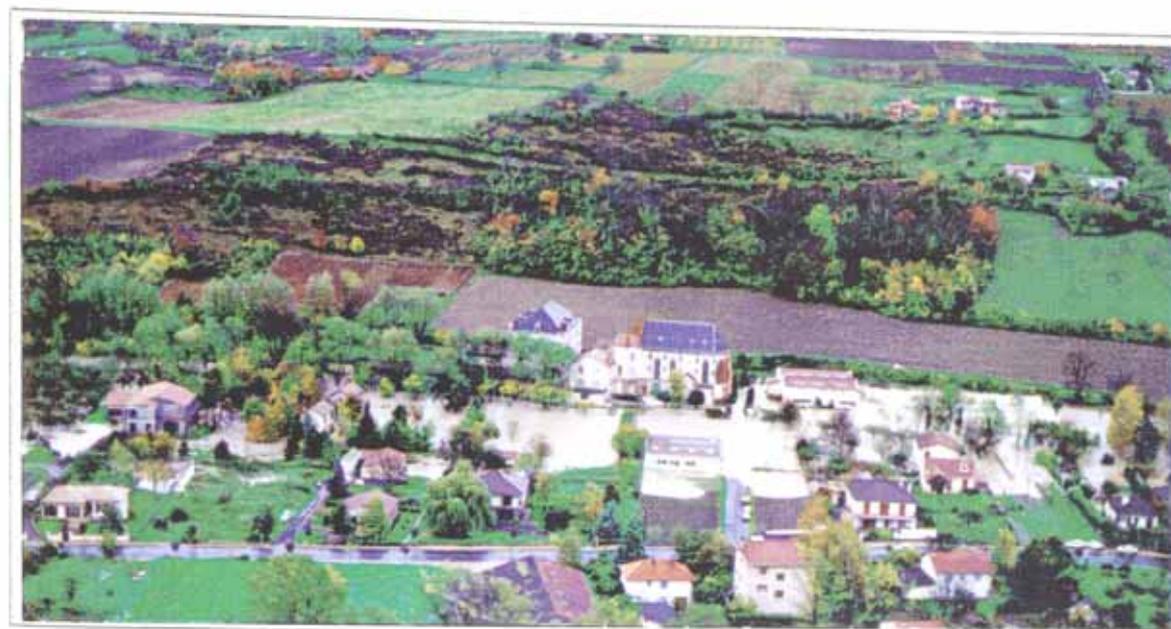
Photo n°2 : crue de 1994 au Val Marie (commune de Veyre).

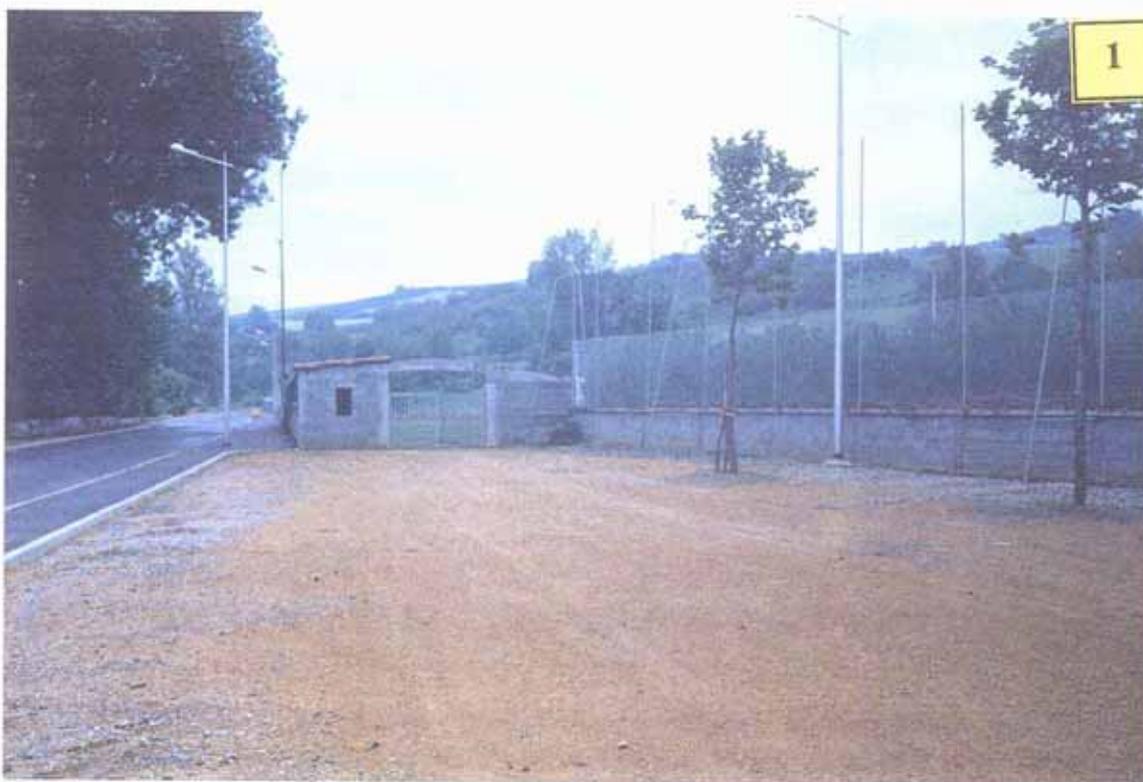
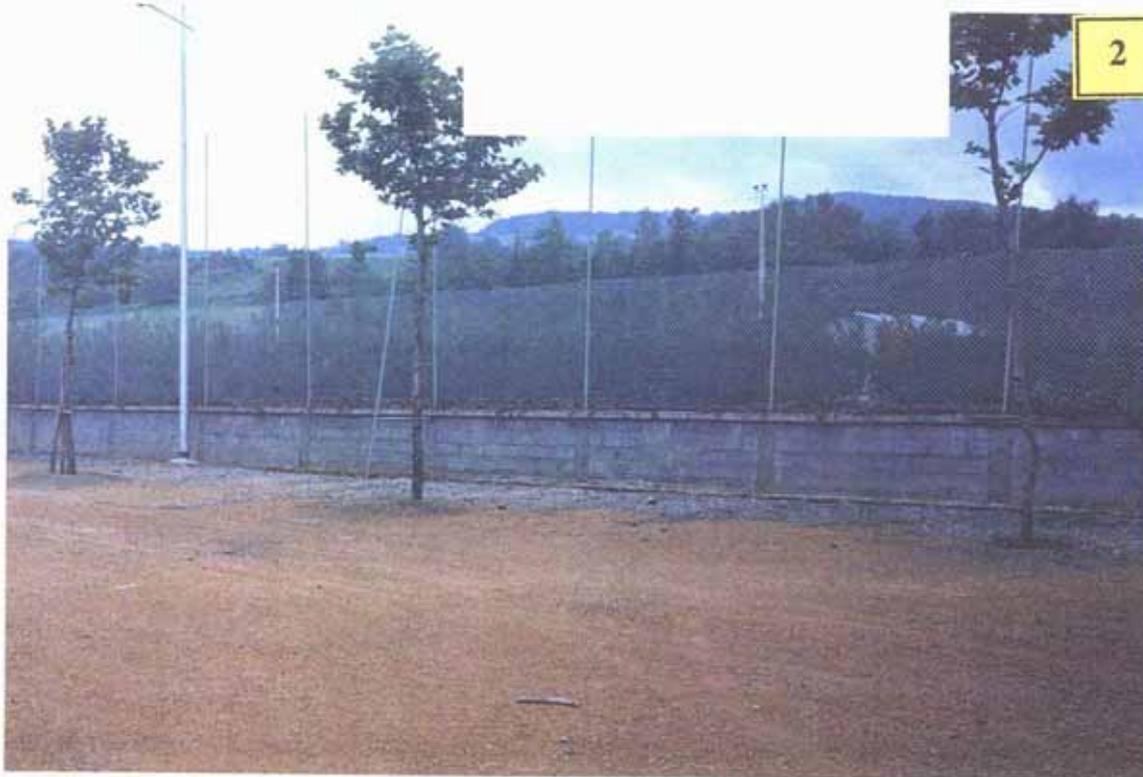
DIRECTION DES DEBORDEMENTS

CHAMP D'INONDATION DU 11 JUIN 1992

**La Veyre et la Monne**

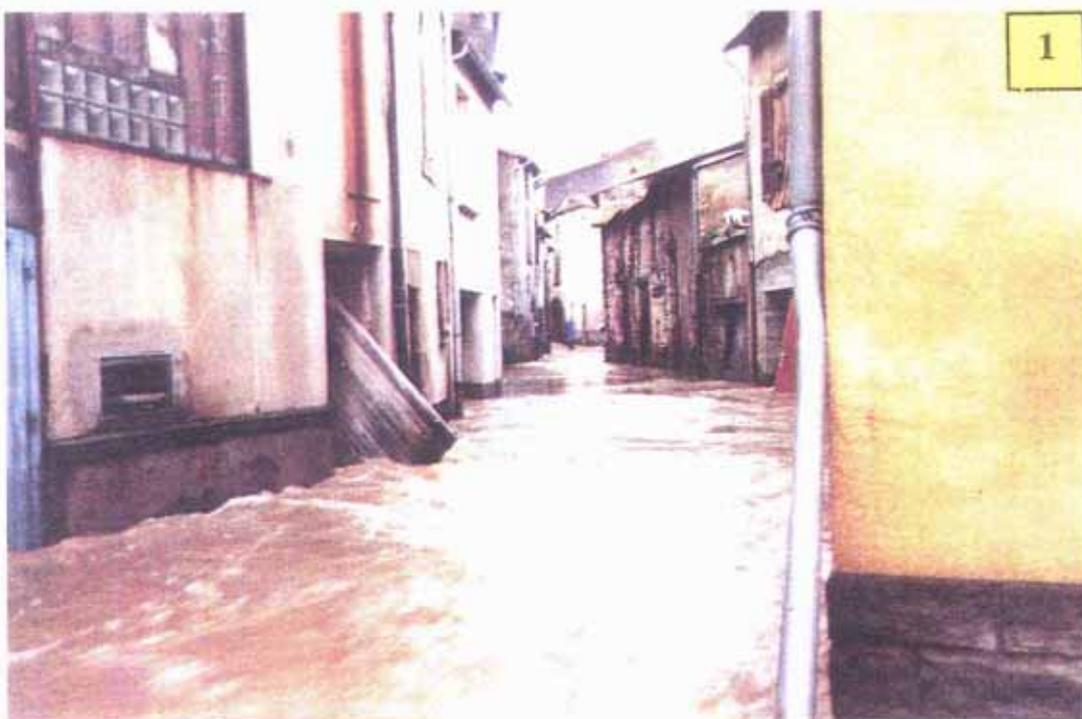
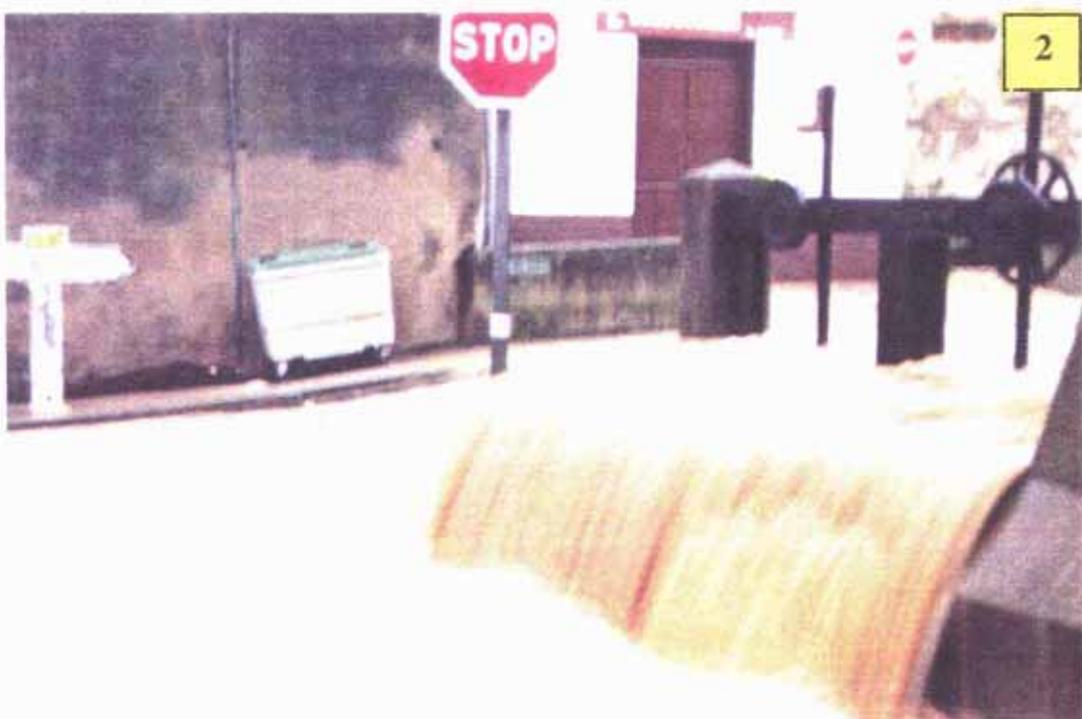
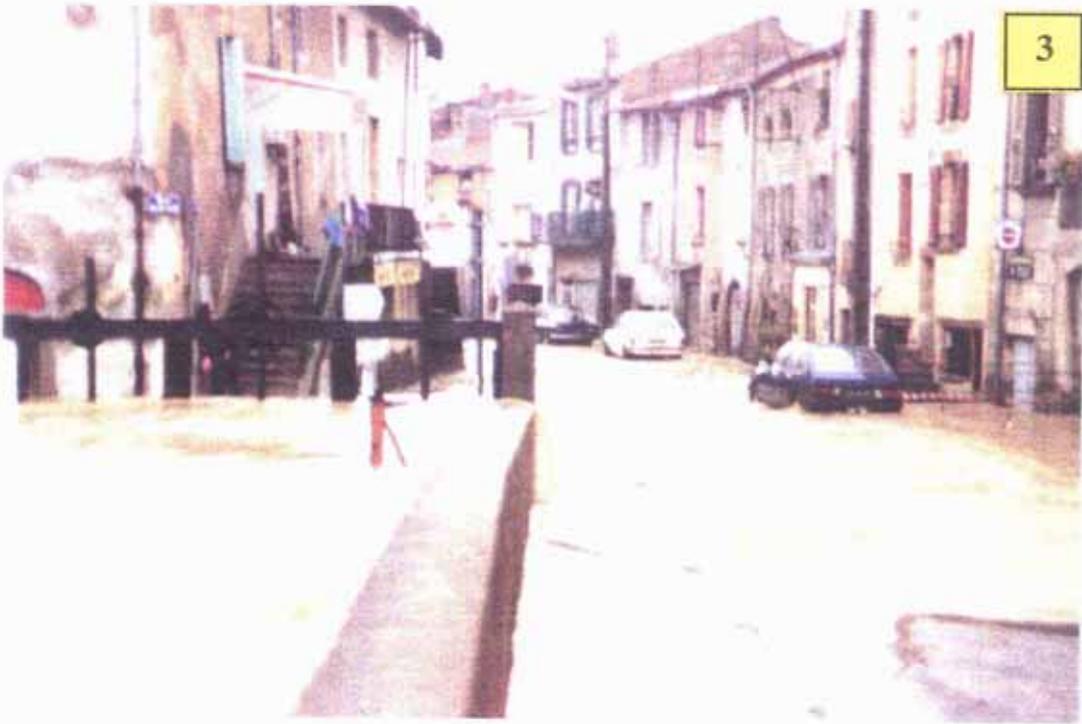
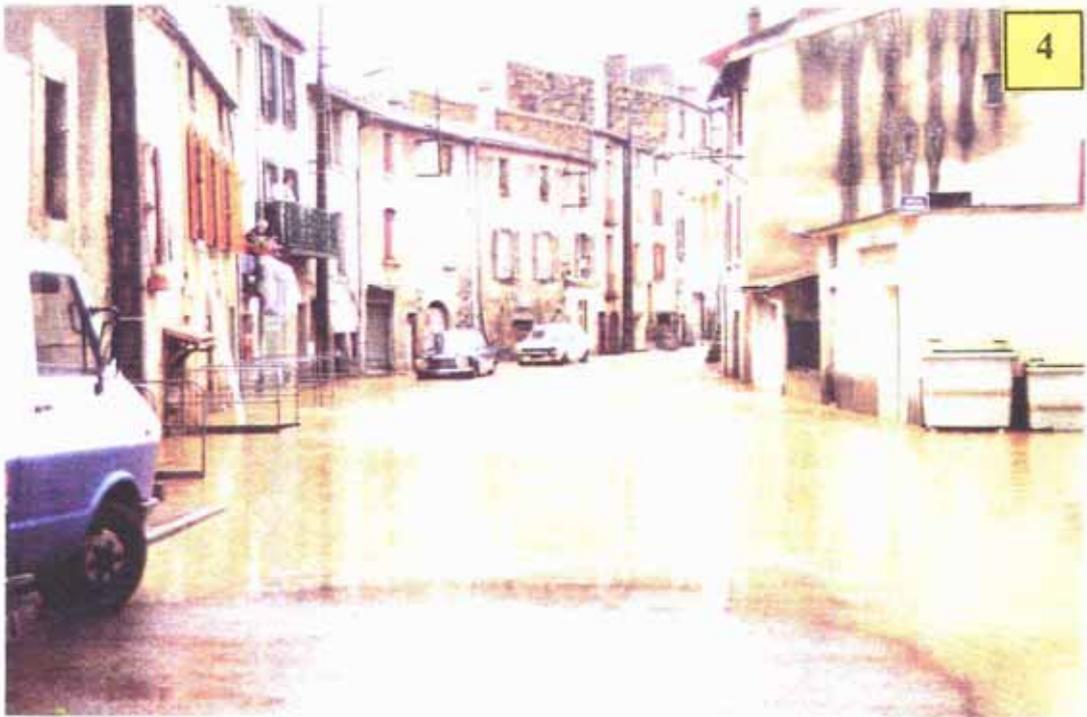
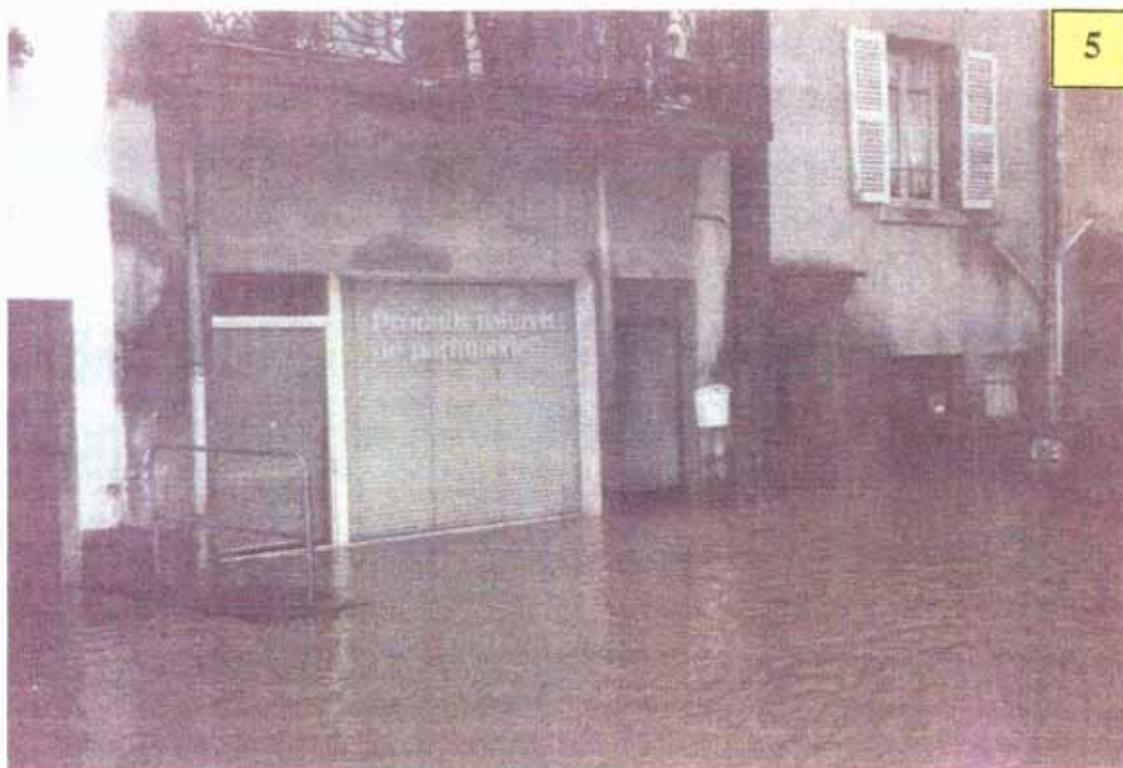
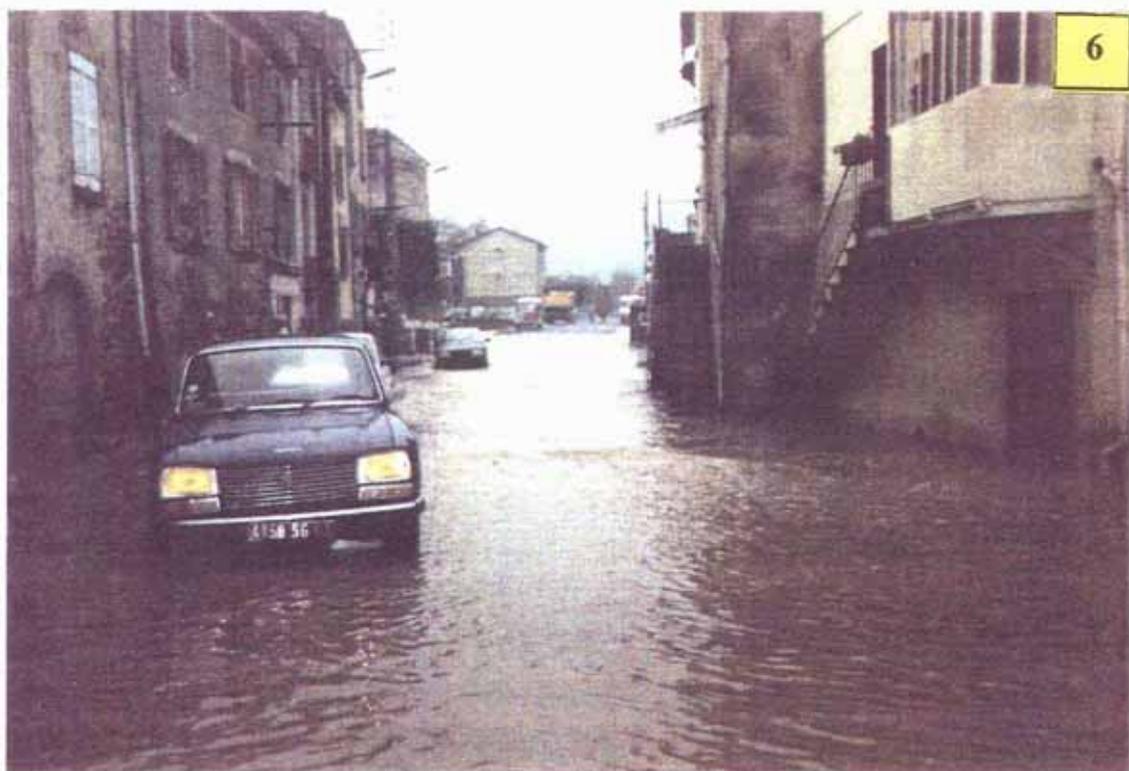
Plusieurs habitations ont été submergées par les eaux. Notamment la maison située au point A, planche 1 avait de l'eau jusqu'aux fenêtres voir photo 1 et 2. Et la maison située au point B, planche 1 était entourée d'eau mais l'habitation par elle-même était hors d'eau voir photo 3.

- **Mme Choffrut, point H, planche 2** avait 65 cm dans le sous-sol ; voir photos 7, 8, 9.

La photo du journal a été prise lors de la décrue, en fait, le portail n'était plus visible au moment culminant de la crue.

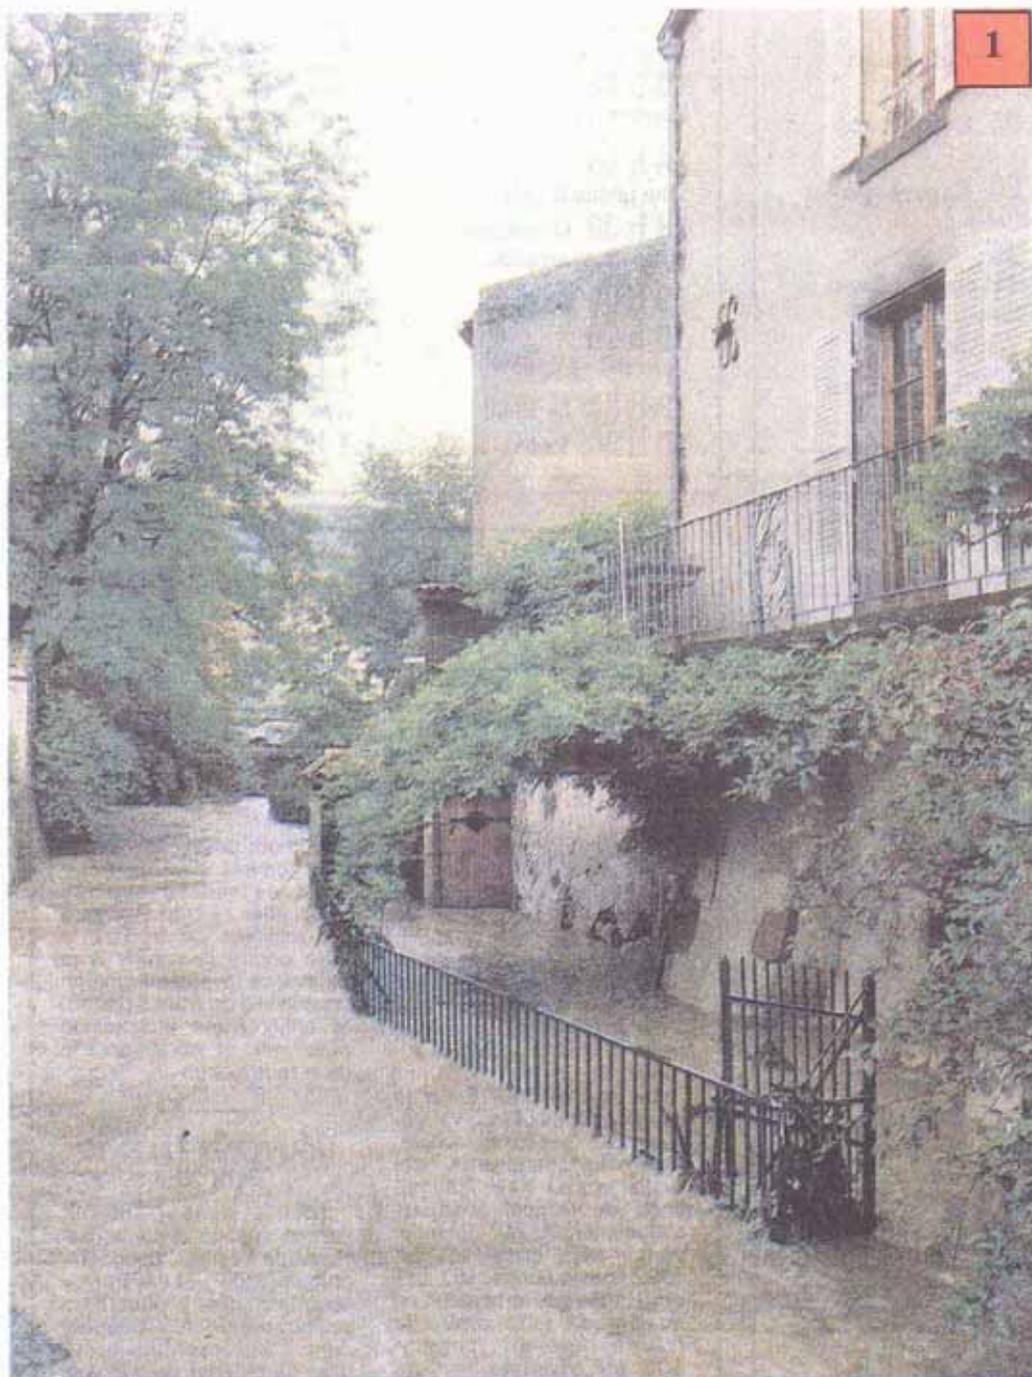
*La Veyre transformée en torrent, dévale les rues des Martres.*

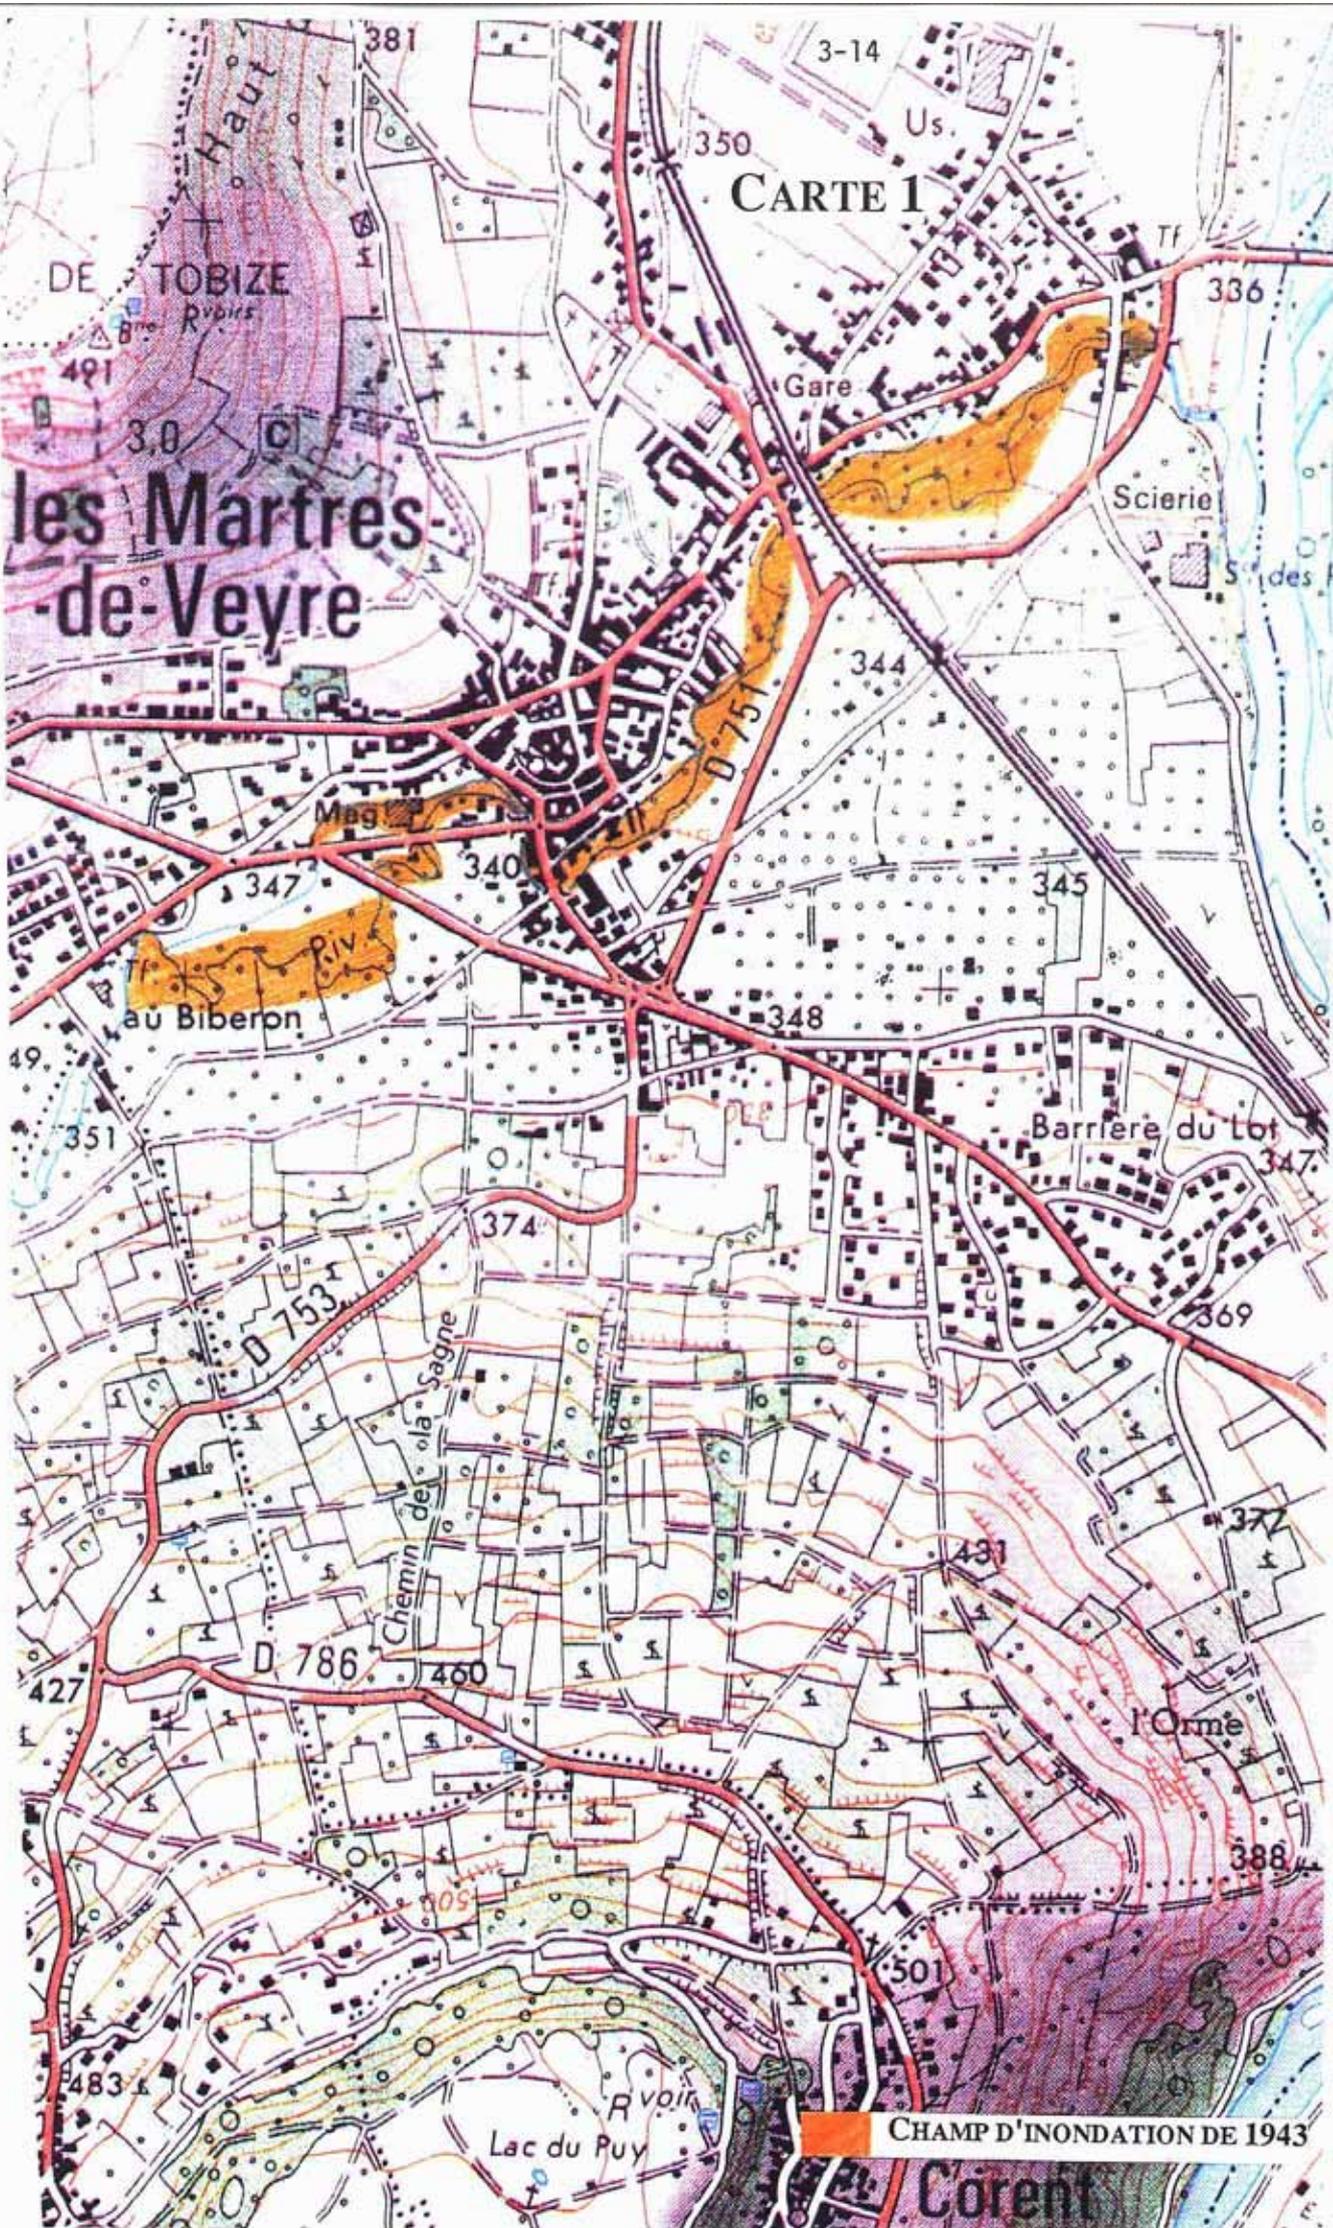
CARTE 1

CHAMP D'INONDATION DE 1943

La zone inondable sur la carte 1 et la planche 3 a été délimitée à partir des documents de monsieur le Maire et de Monsieur Valleix. La crue du 11 juin 1992 a été assez violente.
