# PLAN DE PRÉVENTION DES RISQUES NATURELS INONDATION DU BASSIN DE LA DORDOGNE

## ANNEXE

Contenu du document : 1. Descriptif succinct des études antérieures  
2. Extraits d'archives sur les évènements passés

Décembre 2008

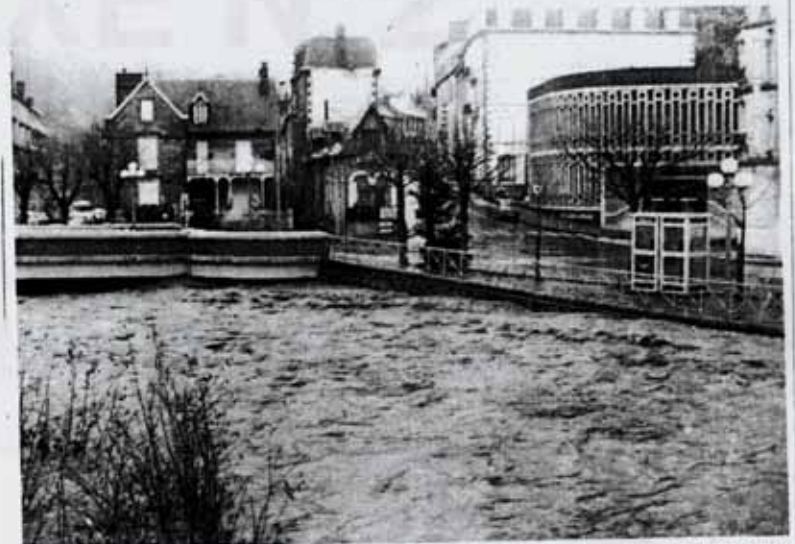
NOTRE PHOTO. — La Dordo-  
 gne atteignant le parapet de  
 l'avenue.

Mercredi 6 janvier, les Bour-  
 bouliens eurent la surprise de  
 voir le matin, la Dordogne en  
 crue, atteindre un niveau qu'elle  
 n'avait pas eu depuis 1941.

Dans l'après-midi, la Dordogne  
 menaçait de déborder le mur de  
 l'avenue. Huit maisons étaient  
 inondées et les pompiers, toute  
 la nuit, ont fait l'impossible pour  
 limiter les dégâts. On notait sur  
 les lieux la présence de M. Vi-  
 gnaud et de Mme le docteur Fou-  
 rot, adjoint au maire.
