S.I.A.E.P. DU
HAUT LIVRADOIS

**ETUDE HYDROGEOLOGIQUE ET
ENVIRONNEMENTALE DES CAPTAGES
D'EAU POTABLE**

RAPPORT FINAL

SEPTEMBRE 2000

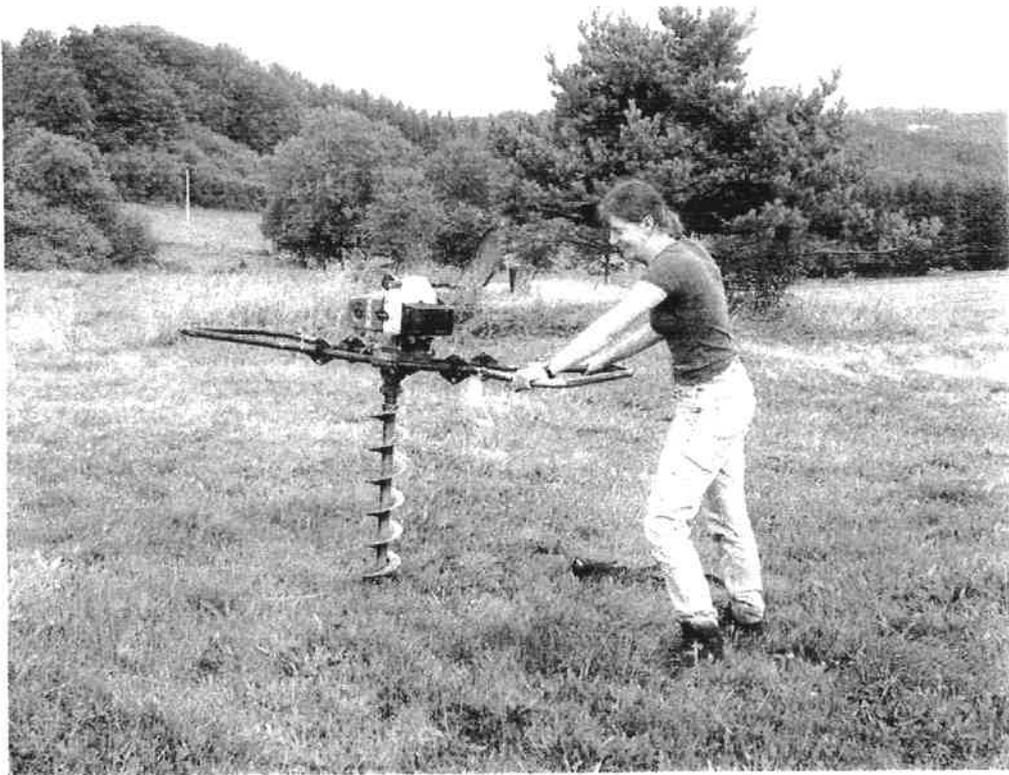
Reconnaissance pédologique à la tarière à main
Exemple du captage de La Garde

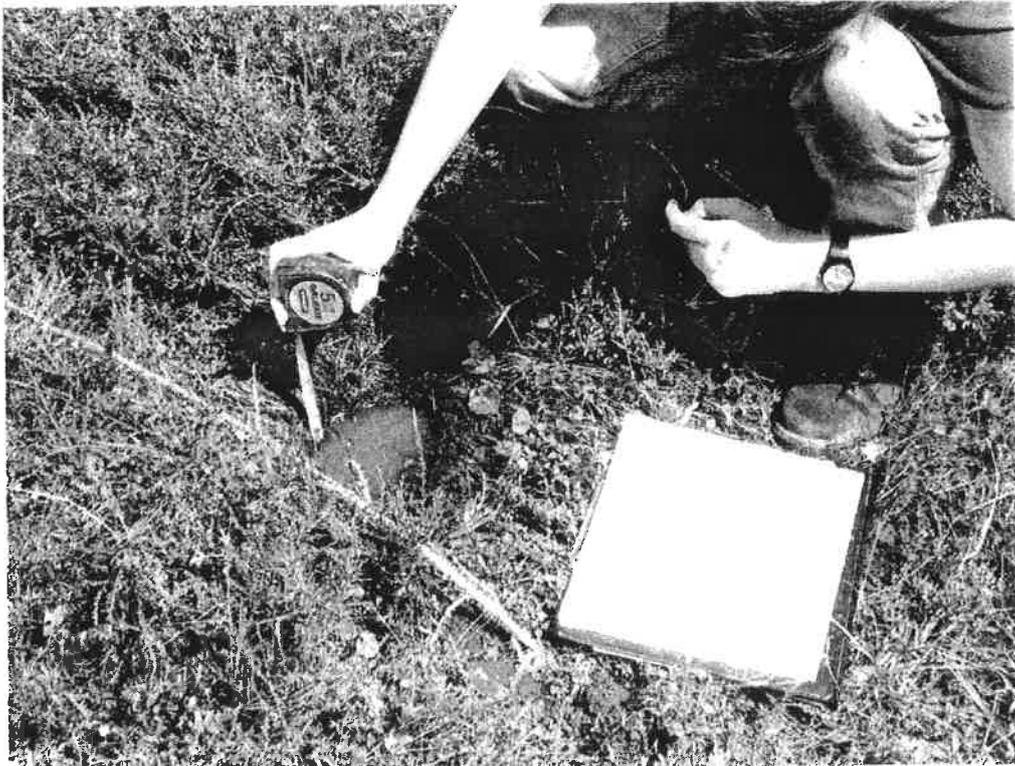
Réalisation de trous à la tarière à moteur pour les essais de perméabilité
Exemple du captage de La Fayolle

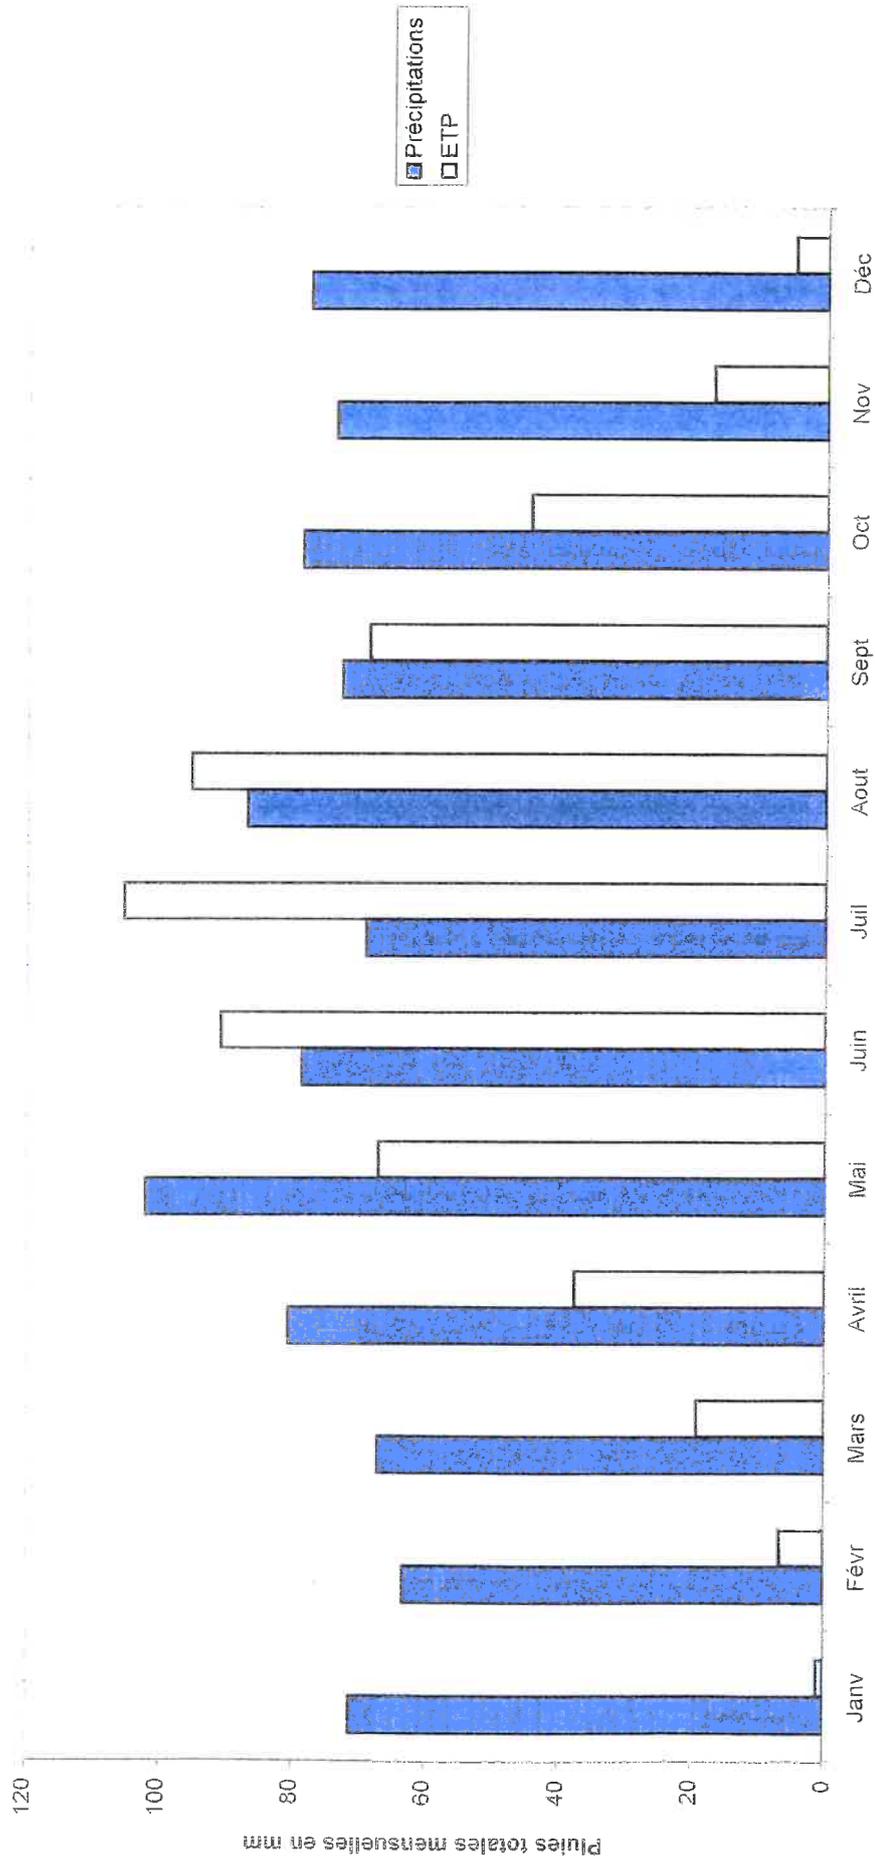
PLUVIOMETRIE - ETP (STATION DE VIVEROLS)

Janv	Févr	Mars	Avril	Mai	Juin	Juillet	Août	Sept	Oct	Nov	Déc
P	71,39	63,36	67,25	80,64	102,1	78,78	69,19	87,09	72,76	78,79	73,83	77,72
T	0,2	1,3	3,2	5,9	9,6	13,2	15,7	14,9	12,3	8,6	3,7	1
ETP	1,15	6,63	19,28	37,7	67,13	90,94	105,5	95,46	68,66	44,51	17,09	4,81

En dessous du 2^e graphique, le tableau donne les valeurs d'ETP mensuelles calculées.

On peut voir que durant les mois de Juin, Juillet et Août, l'ETP est supérieure aux précipitations. Dans ce cas toutes les précipitations et une partie de la Réserve Facilement Utilisable (RFU) sont évapotranspirées. Cela empêche donc la réalimentation des réserves en eau de l'aquifère.

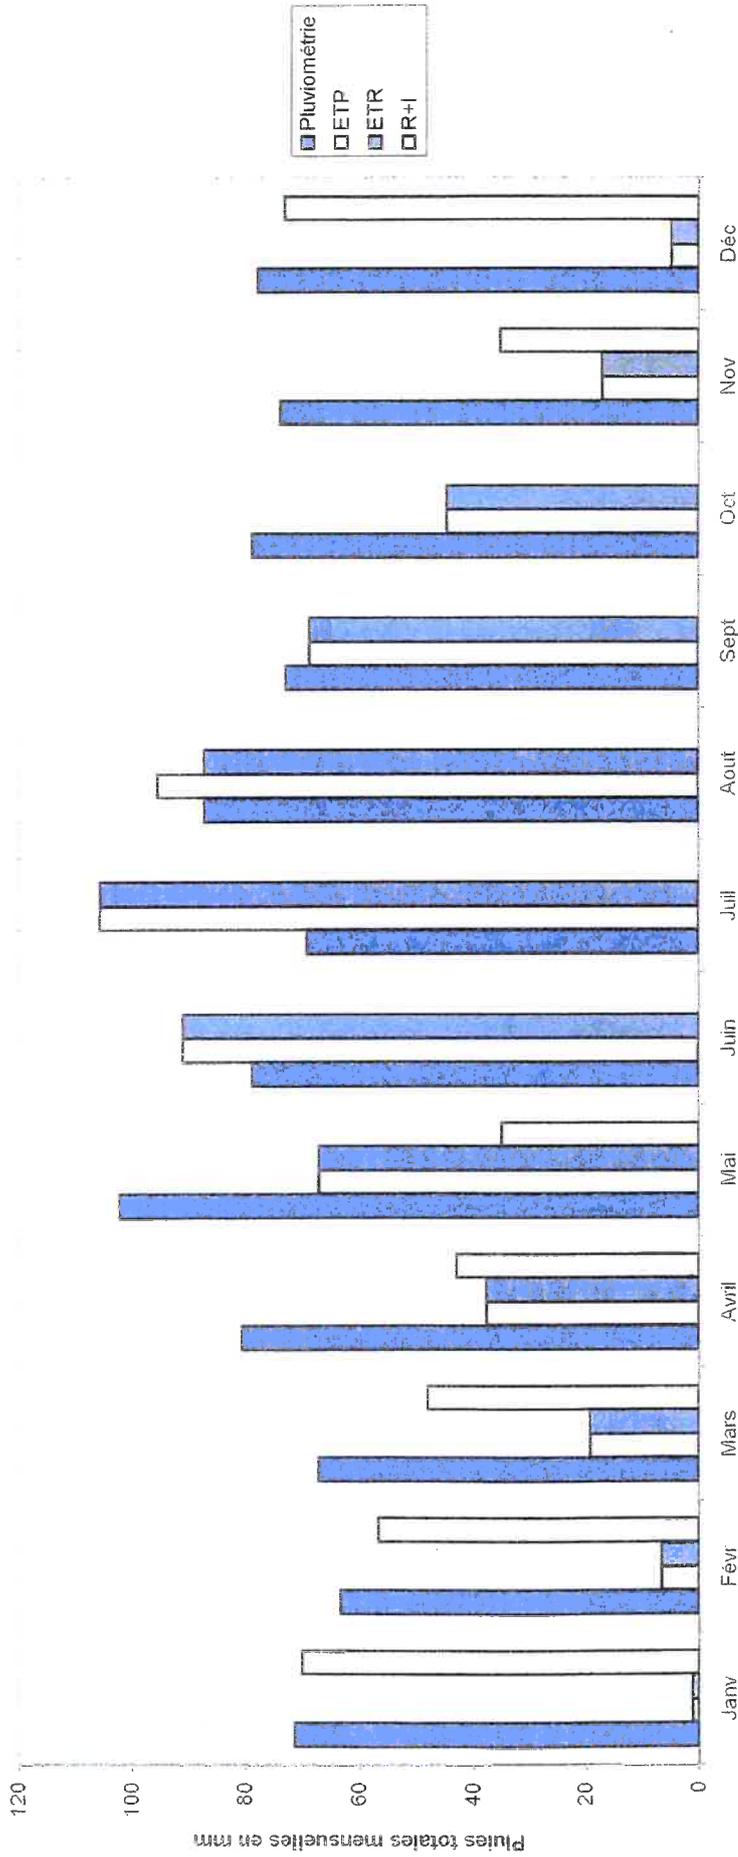
PLUVIOMETRIE-EVAPOTRANSPIRATION (STATION DE VIVEROLS)

Aout	Sept	Oct	Nov	Déc	Janv	Févr	Mars	Avril	Mai	Juin	Juil
P	87,09	72,76	78,79	73,83	77,72	71,39	63,36	67,25	80,64	102,1	78,78	69,19
T	14,9	12,3	8,6	3,7	1	0,2	1,3	3,2	5,9	9,6	13,2	15,7
ETP	95,46	68,66	44,51	17,09	4,81	1,15	6,63	19,28	37,7	67,13	90,94	105,5
RFU	0	4,1	38,38	60	60	60	60	60	60	60	47,84	11,53
ETR	87,09	68,66	44,51	17,09	4,81	1,15	6,63	19,28	37,7	67,13	90,94	105,5
R+I	0	0	0	35,12	72,91	70,24	56,73	47,97	42,94	34,97	0	0

On constate donc sur ce graphique que durant les mois de Juin à Octobre toutes les précipitations sont évapotranspirées ou servent à réalimenter la RFU. De ce fait, pendant ces cinq mois, la réserve en eau est plus faible et donc les débits sont moins importants.

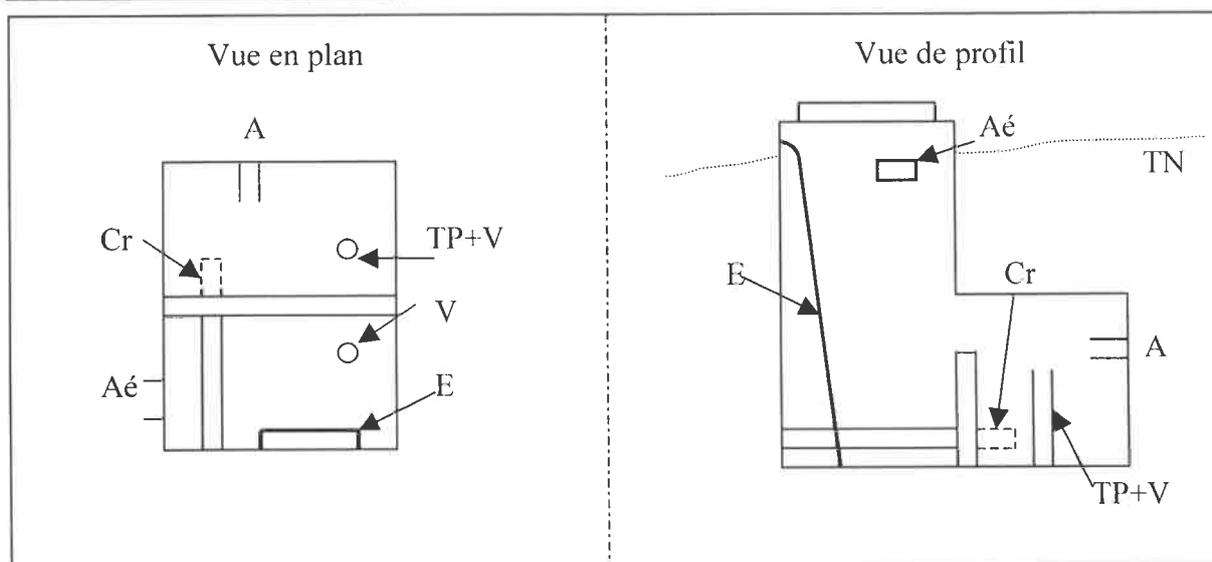
SCHEMA DE L'OUVRAGE :

- Hauteur de l'ouvrage par rapport au sol : 0.65 m.
- Echelle d'accès : OUI.
- Présence d'un avant bac de décantation : NON.
- Chambre sèche : OUI.
- Vanne : NON.
- Vidange : OUI. Protection : NON.
- Trop plein : OUI.
- Crépine : OUI.
- Aération : OUI Etat : bon
- Nombre d'arrivées : 1
- Nature du départ : Gravitaire.

A = Arrivée Cr = Crépine de départ E = Echelle d'accès TN = Terrain naturel
 TP = Trop plein V = Vidange Aé = Aération

Etat sanitaire : Bon

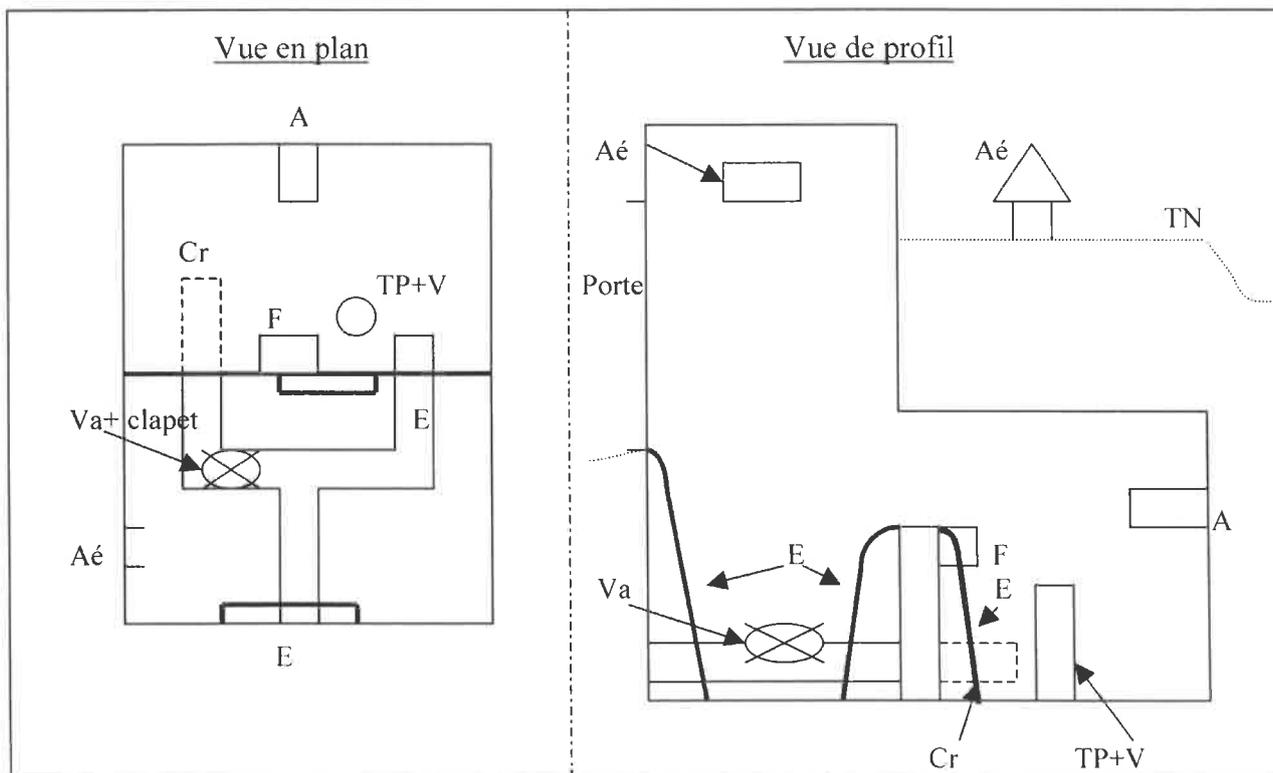
SCHEMA DE L'OUVRAGE :

A = Arrivée Cr = Crépine de départ E = Echelle d'accès F = Flotteur Va = Vanne
 TP = Trop plein V = Vidange TN = Terrain Naturel Aé = Aération

Etat sanitaire : Bon

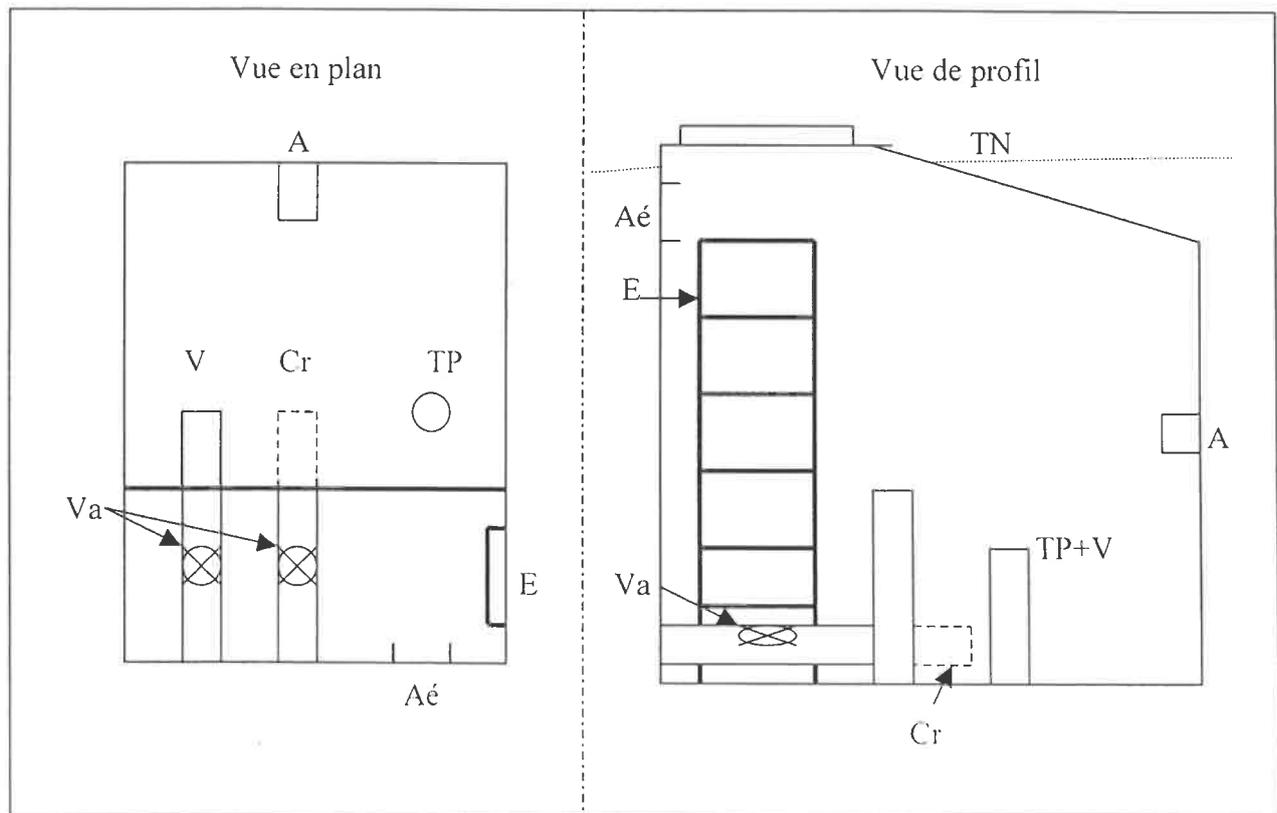
SCHEMA DE L'OUVRAGE :

A = Arrivée Cr = Crépine de départ E = Echelle d'accès TN = Terrain naturel
 TP = Trop plein V = Vidange Aé = Aération Va = Vanne

Etat sanitaire : Bon

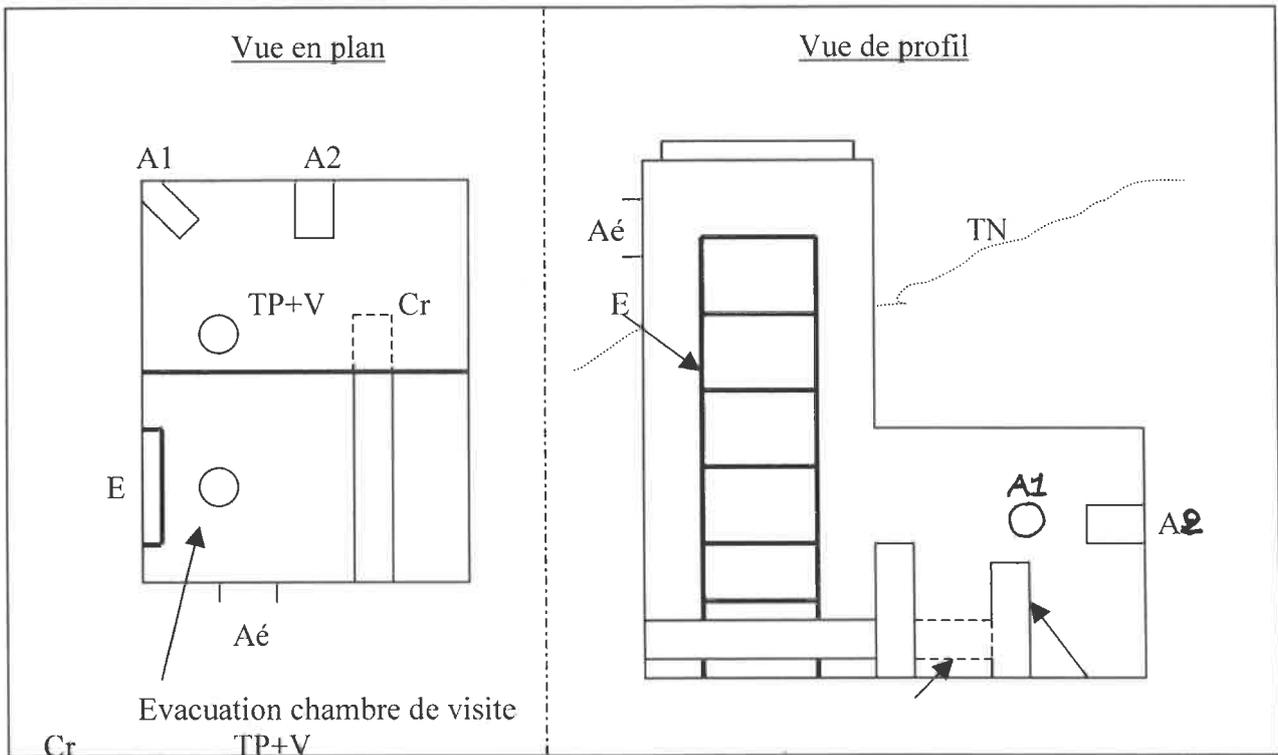
SCHEMA DE L'OUVRAGE :

A = Arrivée Cr = Crépine de départ E = Echelle d'accès
 TP = Trop plein V = Vidange TN = Terrain Naturel Aé = Aération

Etat sanitaire : Bon

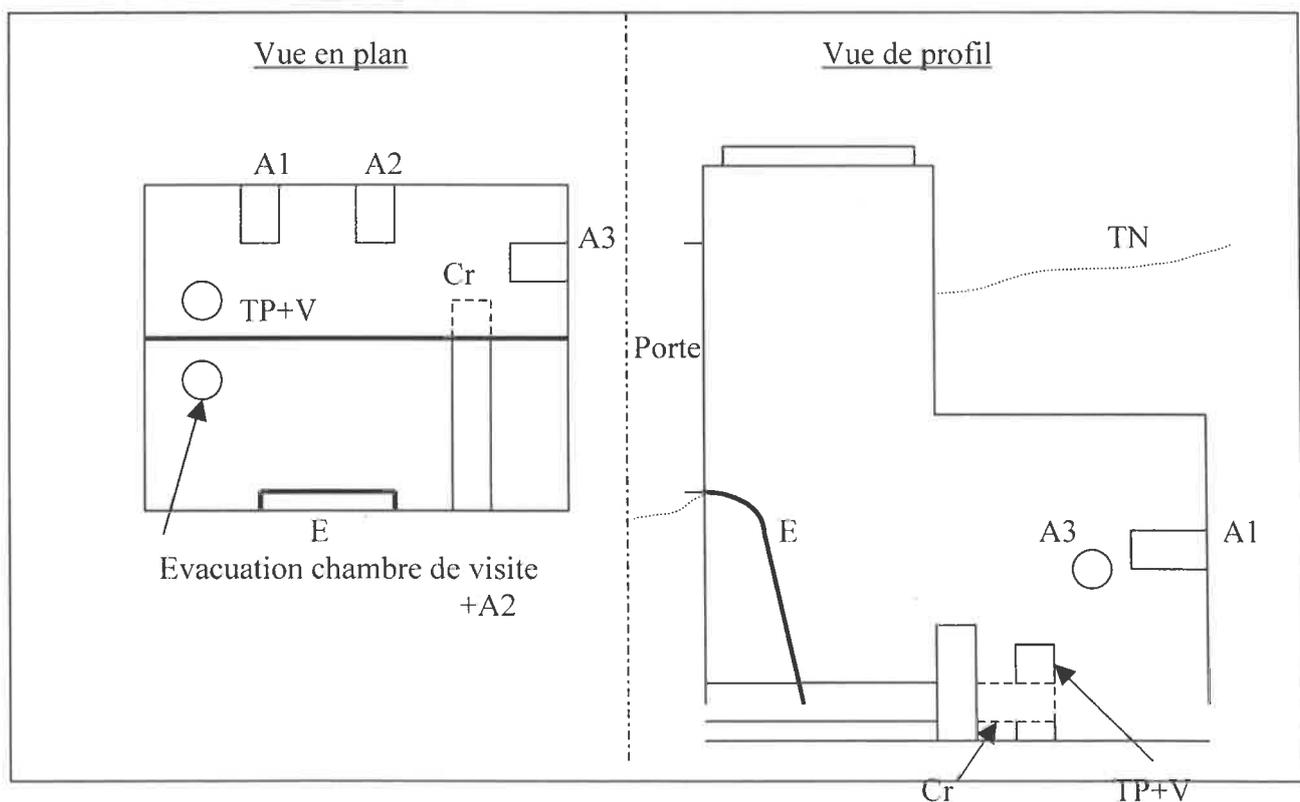
SCHEMA DE L'OUVRAGE :

Matériaux de construction : Béton Etat : Bon (il prend légèrement l'humidité).

A = Arrivée Cr = Crépine de départ E = Echelle d'accès
 TP = Trop plein V = Vidange TN = Terrain Naturel Aé = Aération

Etat sanitaire : Bon

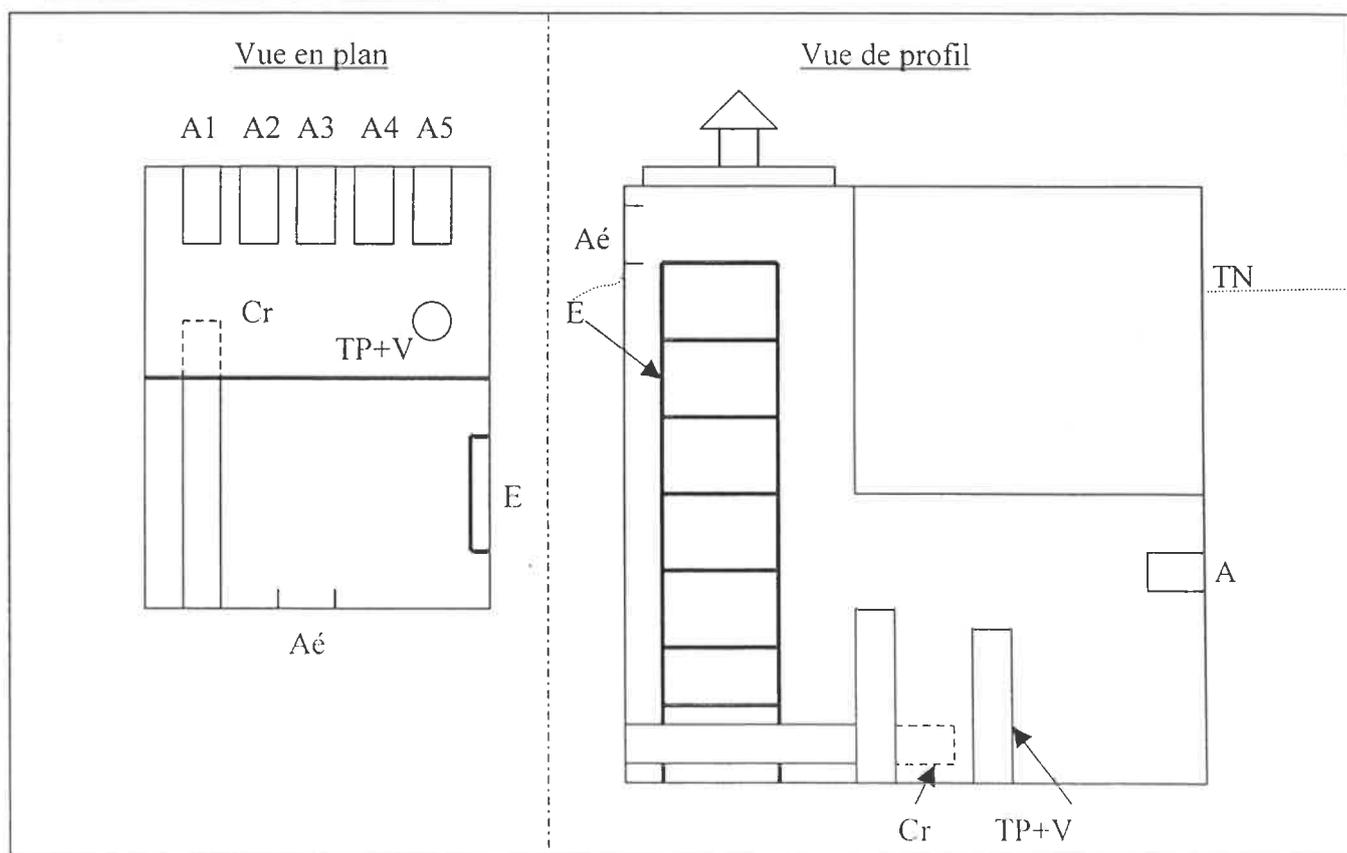
SCHEMA DE L'OUVRAGE :

A = Arrivée Cr = Crépine de départ E = Echelle d'accès
 TP = Trop plein V = Vidange TN = Terrain Naturel Aé = Aération

Etat sanitaire : Bon

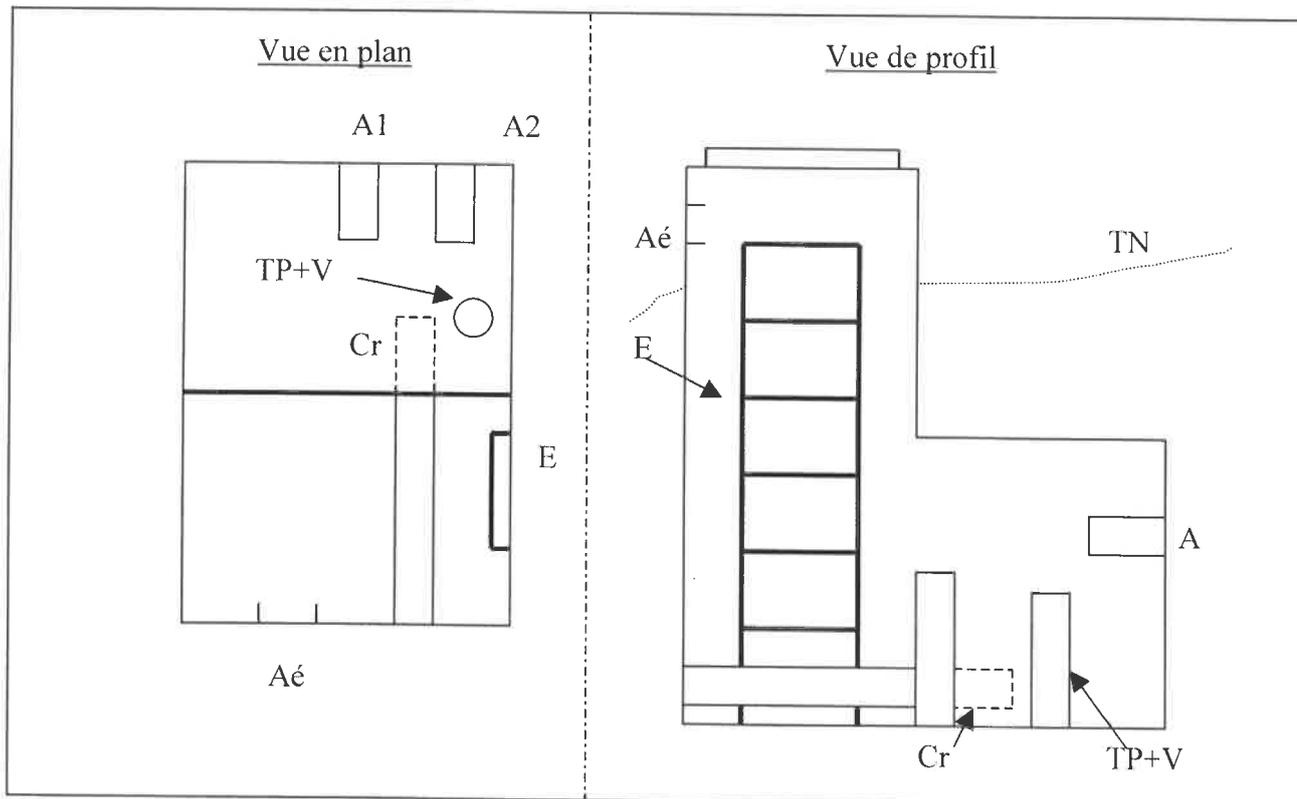
SCHEMA DE L'OUVRAGE :

A = Arrivée Cr = Crépine de départ E = Echelle d'accès
 TP = Trop plein V = Vidange TN = Terrain Naturel Aé = Aération

Etat sanitaire : Bon

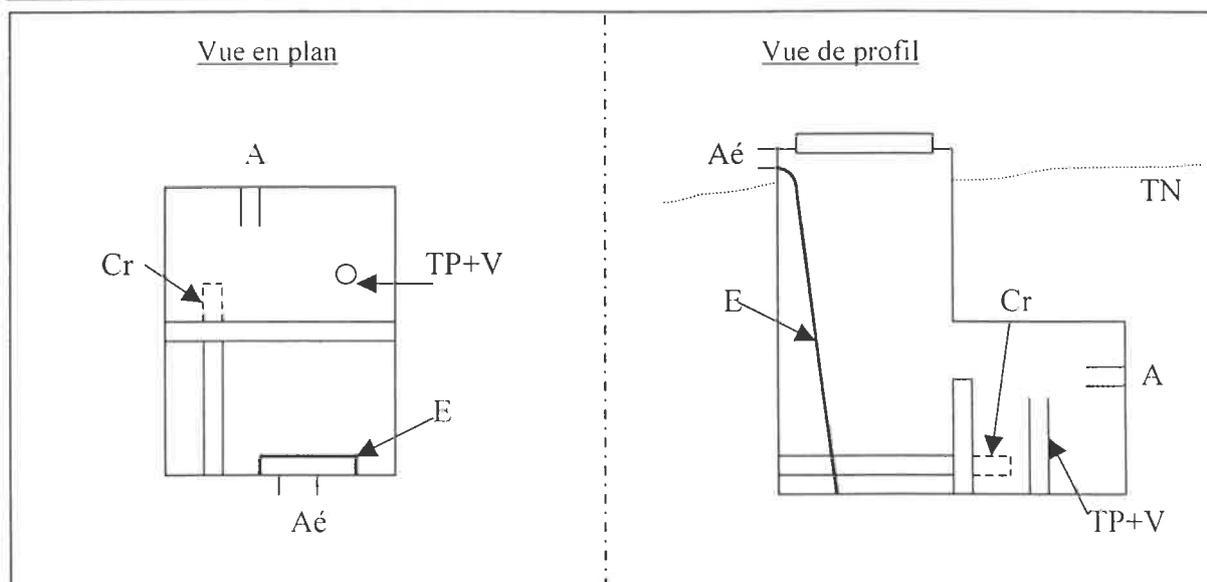
SCHEMA DE L'OUVRAGE :

A = Arrivée Cr = Crépine de départ E = Echelle d'accès
 TP = Trop plein V = Vidange TN = Terrain Naturel Aé = Aération

Etat sanitaire : Bon

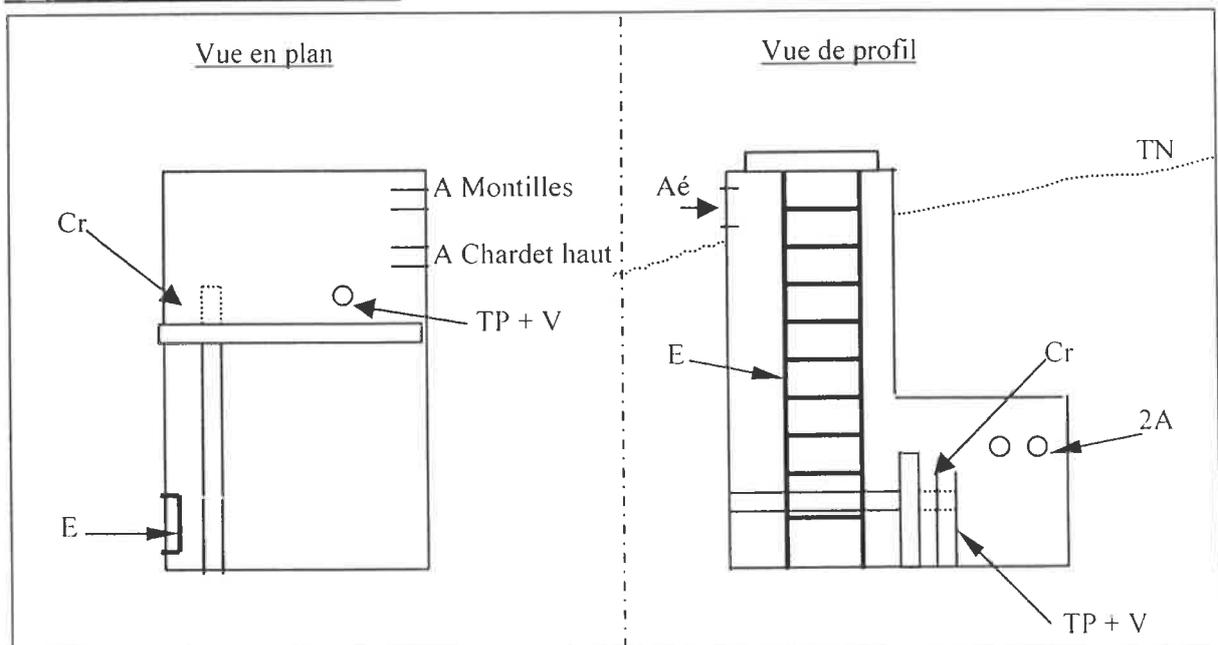
SCHEMA DE L'OUVRAGE :

A = Arrivée Cr = Crépine de départ E = Echelle d'accès
 TP = Trop plein V = Vidange TN = Terrain Naturel Aé = Aération

Etat sanitaire : Bon

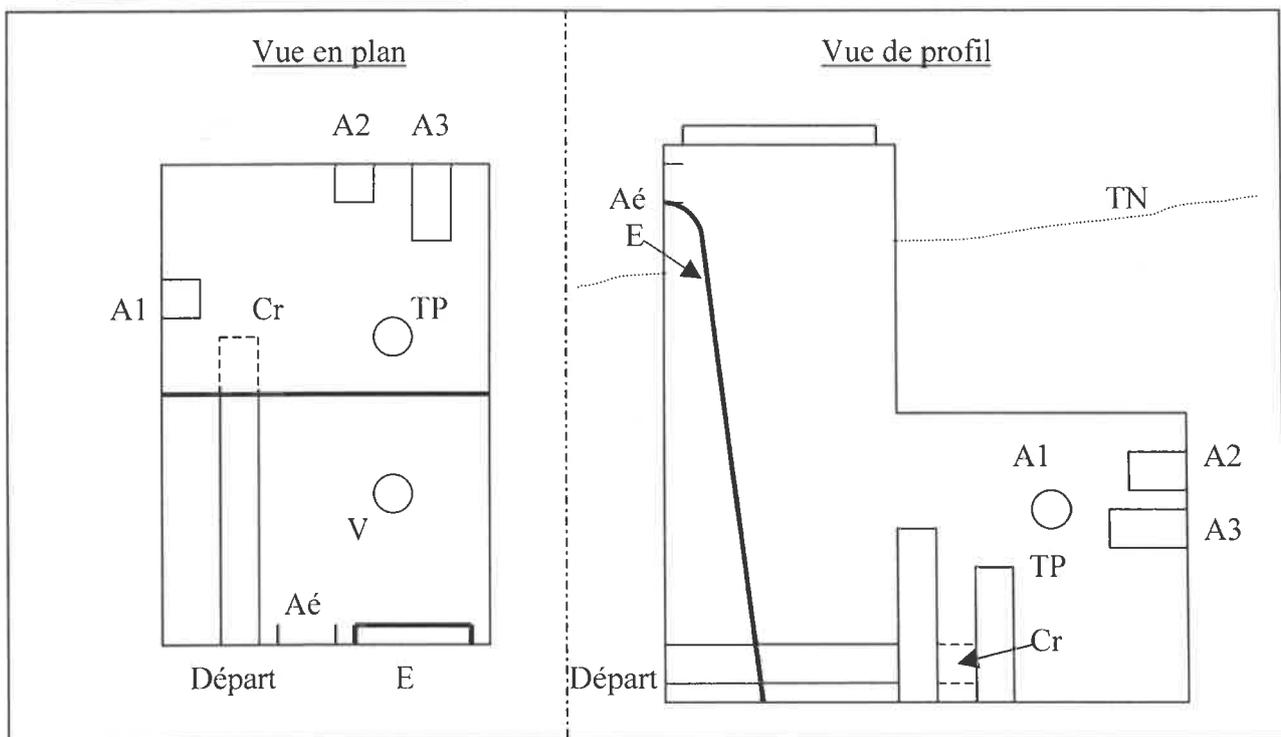
SCHEMA DE L'OUVRAGE :

A = Arrivée Cr = Crépine de départ E = Echelle d'accès
 TP = Trop plein V = Vidange TN = Terrain Naturel Aé = Aération

Etat sanitaire : Bon

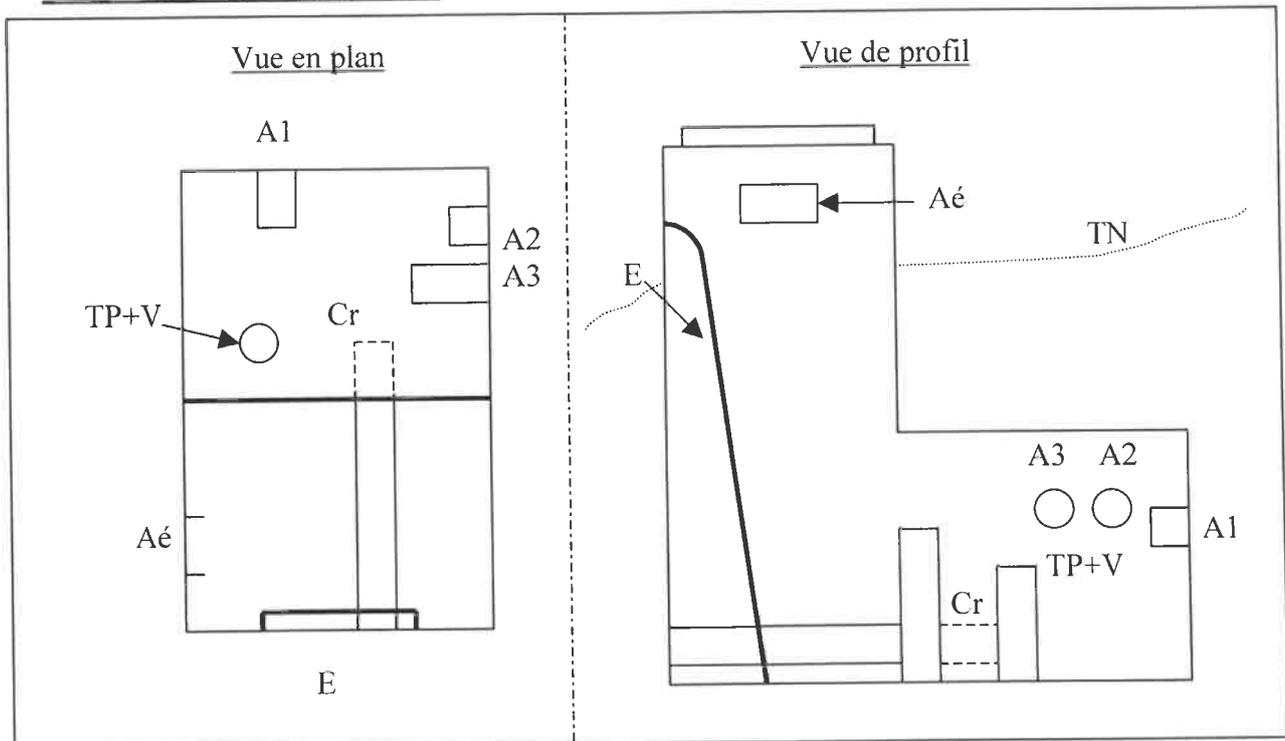
SCHEMA DE L'OUVRAGE :

A = Arrivée Cr = Crépine de départ E = Echelle d'accès
 TP = Trop plein V = Vidange TN = Terrain Naturel Aé = Aération

Etat sanitaire : Bon

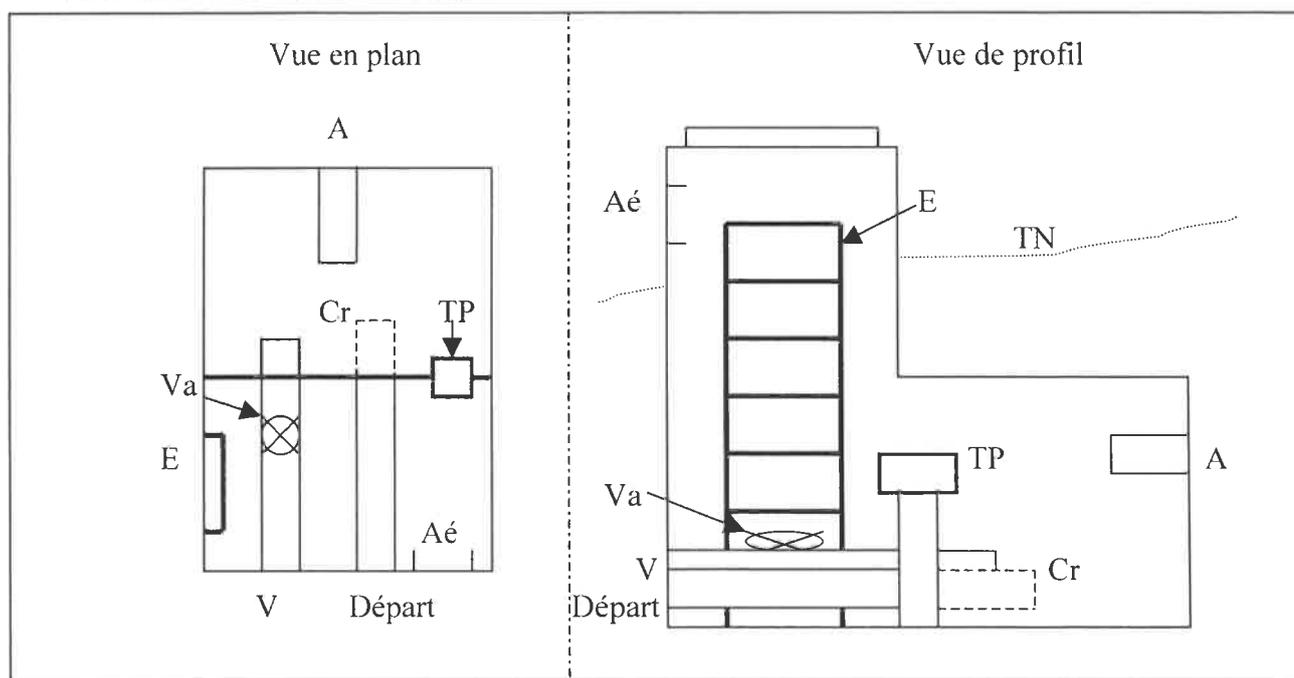
SCHEMA DE L'OUVRAGE :

A = Arrivée Cr = Crépine de départ E = Echelle d'accès TN = Terrain naturel
 TP = Trop plein V = Vidange Aé = Aération Va = Vanne

Etat sanitaire : Bon

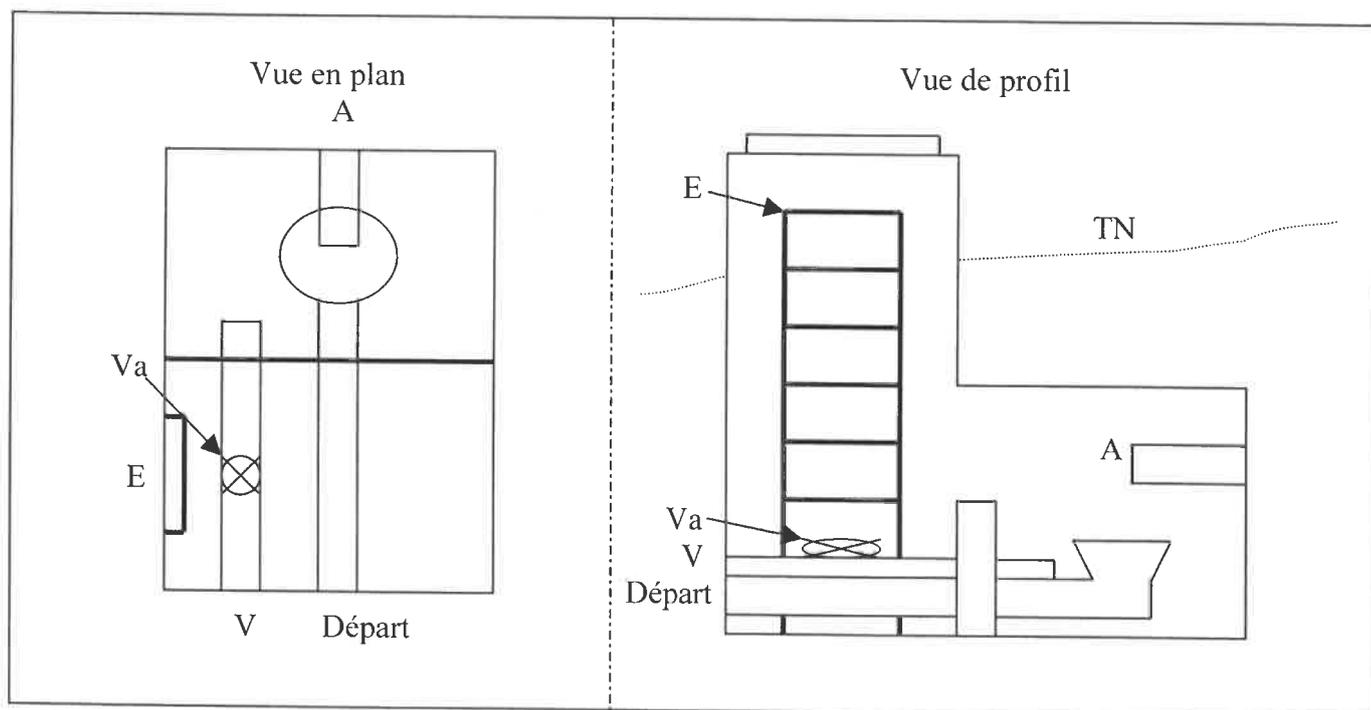
SCHEMA DE L'OUVRAGE :

A = Arrivée Cr = Crépine de départ E = Echelle d'accès TN = Terrain naturel
 TP = Trop plein V = Vidange Aé = Aération Va = Vanne

Etat sanitaire : Bon

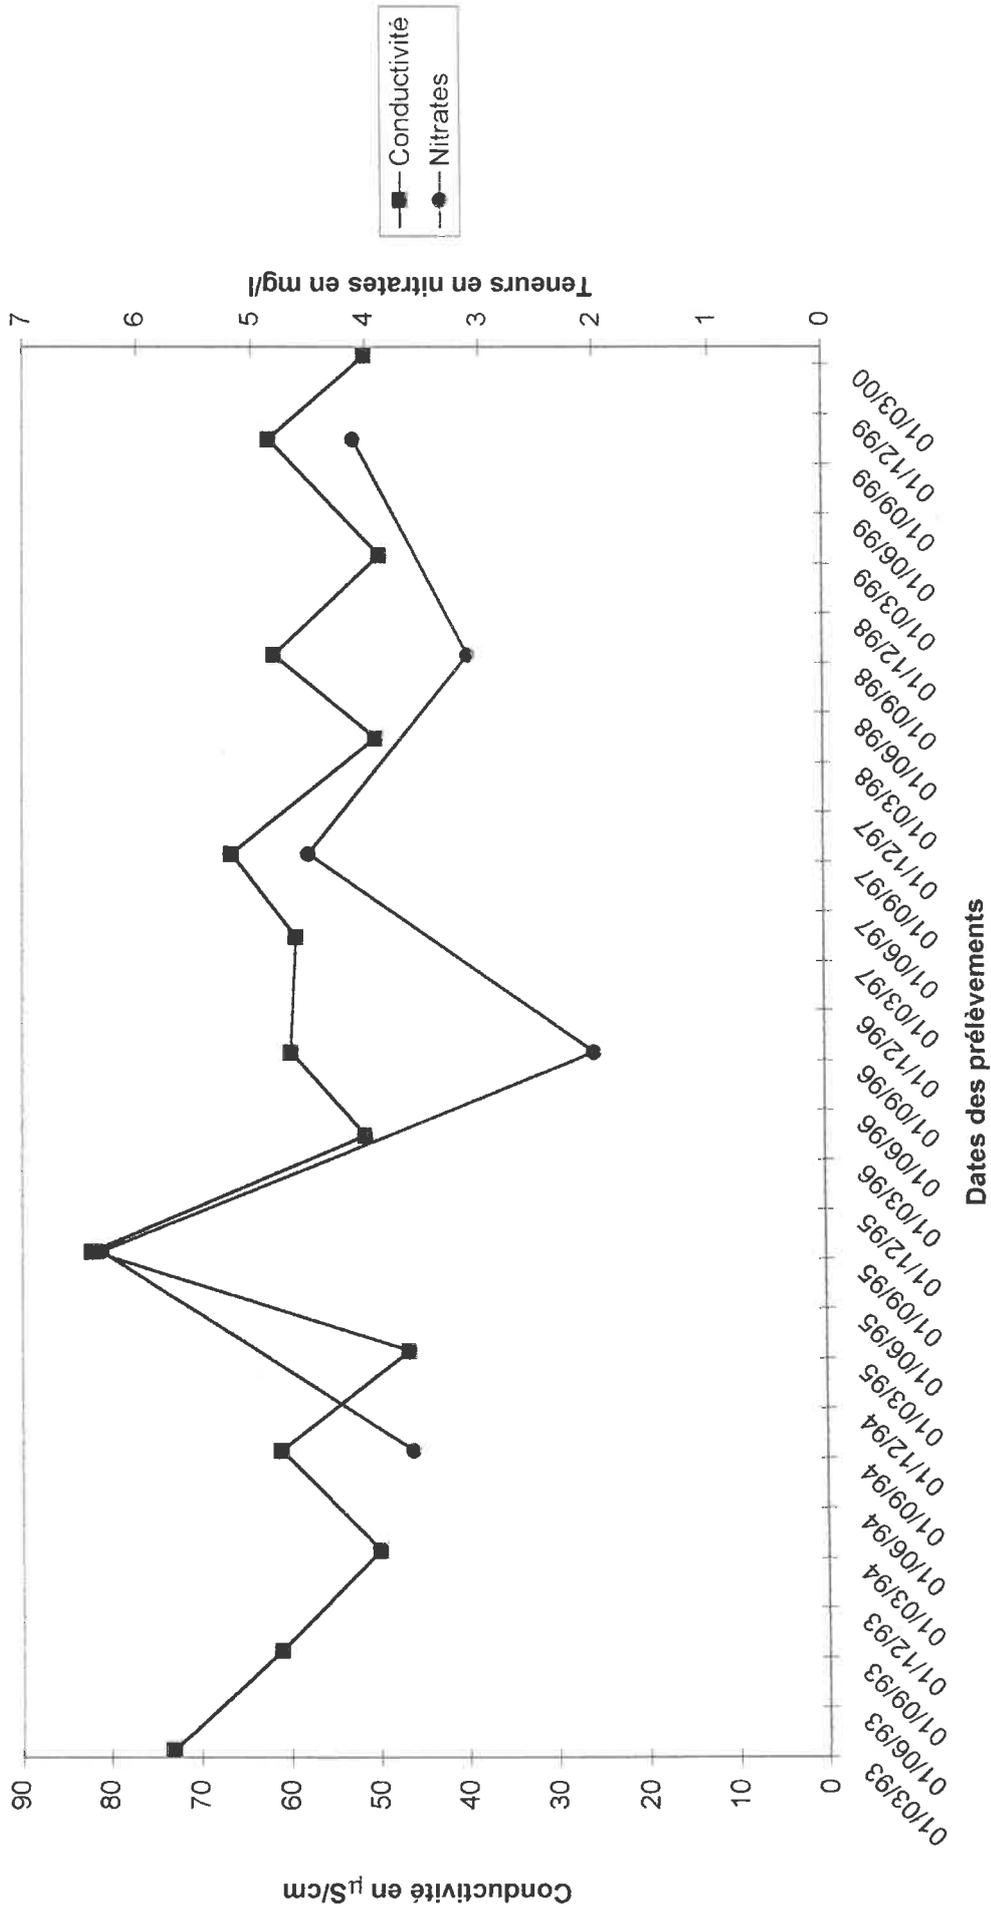
Evolution de la conductivité et de la teneur en nitrates à la Savoie

La majorité des analyses montre des valeurs comprises entre 40 et 70 $\mu\text{S/cm}$ avec des moyennes de 59,1 $\mu\text{S/cm}$ pour la Savoie, 53,9 $\mu\text{S/cm}$ pour Issard et Trémoulet, 57,9 $\mu\text{S/cm}$ pour Besse. Nous n'observons pas de variations significatives, bien que l'on puisse observer de temps en temps quelques valeurs plus élevées, notamment le 28/09/95 à la Savoie (82 $\mu\text{S/cm}$) et à Issard (74,4 $\mu\text{S/cm}$). Cette anomalie que l'on retrouve à la même date laisse à penser que la cause est à la source. Ces fortes valeurs sont, en effet, peut être dues à une forte pluie qui aurait plus lessivé les terrains qu'à l'accoutumé.

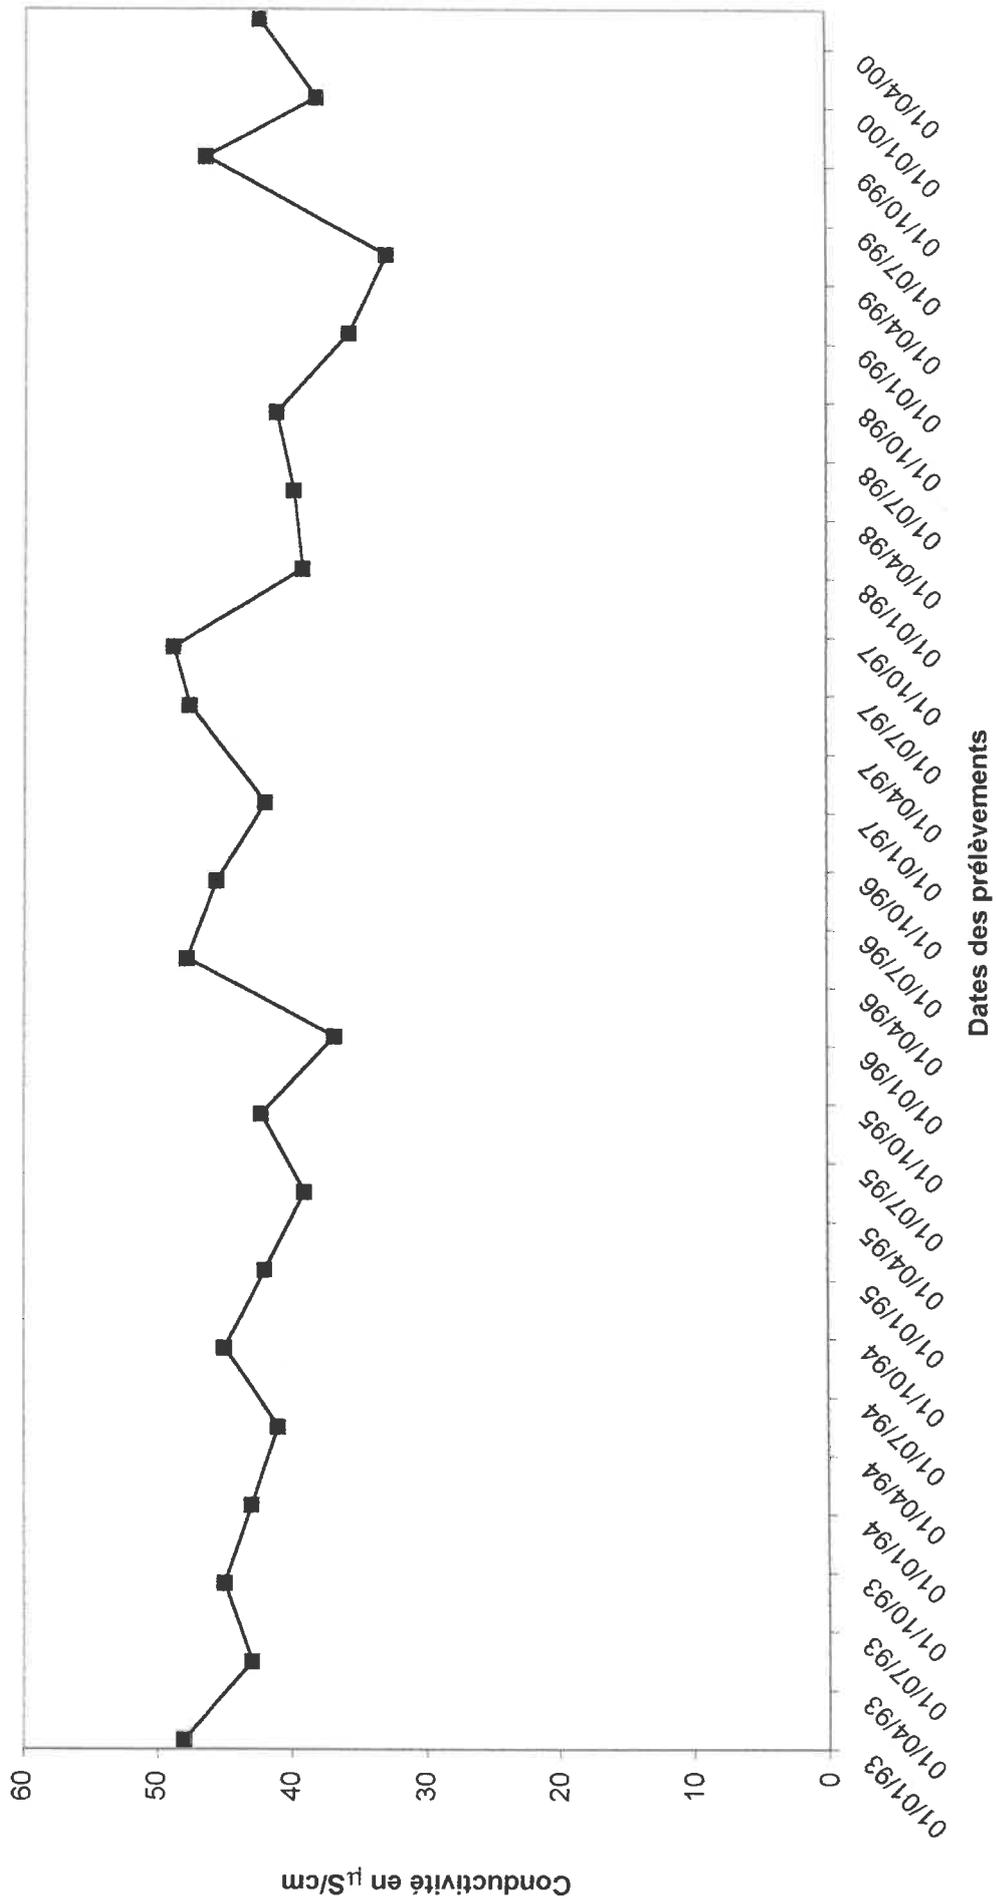
RESEAU DE L'ESTIVAL
Evolution de la conductivité

La conductivité est faible : comprise entre 42,8 et 55,6 $\mu\text{S/cm}$, avec une moyenne de 49 $\mu\text{S/cm}$.
