S.I.A.E.P. DU
HAUT LIVRADOIS

**ETUDE HYDROGEOLOGIQUE ET
ENVIRONNEMENTALE DES CAPTAGES
D'EAU POTABLE**

RAPPORT FINAL

SEPTEMBRE 2000

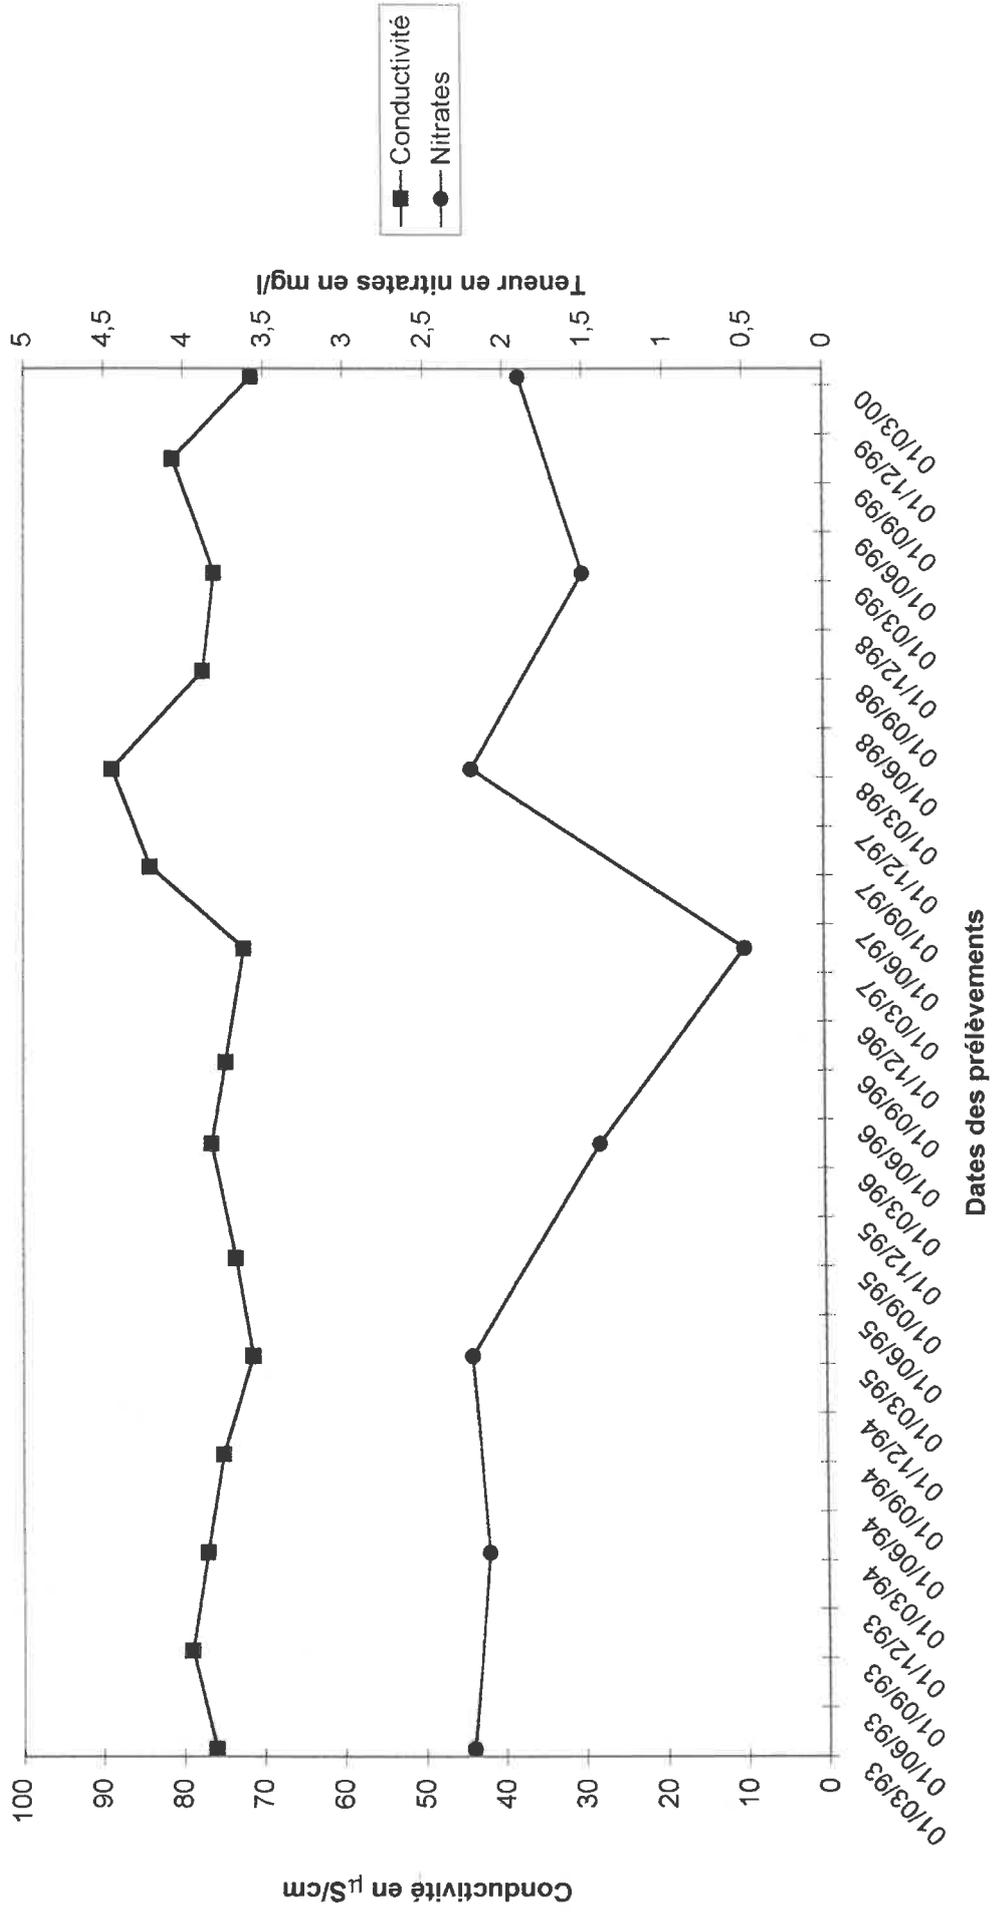
Evolution de la conductivité et de la teneur en nitrates

La conductivité est faible : comprise entre 28,9 et 38,4 $\mu\text{S}/\text{cm}$, avec une moyenne de 33,8 $\mu\text{S}/\text{cm}$. Ces valeurs sont plus faibles que l'ensemble des valeurs sur les réseaux mais on ne peut pas en attribuer la cause à la source ou au réseau puisqu'il n'existe qu'un seul point de prélèvement.

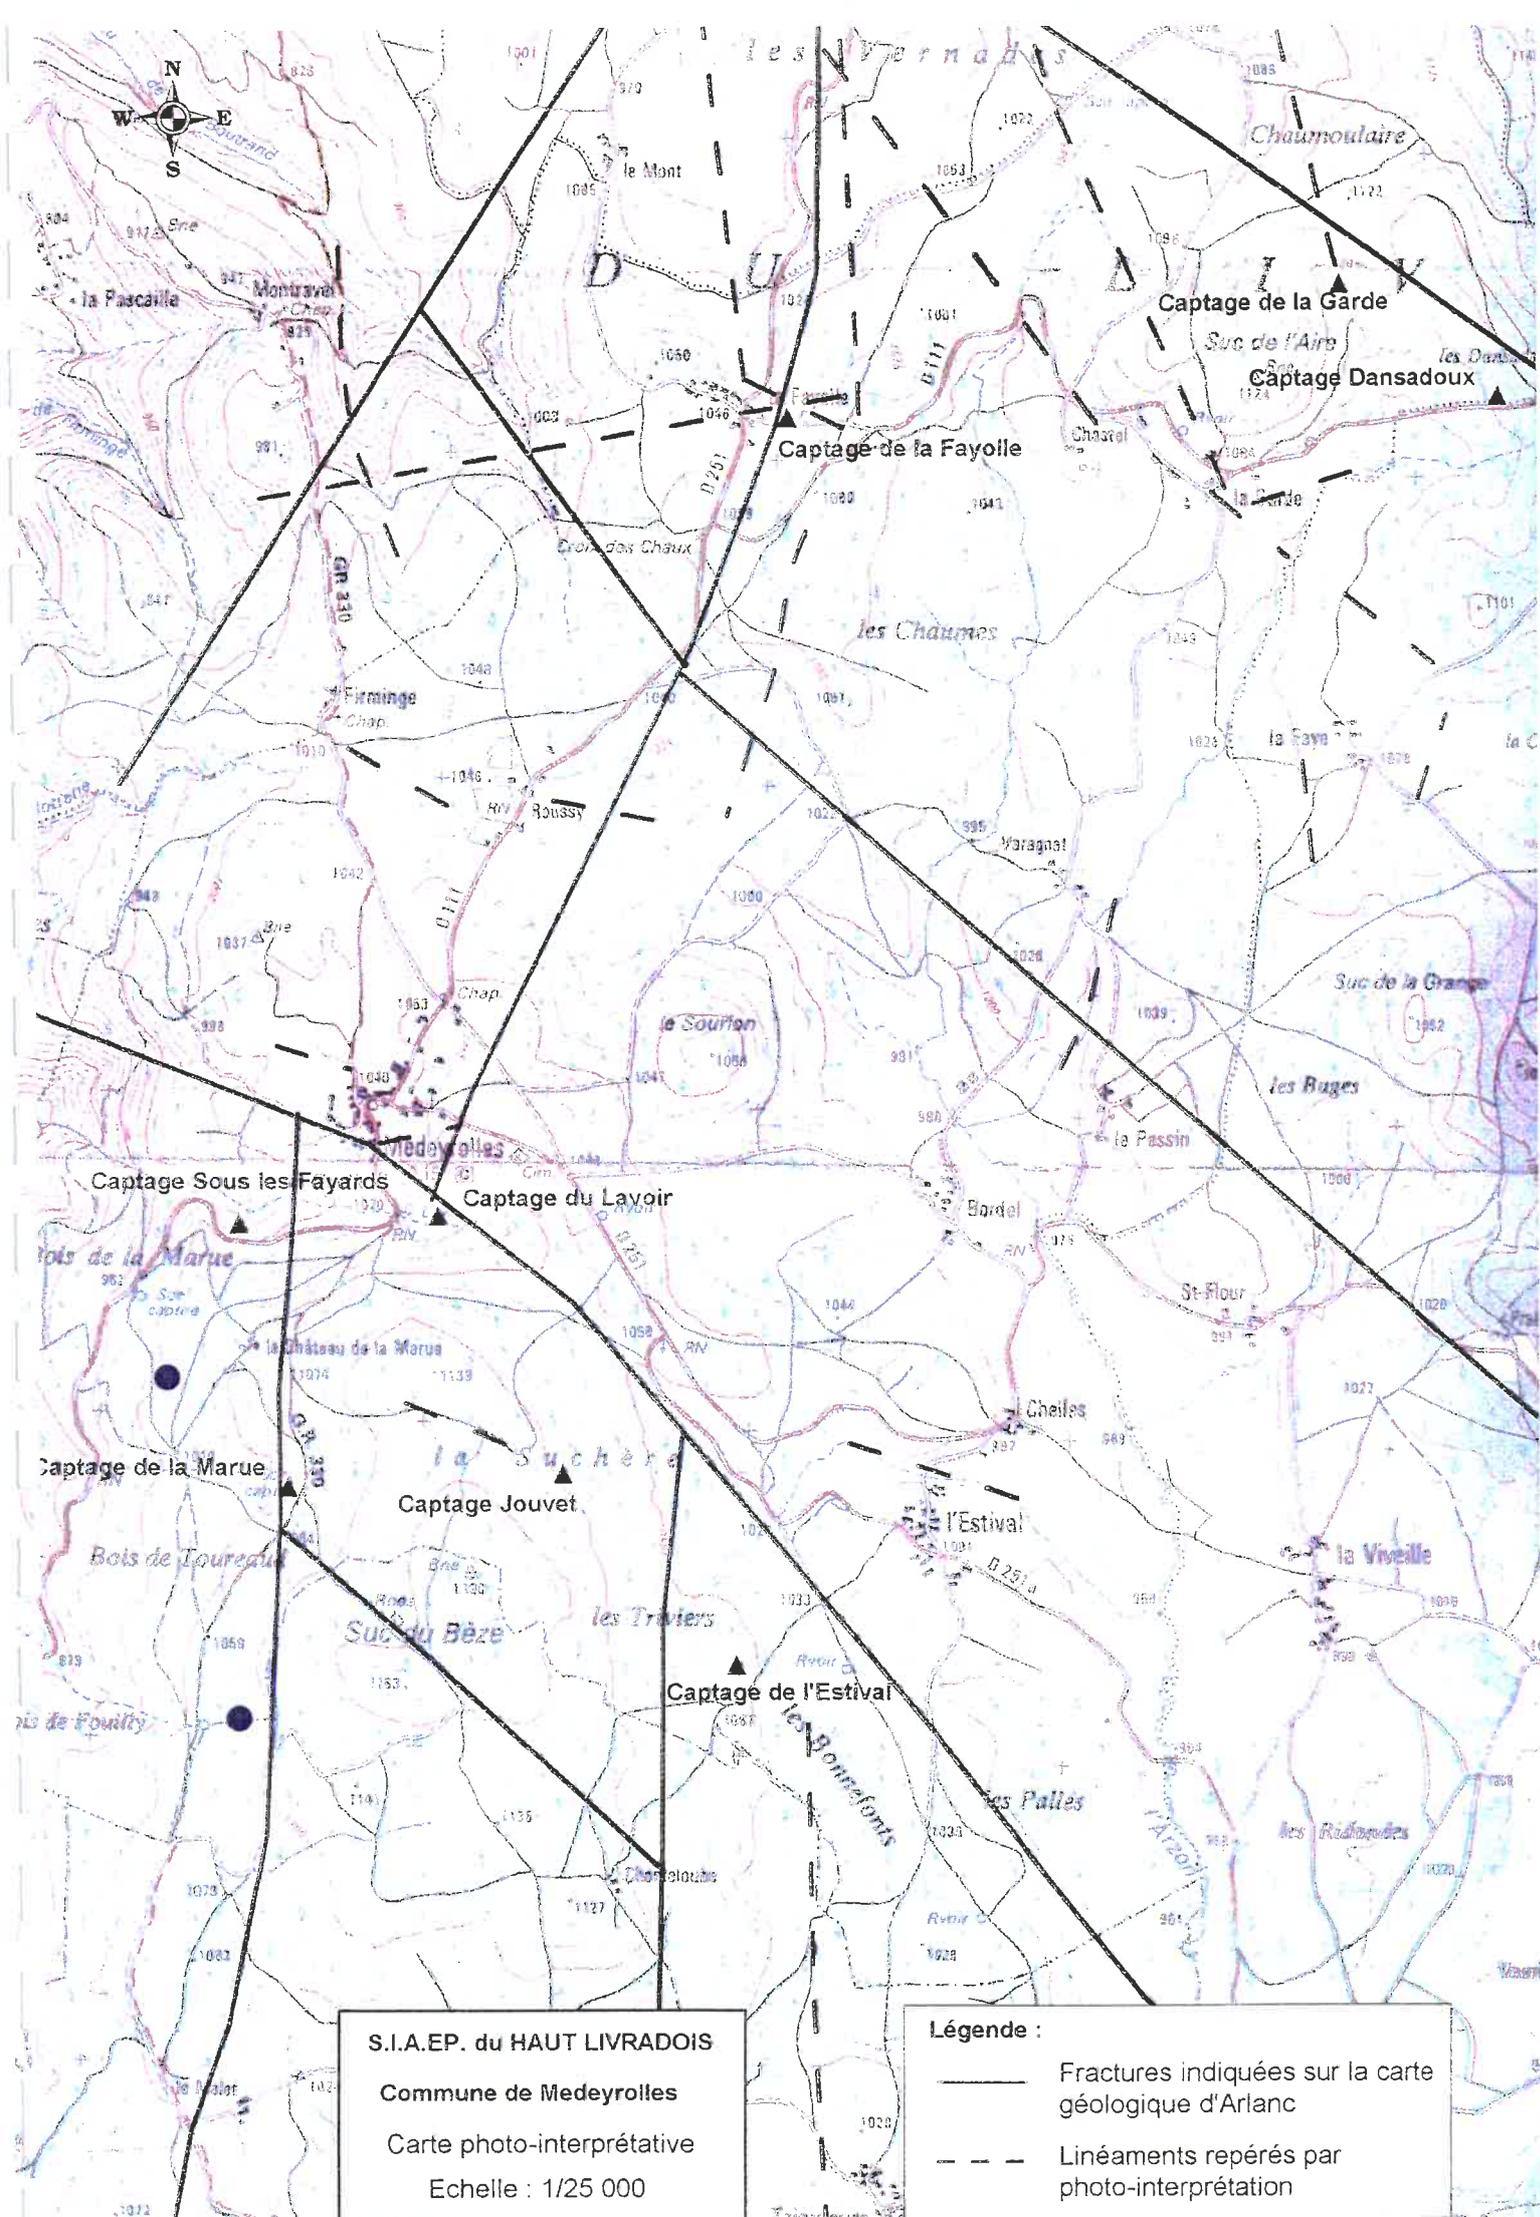
S.I.A.E.P. du HAUT LIVRADOIS
Commune de Medeyrolles
 Carte photo-interprétative
 Echelle : 1/25 000

Légende :
 ——— Fractures indiquées sur la carte géologique d'Arlanc
 - - - Linéaments repérés par photo-interprétation

Les linéaments les plus visibles correspondent à des fractures qui ont été mises en évidence par la carte géologique. D'autres linéaments ont été repérés : de direction parallèle aux grandes fractures de la carte géologique ou recoupant ces dernières. Ces linéaments peuvent correspondre à des structures faillées secondaires qui sont susceptibles de drainer les eaux.

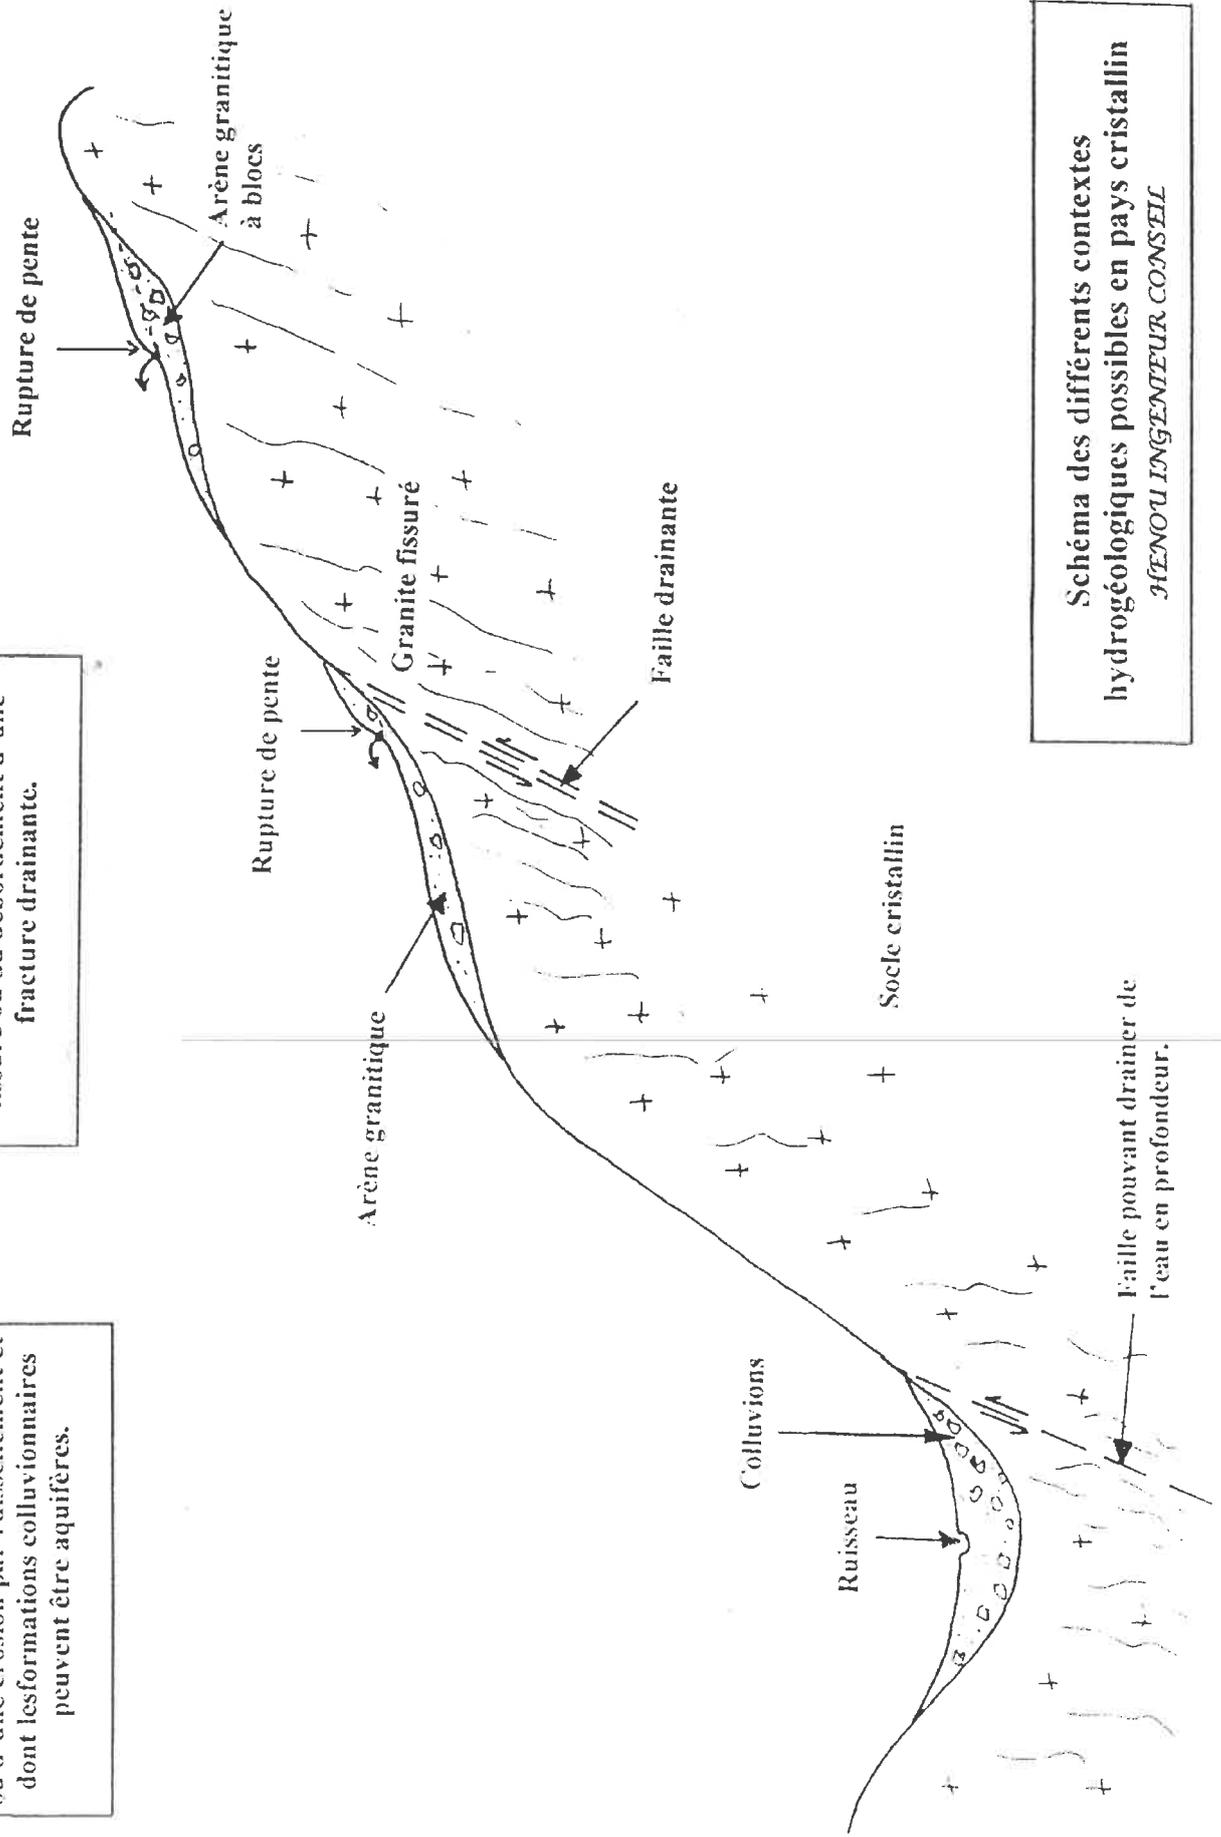
Nappe d'Arène granitique; Source apparaissant à la faveur d'une rupture de pente.

Schéma des différents contextes hydrogéologiques possibles en pays cristallin
MENOU INGÉNIEUR CONSEIL
