**Bassin houiller de Brassac-les-Mines (63-43)
Effondrement de la Poudrière de Charbonnier-
les-Mines et décapage du terril d'Armois
(Commune de Brassac-les-Mines)
Synthèse des travaux réalisés et
conséquences sur les aléas miniers**

RAPPORT S 2016/001DE - 15AUV36020

Date : 05/01/2016

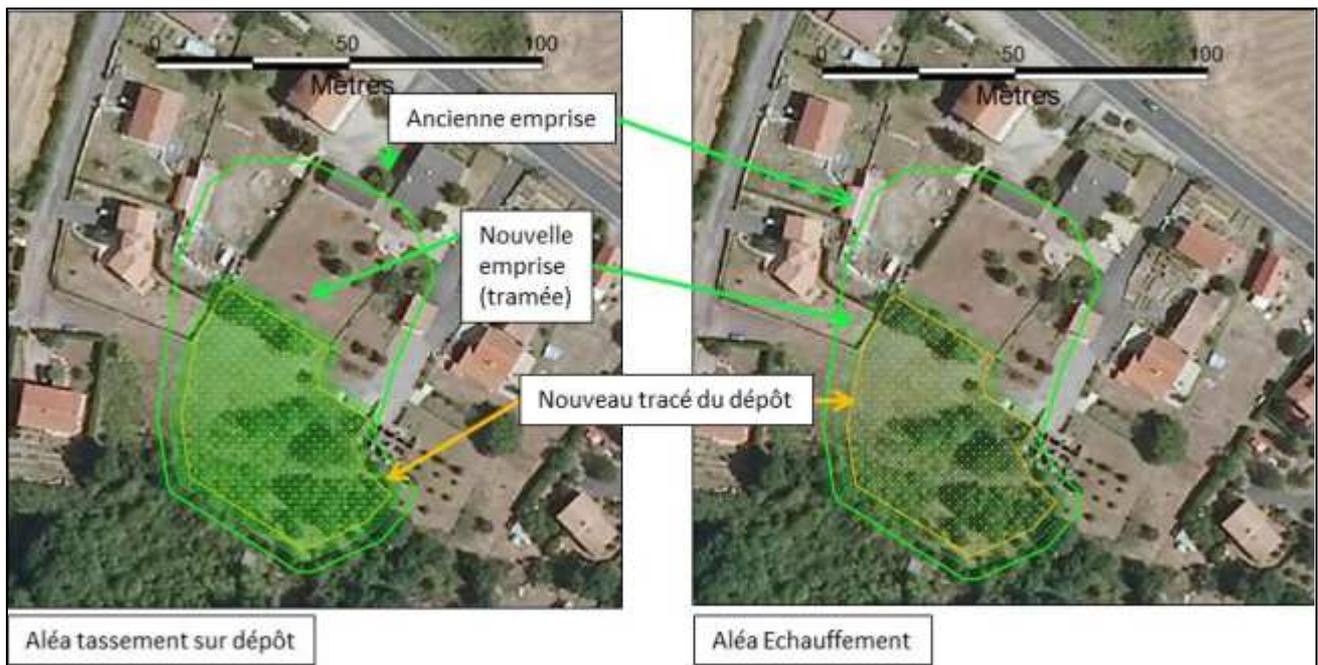
Figure 2 : Mise à jour réalisée début 2015

Les modifications apportées aux aléas correspondants et le contour du dépôt ainsi modifié sont présentés sur la figure 2.

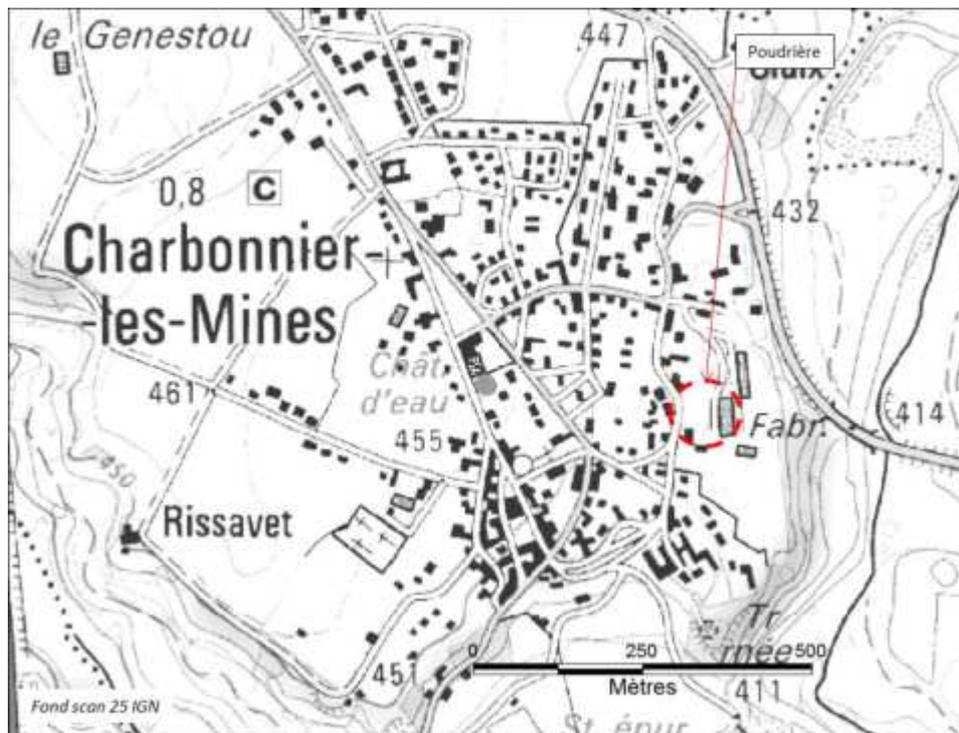
Figure 11 : Localisation (fond scan25 IGN)

La poudrière de Charbonnier-les-Mines se trouve sur l'ancien carreau du puits Saint-Alexandre, à l'Est du bourg de Charbonnier-les-Mines (figure 11).
