## 4.4 Pallayes Est

## 4.5 Boyer 1

## 4.6 Forage de Novacelles

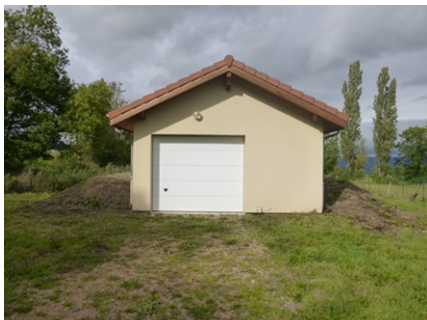
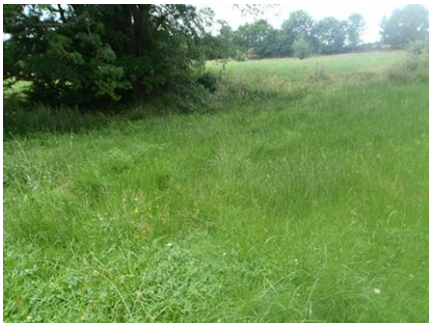
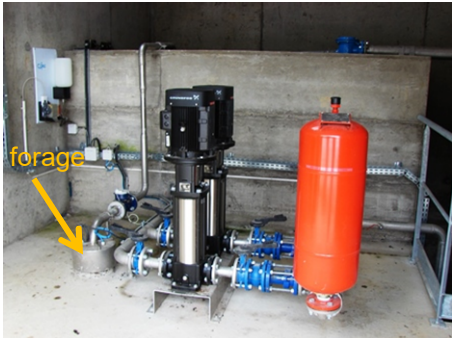
<p>Parcelle en amont</p>

<p>NOVACELLES (janvier 2011 et février 2018)</p>	<p><u>Regard</u> : état sanitaire très bon</p> <p><u>Température</u> : caractéristique d'une eau moyennement profonde</p> <p><u>Débit</u> : 1 essai de pompage à 14,6 m<sup>3</sup>/h incompatible avec la capacité de l'aquifère. Préconisation : 6,6 m<sup>3</sup>/h sur 15 heures max. d'exploitation (les équipements en place permettent ce régime d'exploitation). Le cycle doit comprendre deux semaines d'exploitation à 15 heures puis une journée d'arrêt.</p> <p><u>Nature de l'aquifère</u> : socle fissuré captif avec des premières venue d'eau vers 46 m de profondeur. Le socle est recouvert une dizaine de mètres d'altérites filtrantes.</p> <p><u>Environnement</u> : forage implanté dans une prairie L'environnement proche est essentiellement des prairies naturelles ou temporaires et quelques cultures céréalières. Deux villages en amont, à 200 et 400 m. Trois voies de communication à proximité : RD 205 et deux chemins communaux. L'absence de nitrate montre que le captage est très peu vulnérable aux infiltrations d'eau autour de l'ouvrage.</p> <p><u>Vulnérabilité</u> : aquifère bien protégé des eaux de surface, l'aire d'alimentation n'est pas connue mais les risques de pollution autour de l'ouvrage restent modérés.</p> <p><u>Avis</u> : favorable à condition que l'eau soit diluée (arsenic, fer et manganèse).</p>
