**Bassin houiller de Brassac-les-Mines  
Commune de Charbonnier-Les-Mines (63)  
Fontis sur le carreau du puits Saint-Alexandre  
(ou puits de Charbonnier)  
Analyse et propositions de mise en sécurité**

**RAPPORT S 2013/093DE - 13AUV3501**

Date : 15/10/2013

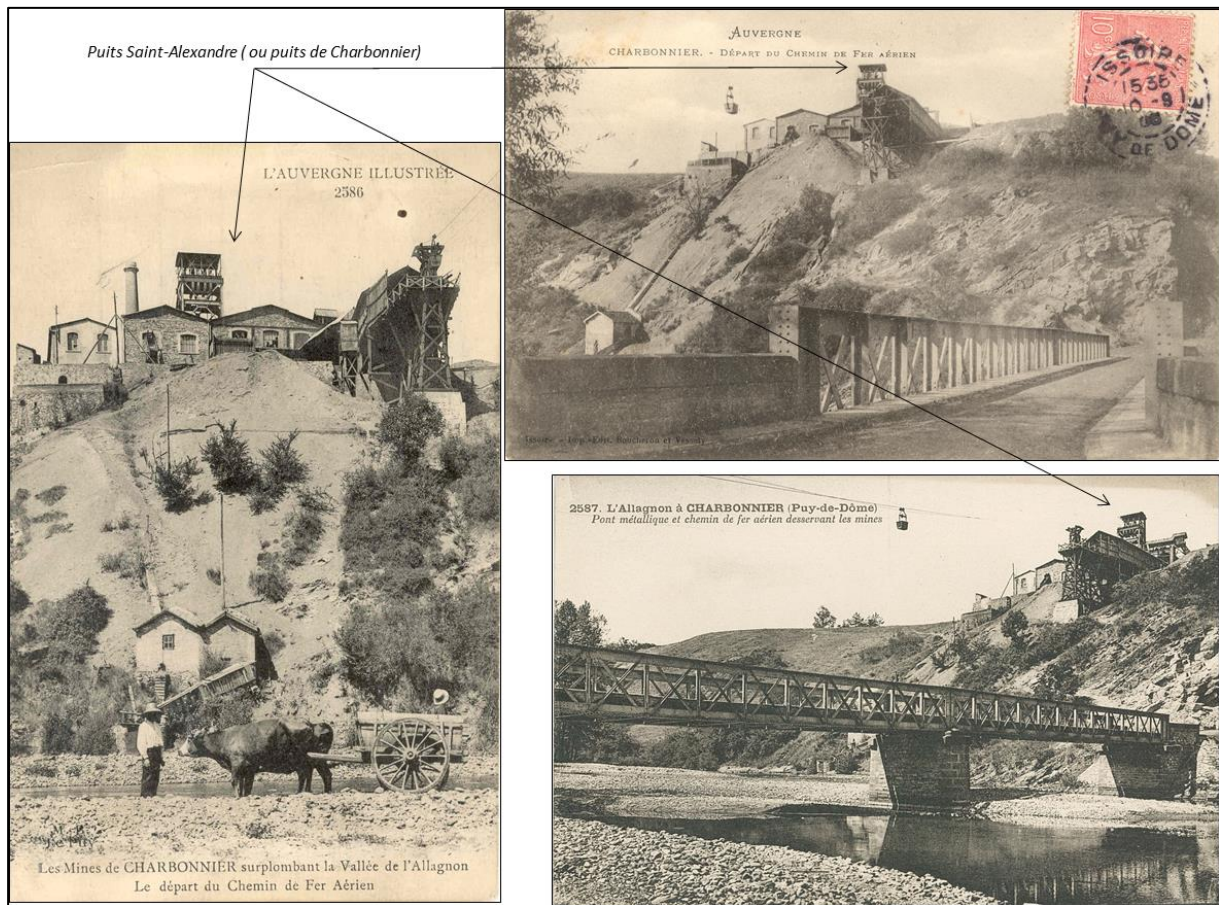
**Figure 7 : Cartes postales des installations du puits de Charbonnier**

Le carreau de ce puits était anciennement occupé par de nombreuses infrastructures, dont un « chemin de fer » aérien qui traversait l'Allagnon, comme on peut le voir sur la figure 7.

L'environnement du puits est donc propice à la présence de galeries techniques, telle que celle qui est matérialisée dans l'étude d'aléa à l'Est du puits, et qui débouche dans le talus. Cet ouvrage est à l'origine d'une zone d'aléa effondrement localisé qui rejoint le puits (figure 8). Le puits lui-même est classé en aléa effondrement localisé de niveau faible compte tenu de la réalisation du bouchon béton.

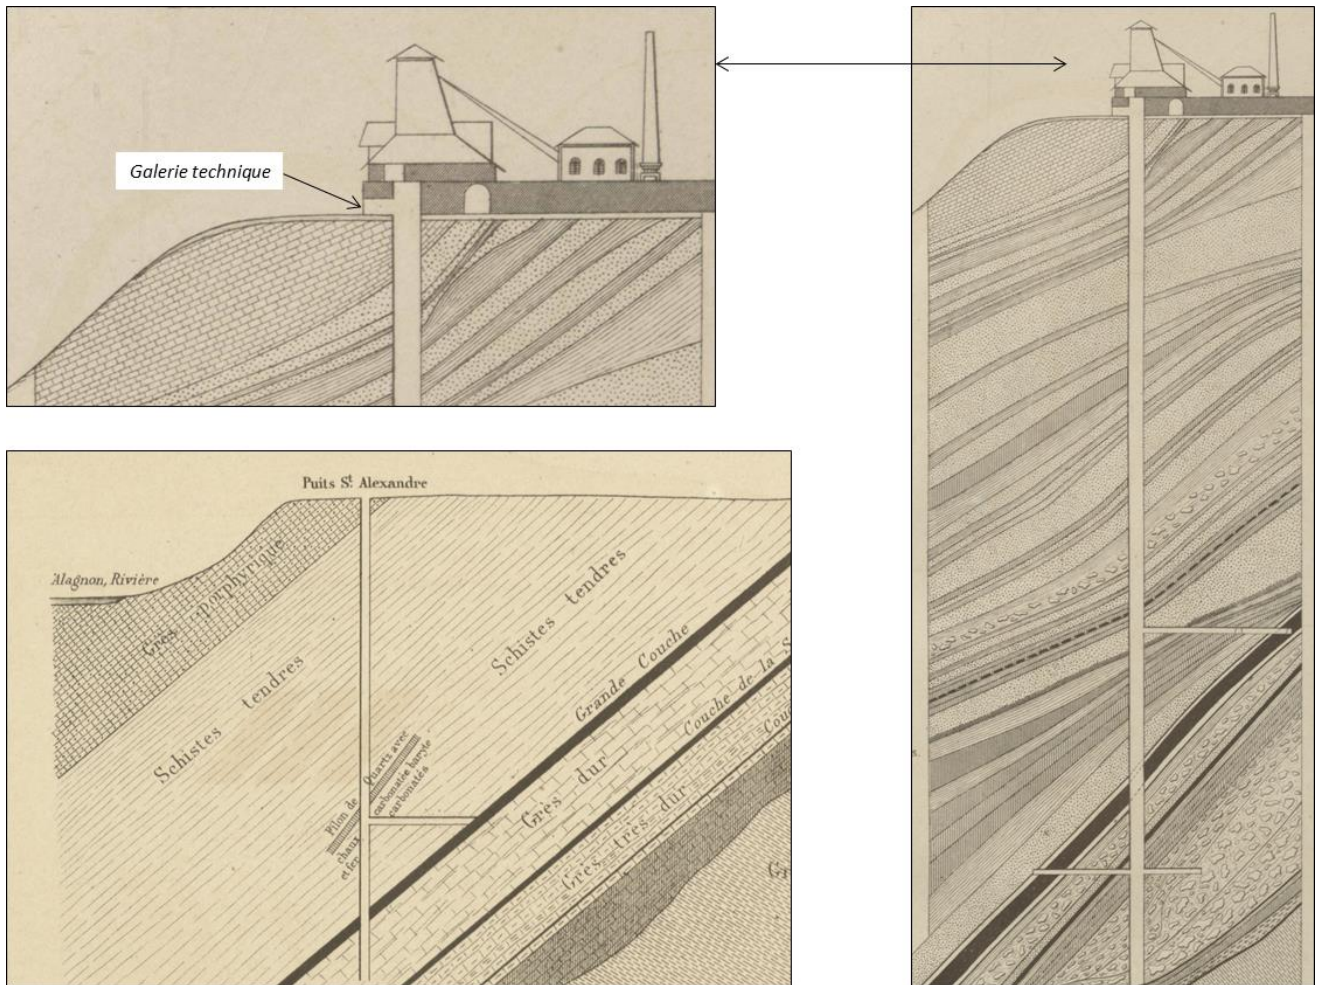
**Figure 9 : Coupes extraites de l'atlas Dorlhac (1881)**

La présence de galeries techniques est également matérialisée sur une coupe du bâtiment extraite de l'atlas Dorlhac (voir figure 9). Ces coupes permettent également de visualiser que la première recette liée à l'exploitation se trouve à grande profondeur (plus de 80 m) compte tenu de l'approfondissement rapide de la Grande Couche dans ce secteur.

Les observations recueillies et les documents disponibles nous amènent à conclure que l'effondrement est lié au coulisage de remblais déposés au débouché d'une galerie technique reliée au puits Saint-Alexandre. Nous n'avons pas d'élément permettant de préciser son rôle (rampant de ventilateur ?), mais son débouché avec le puits se fait dans le corps du bouchon béton. Le levé GPS de l'axe de la galerie confirme son orientation vers le puits (voir figure 8). Un murailage de la galerie a probablement été réalisé lors de l'édification du bouchon, ce qui explique la présence d'un peu de coulis qui a percolé à travers le coffrage lors de l'édification du bouchon.

Afin de stabiliser le désordre, dans lequel des enfants pourraient descendre, nous préconisons de reprendre de manière plus poussée le remblayage de la galerie par enlèvement des matériaux et reprise d'un remblayage complet par passes de 1 m compactées au godet de pelle, jusqu'à comblement complet. Le volume total de matériaux nécessaire a été évalué à 50 m<sup>3</sup> environ. Une autre solution, qui paraît a priori plus coûteuse serait, après enlèvement des matériaux de pratiquer un comblement au coulis maigre ou remblais fins (sables).
