Bassin houiller de Brassac-les-Mines (63-43) Evaluation des aléas miniers Mise à jour - Novembre 2014

RAPPORT S 2015/005DE - 15AUV36020

Date : 15/01/2015

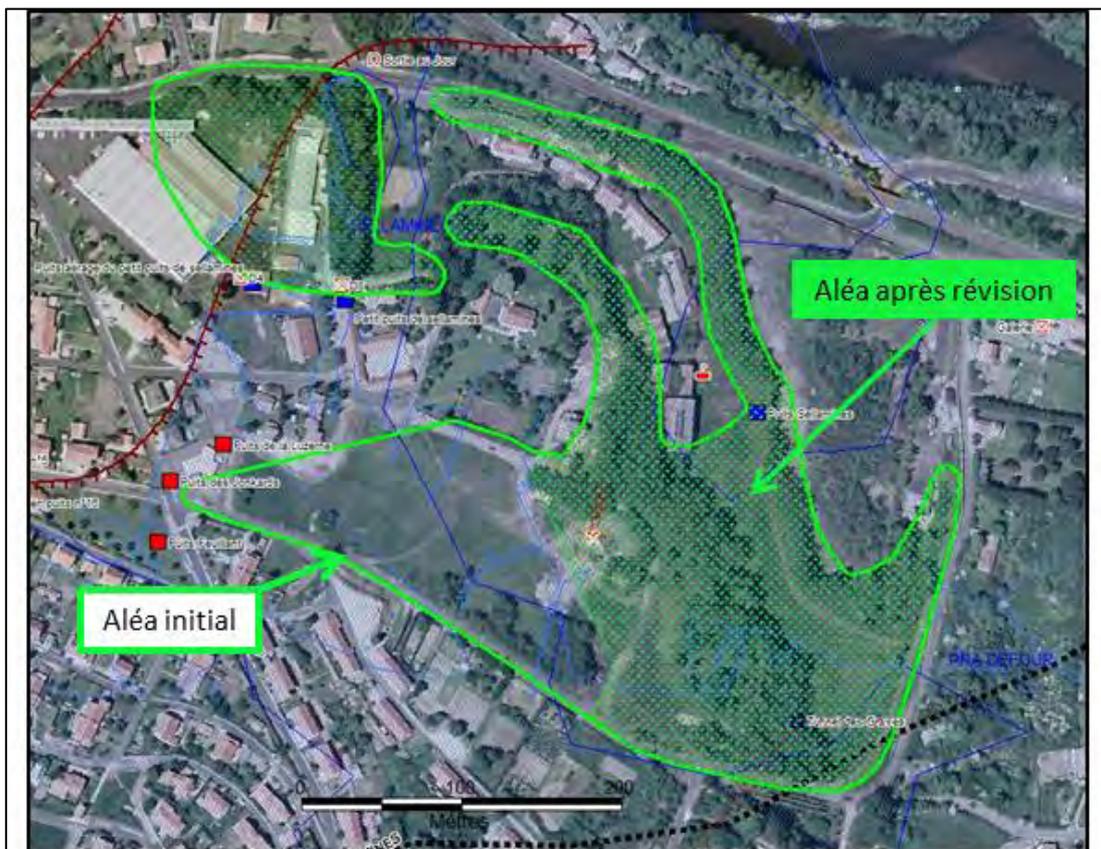
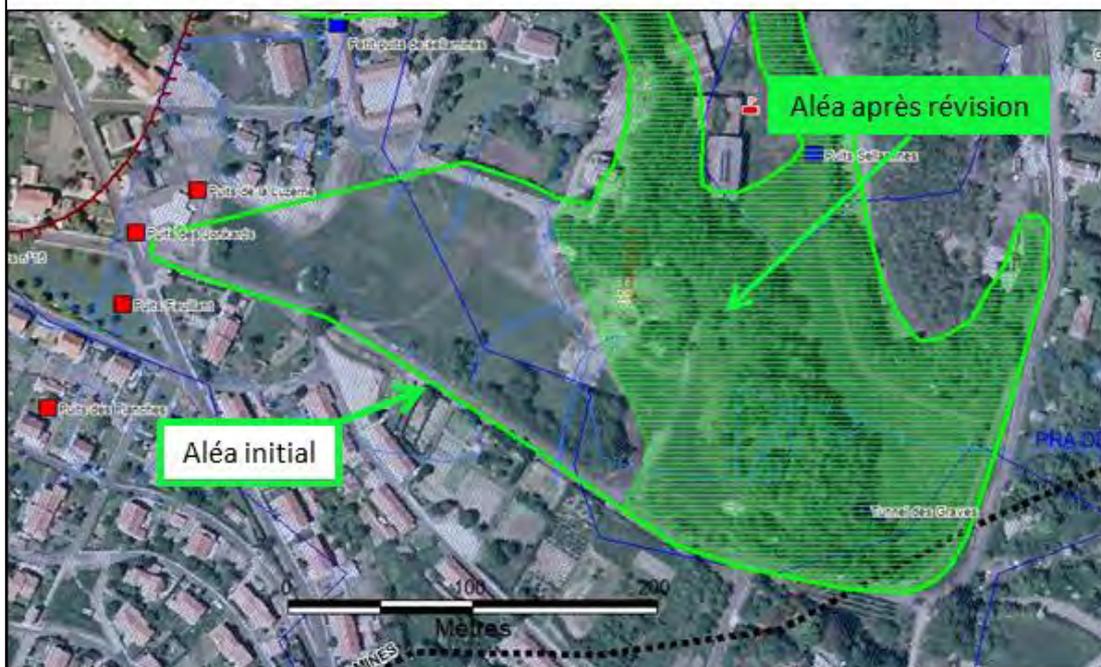
Figure 6 : Modifications apportées à l'aléa échauffement et à l'aléa tassement sur dépôts - l'aléa après révision est tramé, l'aléa initial uniquement contouré

Aujourd'hui, la topographie du site est plane, à une cote de + 431 à + 433 m NGF, confirmant l'enlèvement d'une dizaine de mètres de matériaux, mais ne permettant pas de confirmer le retour au terrain naturel, en l'absence de topographie avant dépôt.

L'étude géotechnique réalisée préalablement au lotissement (étude SIC INFRA63/Dossier 05-4263) nous a été transmise par la mairie. Elle montre la présence, sur la partie investiguée, de remblais miniers sur une épaisseur comprise entre 0,2 et 0,8 m, localement 1,5 m.

Dans ces conditions, l'aléa échauffement n'apparaît pas pertinent (épaisseur trop faible pour permettre le développement d'un autoéchauffement ou pour permettre à une combustion externe de s'étendre). Par ailleurs, les dépôts ayant été soumis à une charge de 10 m de terrains pendant des décennies, on peut considérer compte tenu de leur épaisseur résiduelle que l'aléa tassement est négligeable. La figure 5 présente les modifications apportées aux différents aléas. On se reportera aux cartes en annexe 2 pour le détail des modifications.

Pour mémoire et compte tenu de la mise en évidence d'une fine couche de dépôt sur toute la plateforme, le contour du dépôt n'a pas été modifié.

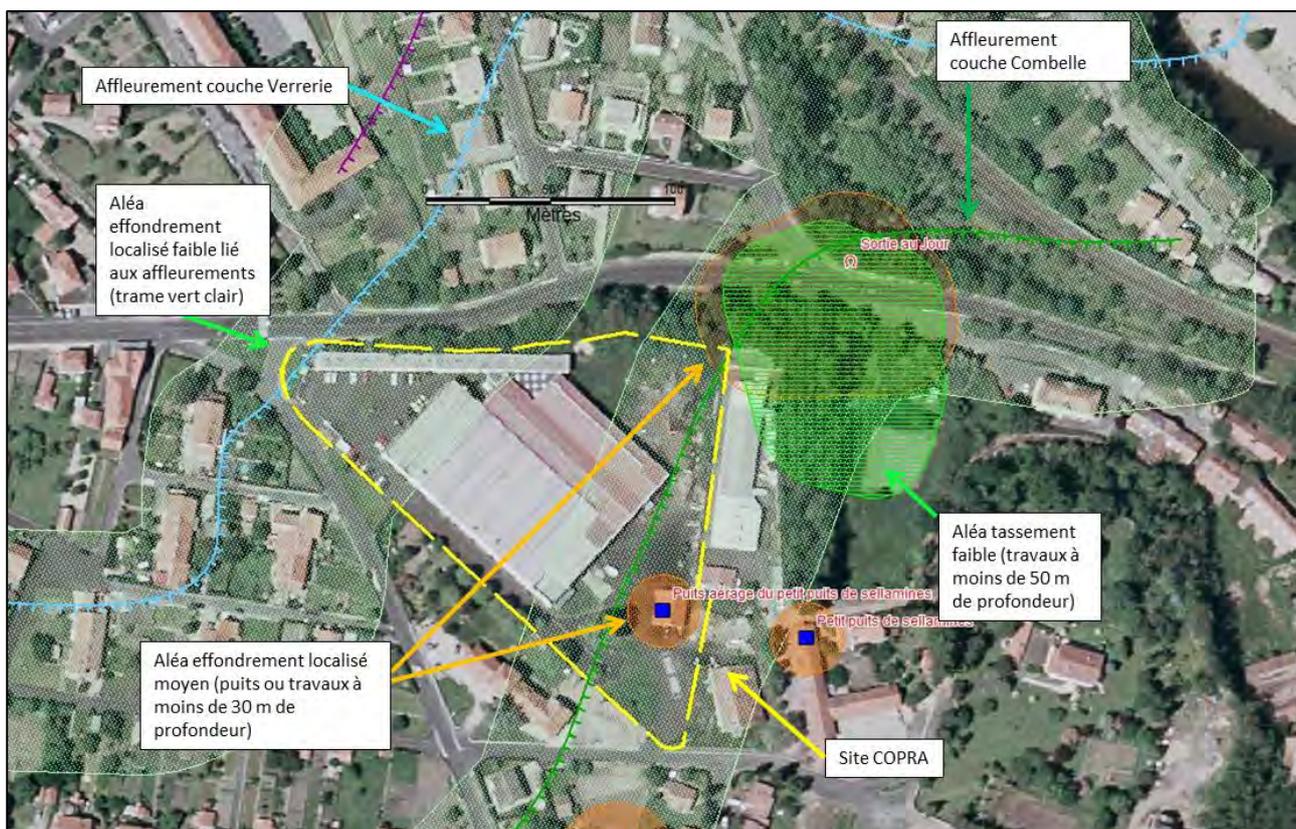
Figure 7 : Site COPRA - aléas effondrement localisé et tassement sur travaux miniers souterrains

Un projet d'installation d'un industriel du pneu est concerné par plusieurs aléas miniers (figures 7 et 8) :

- tassement et échauffement, en liaison avec la présence d'un dépôt,
- effondrement localisé faible, en liaison avec la présence de deux affleurements,
- effondrement localisé moyen, en liaison avec la présence du puits d'aérage du petit puits de Sellamines et à des travaux situés à moins de 30 m de profondeur au Nord Est du site.

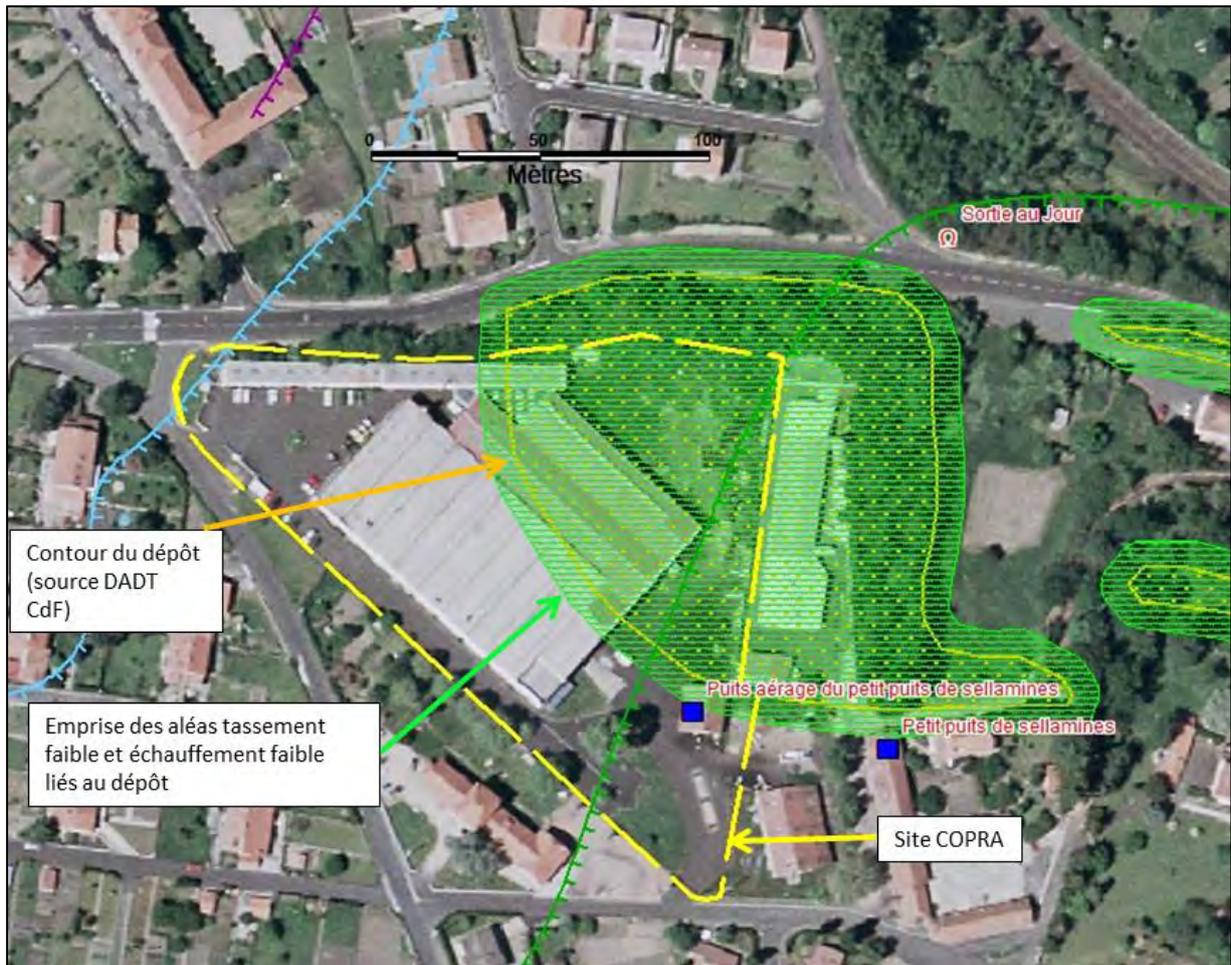
Figure 8 : Site COPRA - aléas tassement faible et échauffement faible en liaison avec la présence d'un ancien dépôt

La présence du dépôt est visible sur place (talus longeant la route qui borde le site au Nord) et est confirmée par d'anciens plans ; la plateforme ainsi mise en place était utilisée comme parc à bois (figures 9 et 10).

L'emprise du dépôt aurait pu même être étendue vers l'Ouest au regard de la topographie.

Dans ce secteur le dépôt est toutefois mince, aussi les aléas n'ont-ils pas été étendus.

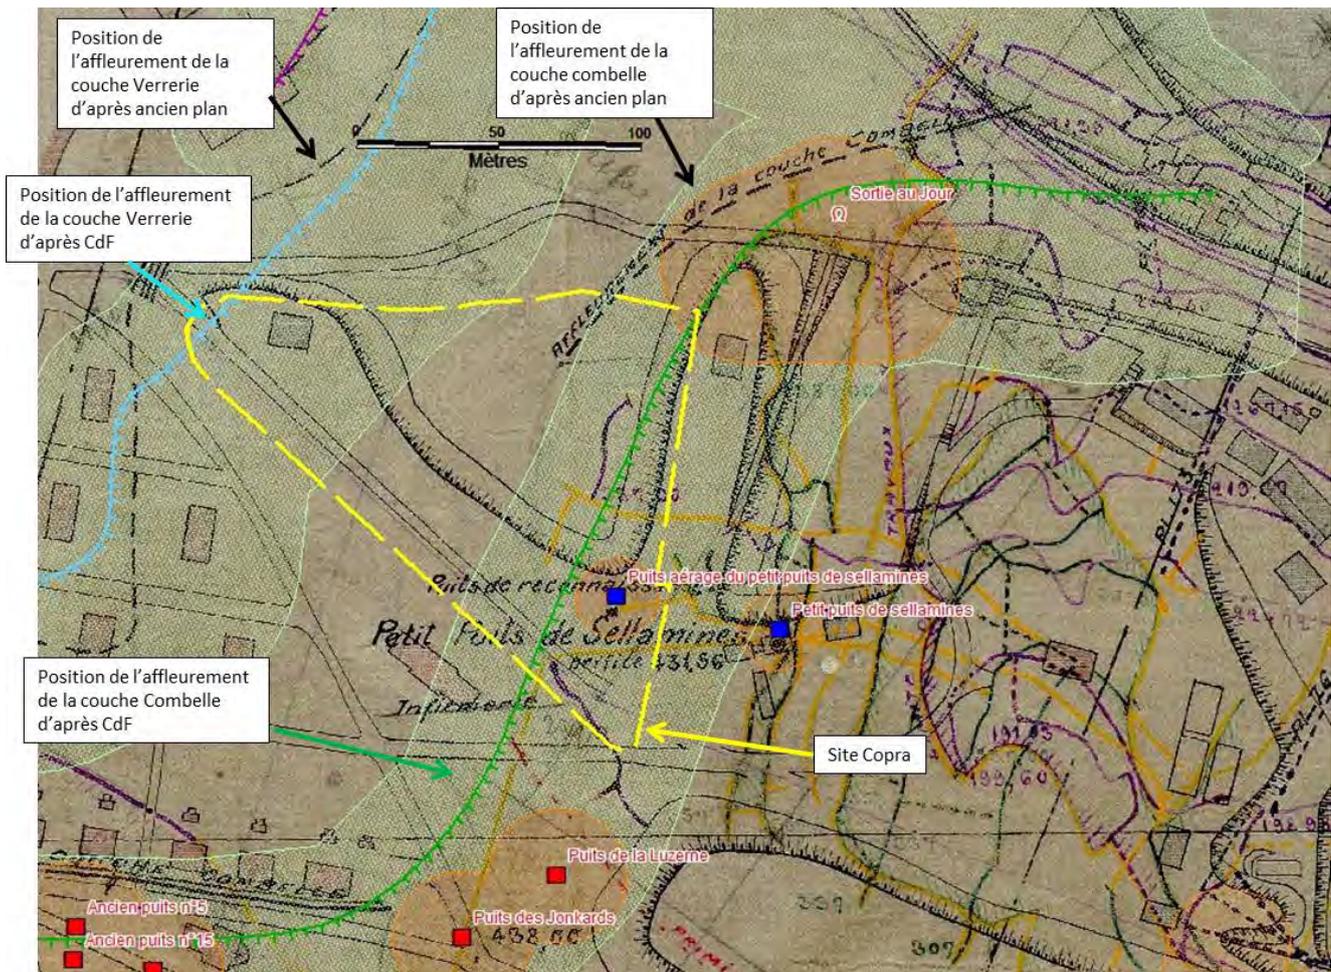
Figure 11 : Plan source géoréférencé matérialisant les affleurements

En ce qui concerne l'aléa effondrement localisé faible lié à la présence des affleurements, la figure 11 permet de visualiser le tracé des affleurements sur un ancien plan (le dépôt sous le site COPRA est très réduit) au 1/2500^{ème}, en relativement bonne cohérence avec la position CdF. Les écarts de tracé sont inscrits dans l'emprise de l'aléa compte tenu de l'incertitude affichée dans l'étude. La figure 12 montre quant à elle un extrait de l'atlas Baudin (planche d'origine au 1/20 000^{ème}), qui matérialise d'anciens puits situés dans la zone d'aléa faible liée aux affleurements. Ces éléments permettent de confirmer que l'affleurement est bien situé dans ce secteur et conforte l'affichage d'un aléa effondrement localisé de niveau faible.

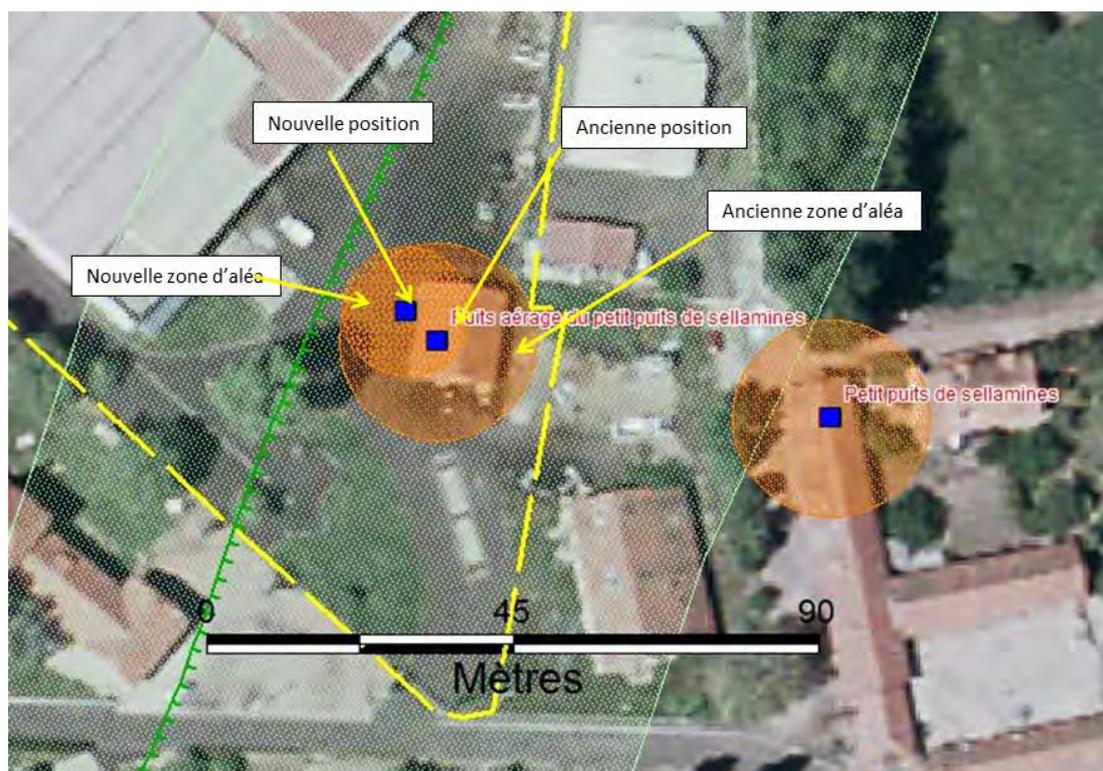
Figure 14 : Modification de l'aléa

En effet, ce puits est affecté d'une zone d'aléa de 14,5 mètres de rayon, alors qu'il a été mis en sécurité récemment par CdF dans le cadre du DADT. Les paramètres pris en compte sont les suivants :

- rayon 1,5 m ;
- incertitude de position 5 m ;
- marge d'influence 5 m ;
- incertitude orthophotoplan 3 m.

Dans ces conditions, nous avons réduit l'emprise de la zone d'aléa à $1,5 + 5 + 3 = 9,5$ m autour du puits.

La figure 14 présente la zone d'aléa ainsi obtenue.

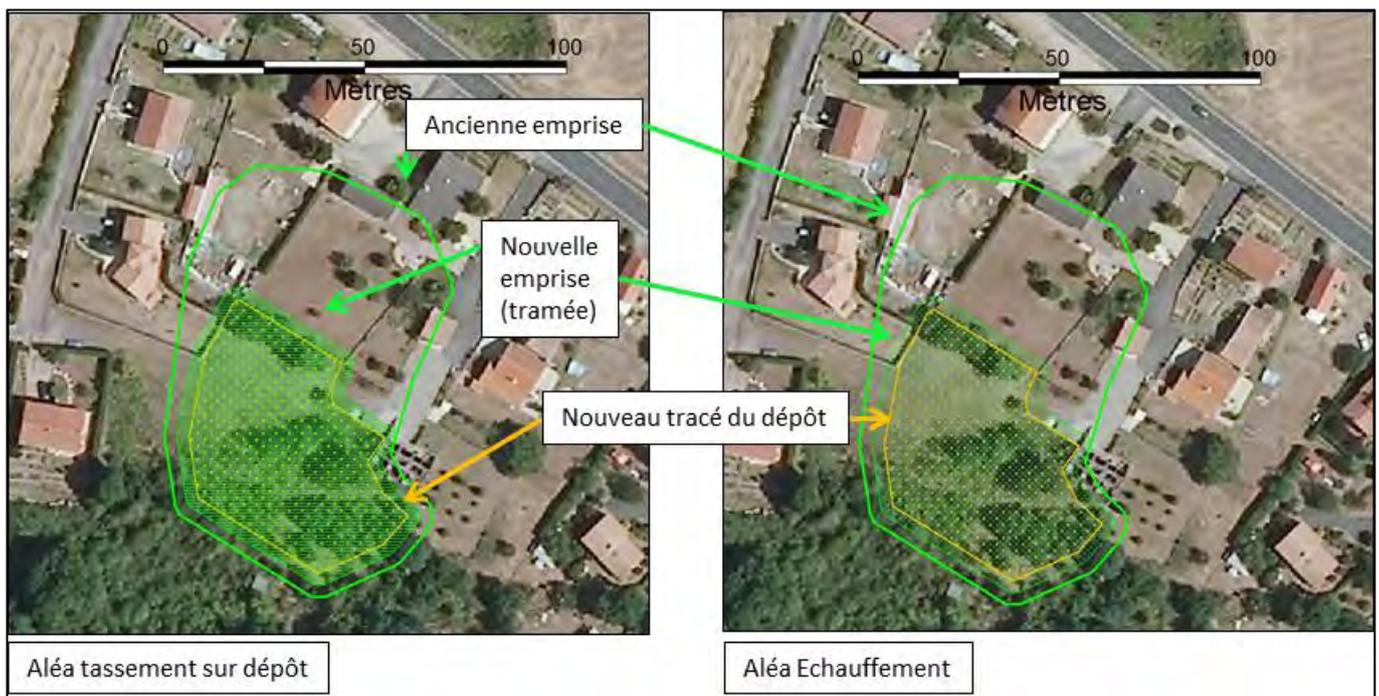
Figure 17c : Nouveau tracé des aléas

Le flanc du dépôt n'est aujourd'hui plus visible, ce qui corrobore les éléments avancés par le propriétaire concernant l'enlèvement du dépôt. Dans ces conditions, nous considérons que la poudrière enterrée, qui se trouverait aujourd'hui au milieu d'un terrain aplani (figure 17a), n'existe plus et a été enlevée avec le dépôt.

L'aléa effondrement localisé faible lié à la poudrière a donc été supprimé. Par ailleurs, l'emprise du dépôt a été rectifiée en fonction des clichés pris au moment de l'édification du mur de la propriété située en extrémité Nord du dépôt.

Ces clichés sont présentés sur la figure 17b, tandis que la figure 17c présente l'emprise final du dépôt et des aléas rectifiés (tassement et échauffement).

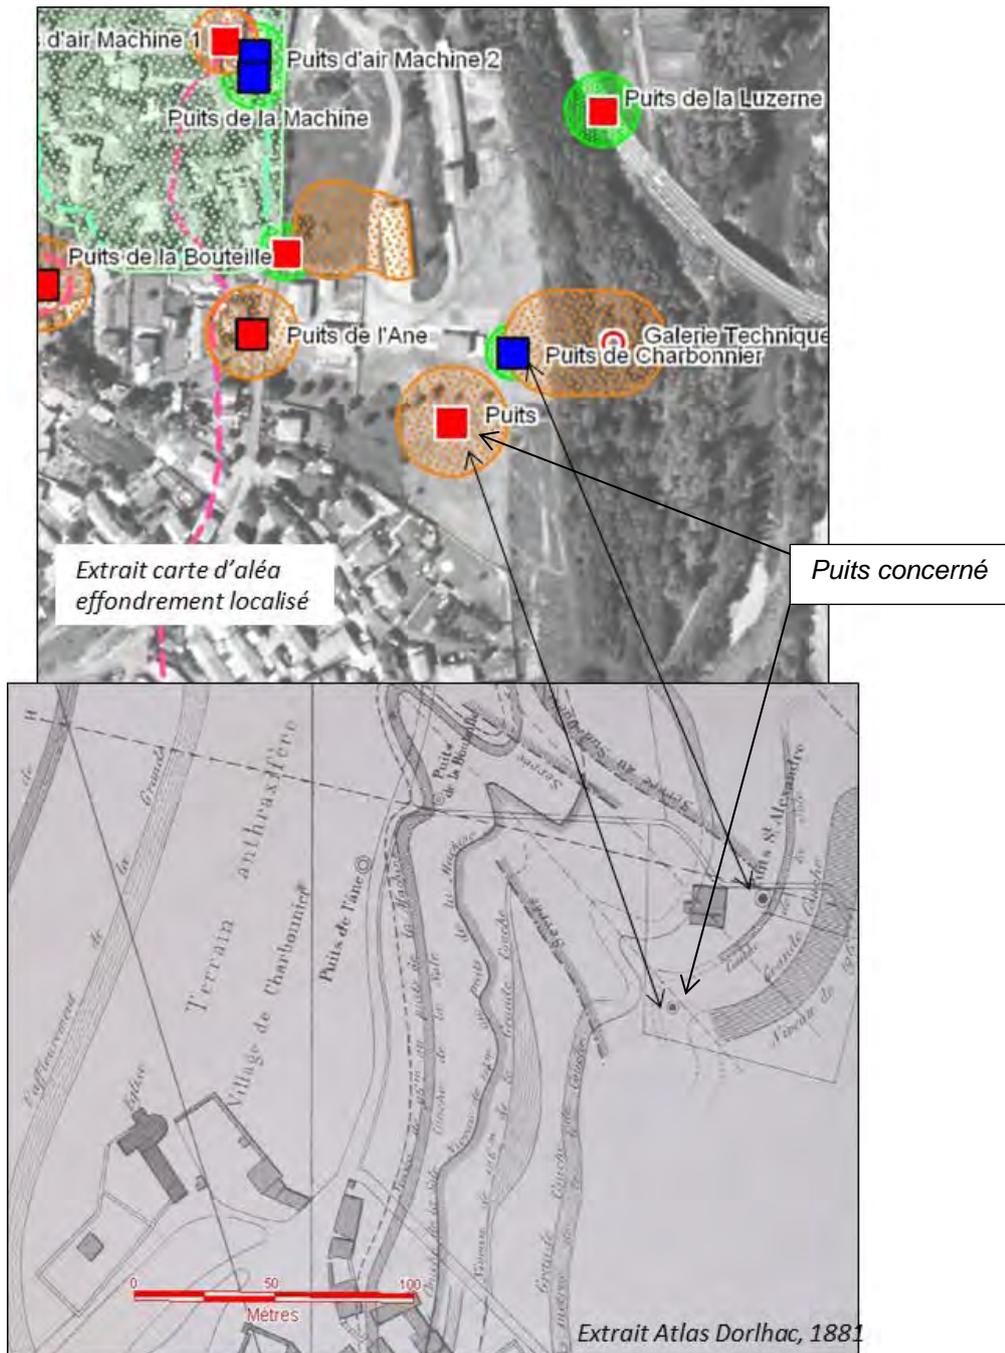
Figure 19 : Localisation de l'ouvrage et de l'aléa (en orange aléa moyen)

De manière synthétique, nous rappellerons que l'étude d'aléa a entraîné la création d'une zone d'aléa effondrement localisé moyen en liaison avec un puits que CdF n'avait pas mis en évidence au moment du DADT. Ce puits provient de son report sur l'atlas Dorlhac (figure 19). Une incertitude de localisation de 20 m avait été retenue pour le puits, ce qui générerait un cercle d'aléa de 25 m de rayon.

Un projet de lotissement s'avérait donc impacté compte tenu de la circulaire de 2012 relative à la réglementation liée aux aléas miniers, qui rend inconstructible l'aléa sur puits.

Dans ces conditions, il a été proposé à la mairie de procéder au décapage sur la surface du projet impactée par l'aléa de manière à trouver le puits ou montrer son absence.

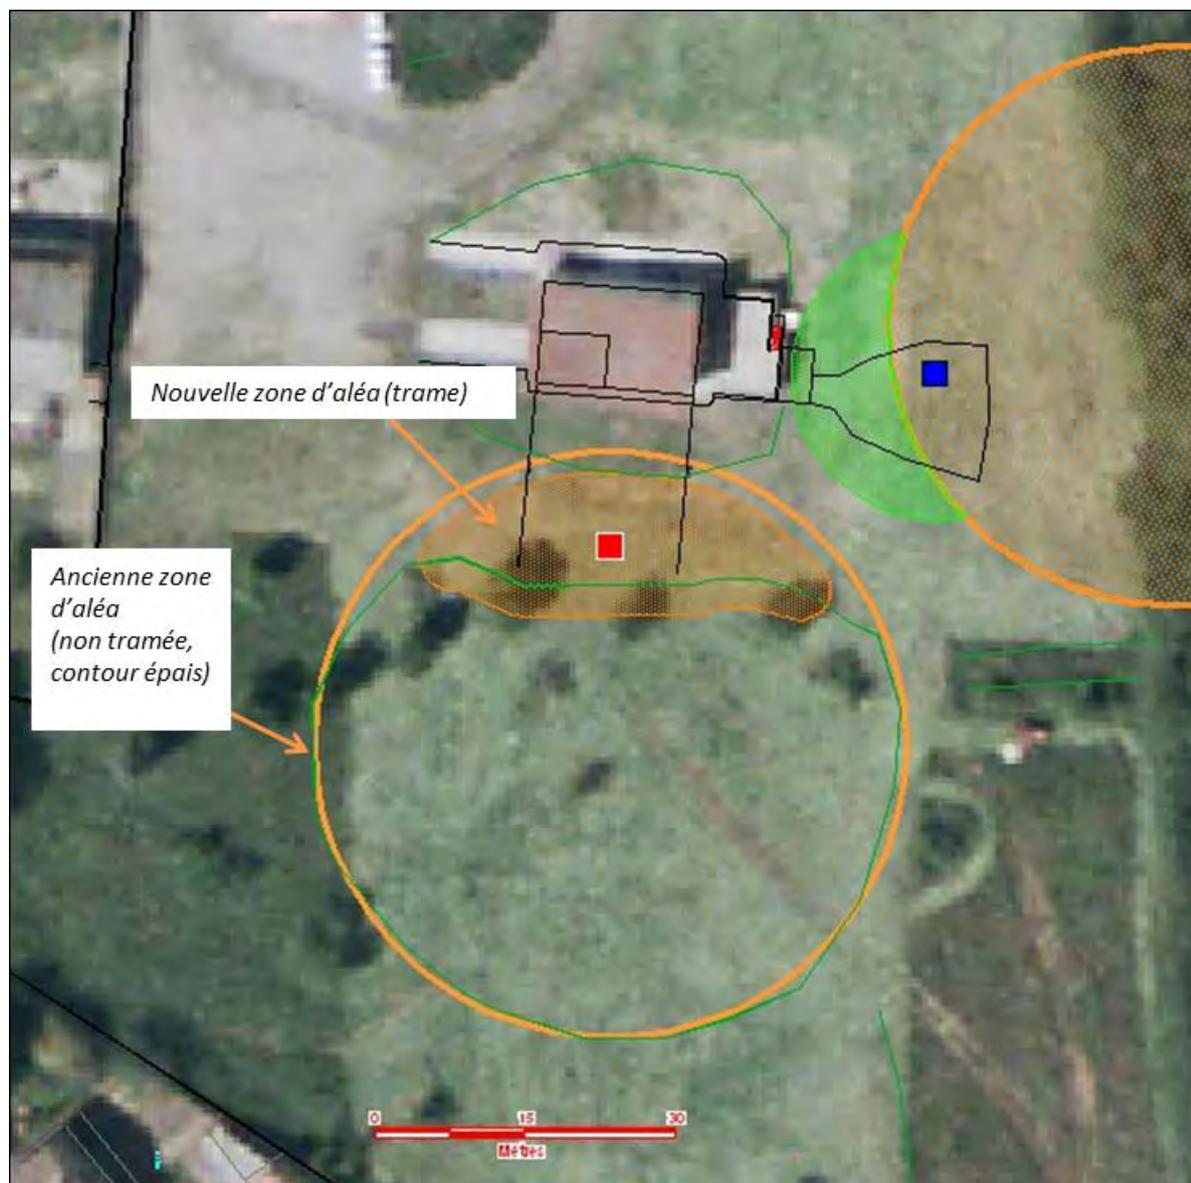
Figure 20 : Modification de l'aléa effondrement localisé moyen lié au puits issu de l'atlas Dorlhac

Ce décapage a été fait début 2013 et les constatations réalisées par GEODERIS ont confirmé l'absence de puits sur la zone décapée. Dans ces conditions, l'aléa a été revu (figure 20), en enlevant de la zone d'aléa le secteur décapé. Notons que la position théorique du puits a en conséquence été décalée dans la zone où le décapage n'a pas été effectué, en restant au sein de la zone de présence initialement définie (cercle de 20 m autour de la position théorique).

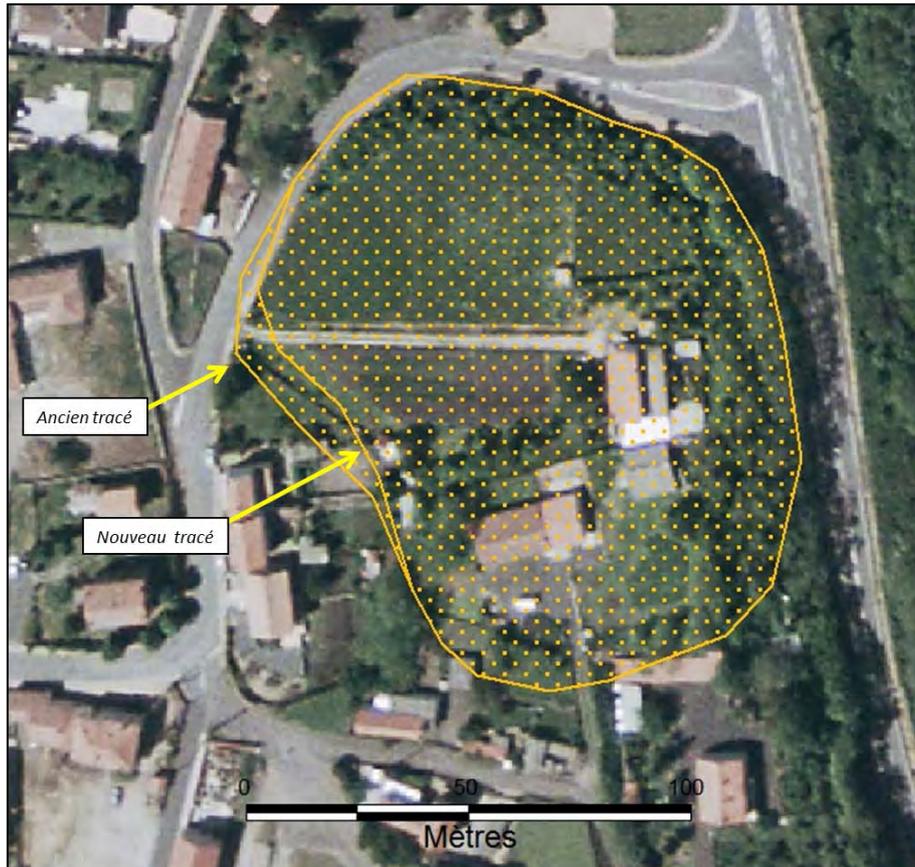
Figure 24 : Légère modification du contour suite aux observations de terrain

Un géoréférencement d'un de ces plans a été effectué afin de comparer l'enveloppe tracée avec celle matérialisée sur les vieux plans (figure 23). Aux corrections de terrain près, l'enveloppe est tout à fait conforme à celle matérialisée sur plan. Les talus qui bordent le dépôt au Nord et à l'Est sont encore visibles, et même si l'enlèvement du sommet du terril est envisageable, aucun élément ne nous permet de confirmer qu'il n'y a plus de dépôt. La mairie a été informée de la nécessité de la réalisation d'une étude géotechnique ou de sondages pour permettre de préciser l'aléa. Ces éléments n'ayant pas été fournis à GEODERIS, ce dépôt ne peut être négligé. **Seule la marge Ouest a été légèrement diminuée suite aux observations de terrain** (figure 24). Les aléas liés au dépôt ont été modifiés en conséquence (figure 25).

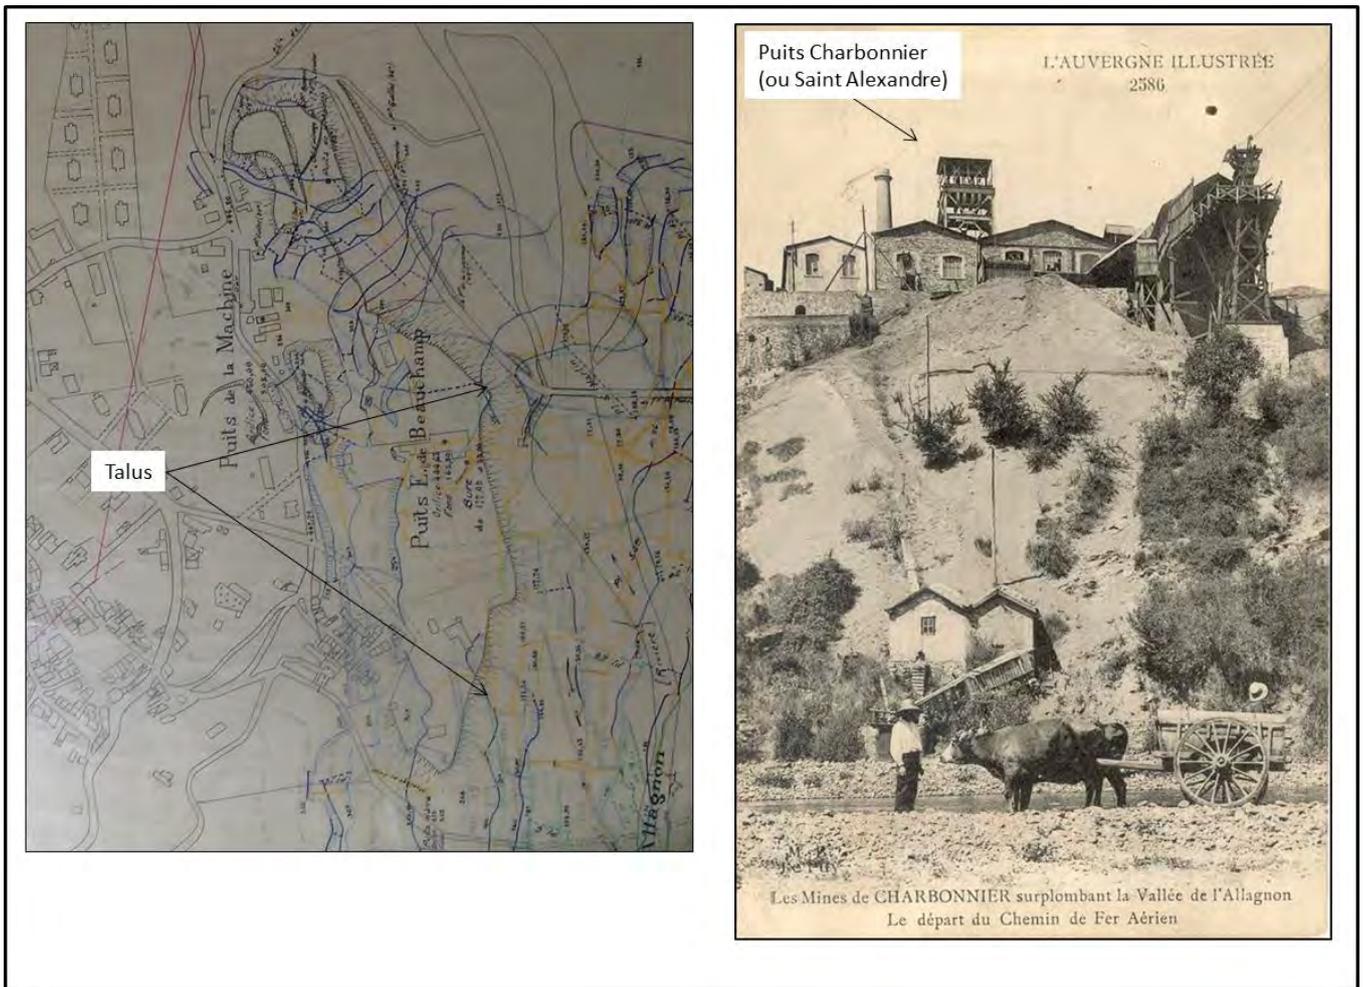
Figure 26 : Eléments montrant la présence de dépôts en périphérie de plateforme du puits Saint Alexandre

A l'occasion de cette recherche, les plans sources nous ont amené à considérer un dépôt supplémentaire jusqu'ici non référencé. Ce dépôt correspond aux talus de la plateforme du puits de Charbonnier. Cette plateforme est bien visible sur la figure 26 et le talus clairement artificiel est quant à lui observable sur la carte postale de la même figure. Le contour issu du plan a été numérisé et une visite de terrain effectuée pour effectuer un contrôle visuel.

NB : la plateforme elle-même n'a pas été incluse au dépôt compte tenu des observations réalisées lors du décapage de recherche du puits Sans Nom et compte tenu de la présence localement visible du substratum.

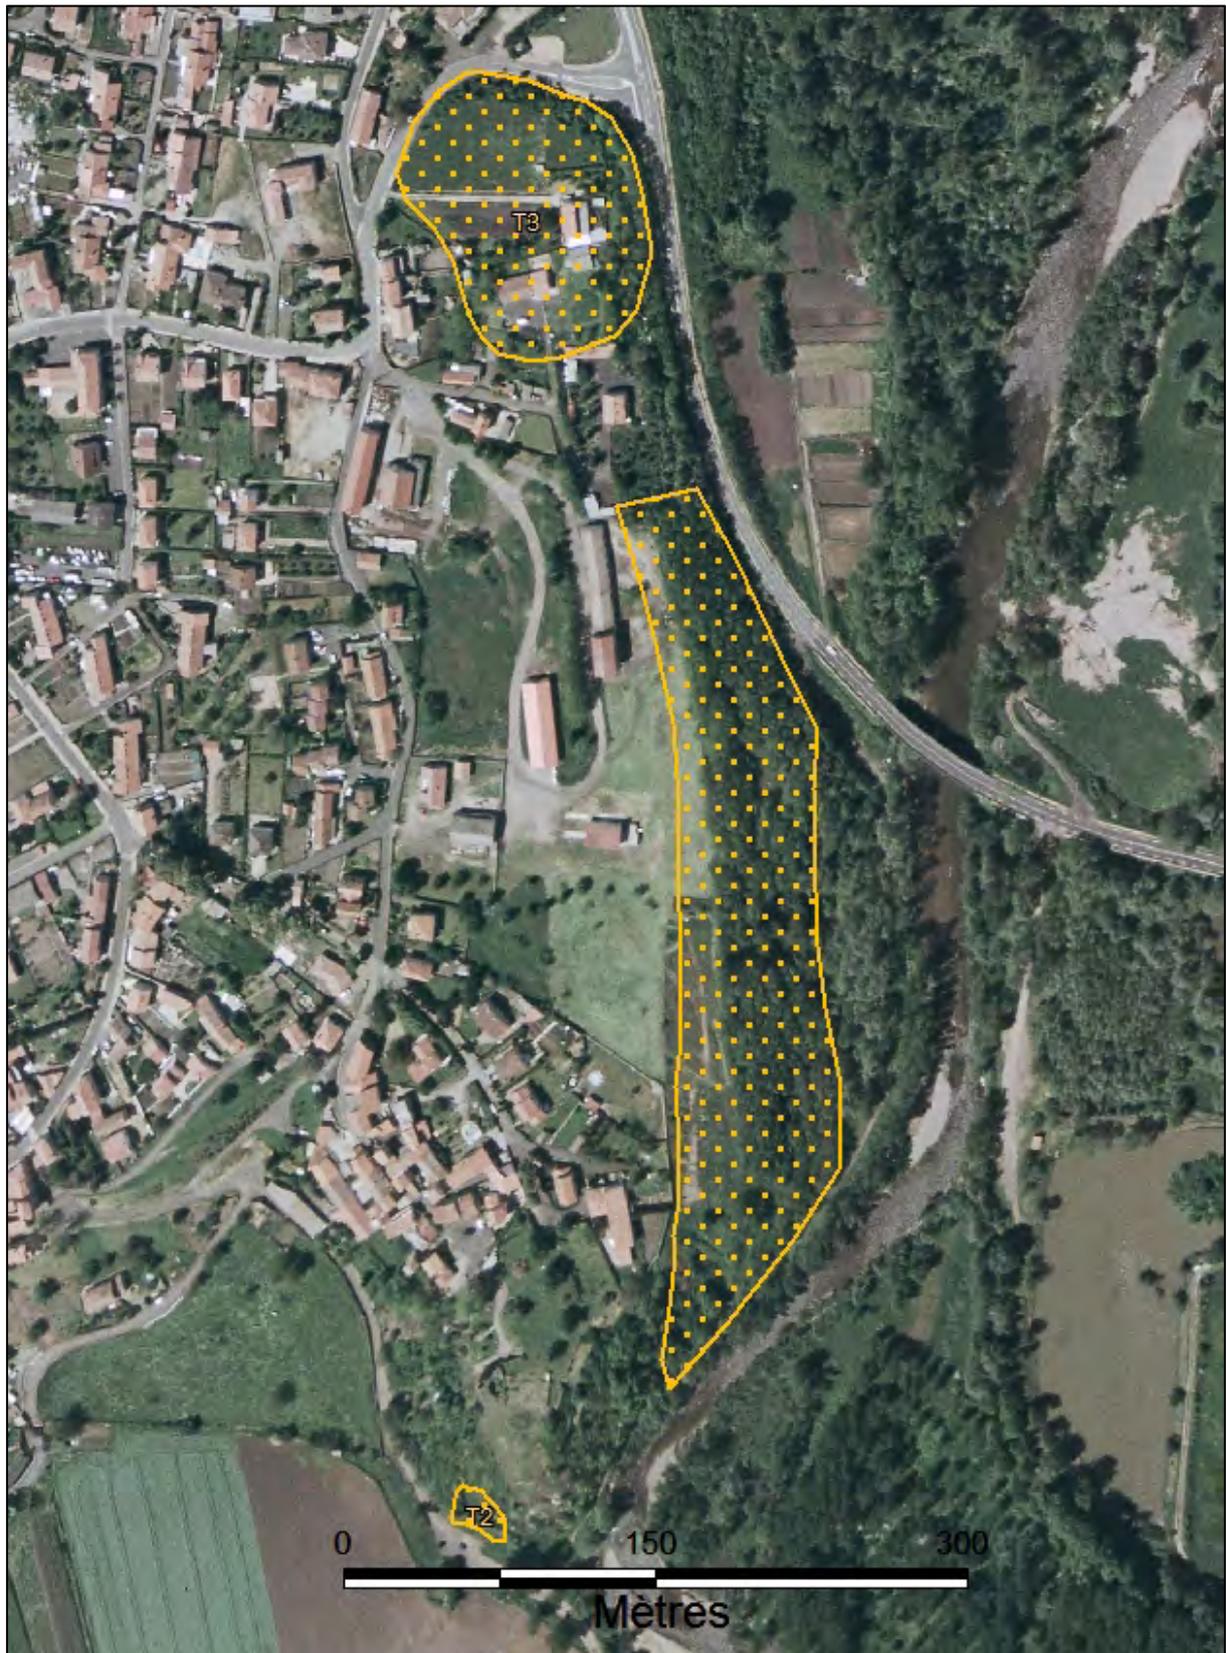
Figure 27 : Emprise du dépôt de bord de plateforme du puits Saint Alexandre après analyse des plans et observations de surface

Le tracé obtenu est présenté sur la figure 27. Par similitude d'approche avec les autres dépôts du bassin, le dépôt a été affecté d'un aléa tassement de niveau faible, un aléa échauffement de niveau faible ainsi qu'un aléa glissement de niveau faible compte tenu de la hauteur du dépôt (localement 30 m) et des figures d'érosion visibles. Localement, à hauteur du pont sur l'Allagnon, un éperon rocheux émerge des déblais. Compte tenu de l'incertitude sur la limite avec les déblais, il a été intégré au dépôt.

Ce nouveau dépôt posait un problème à la mairie de Charbonnier-les-Mines dans la mesure où un projet de lotissement était envisagé sur une partie de la plateforme.

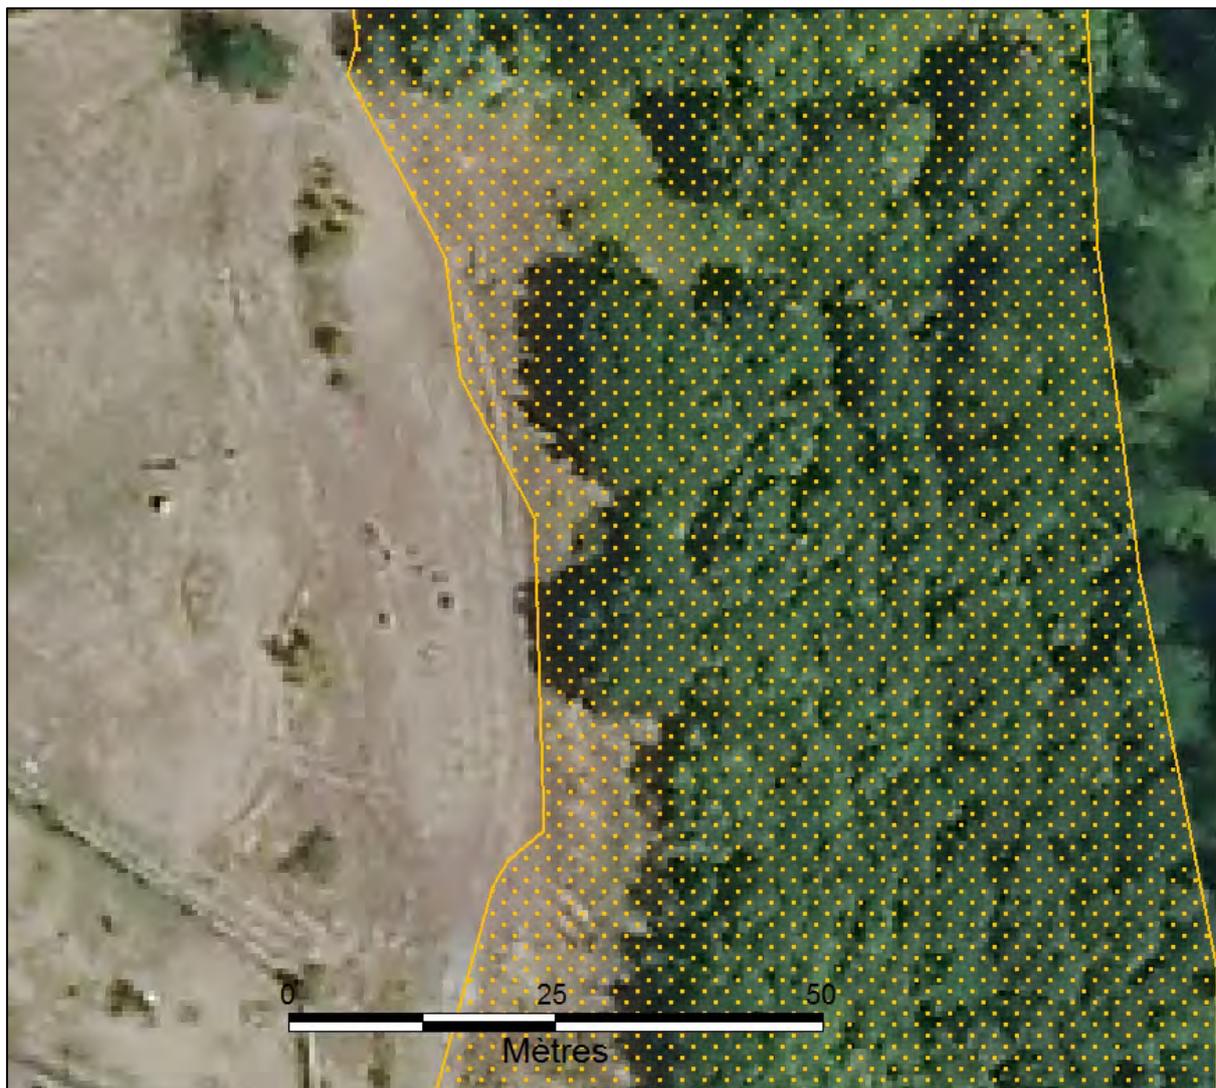
Figure 28 : Rectification locale du contour en fonction des résultats des investigations

Dans ces conditions, des tranchées à la pelle mécanique ont été faites afin de préciser l'épaisseur de remblais (11 fosses réalisées).

A une exception près (fosse 10, avec 2,1 m de remblais), toutes les autres tranchées ont montré des épaisseurs de remblais de moins de 50 cm. Le contour du dépôt a donc été localement rectifié en fonction des résultats des tranchées (voir figure 28).

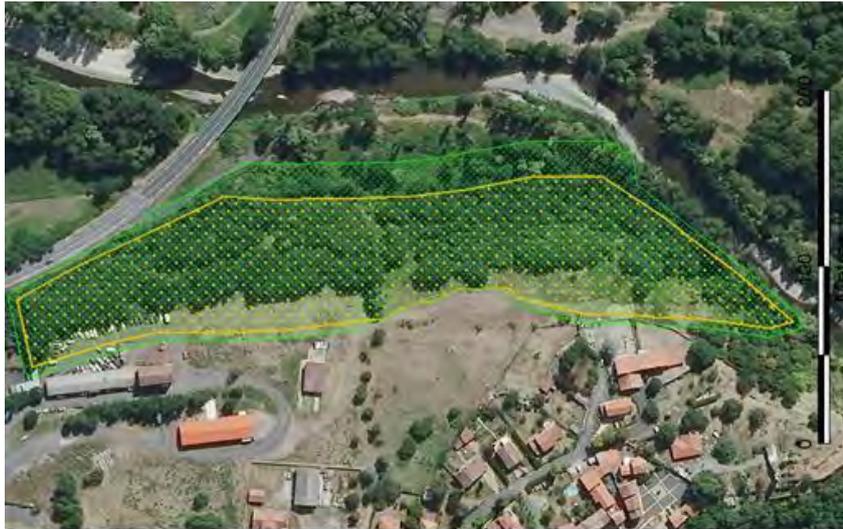
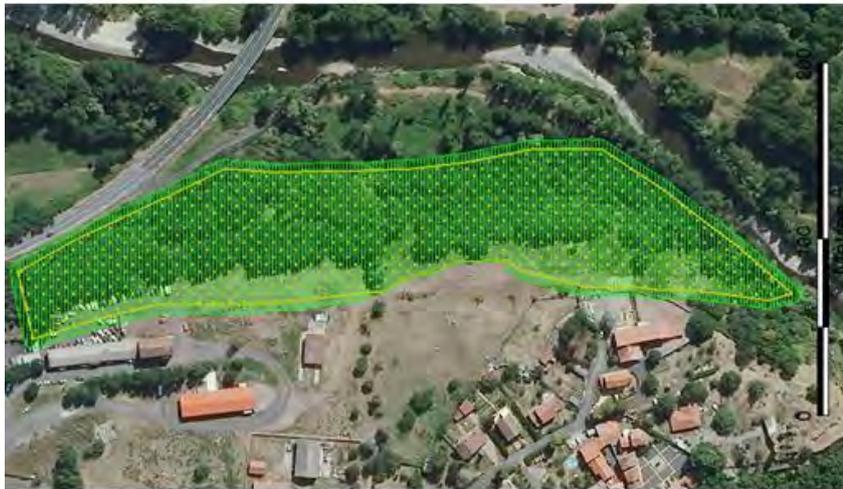
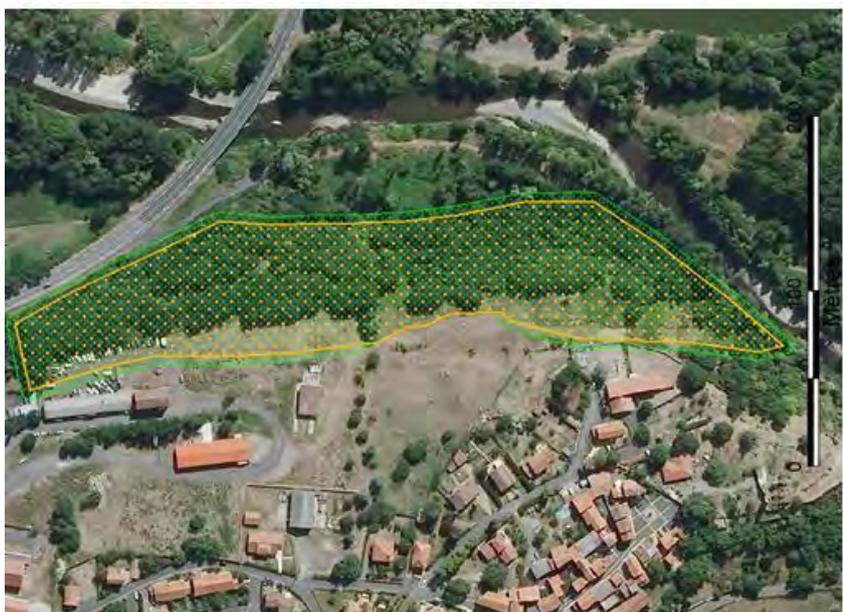
Figure 29 : Emprise des aléas liés au dépôt du puits St Alexandre

La figure 29 présente le tracé des aléas en conformité avec les principes généraux retenus dans l'étude. On notera qu'une marge de 5 m a été retenue pour tous les aléas, à l'exception du glissement côté aval, avec une marge de 20 m au Sud de l'éperon rocheux (le terril présente à cet endroit une hauteur de 30 m environ) et une marge de 10 m au Nord de l'éperon rocheux, sur la zone où le dépôt fait environ 20 m de hauteur.

Localement, au droit de la zone où les fosses à la pelle ont été réalisées, les marges ont été supprimées compte tenu du report par rapport à l'orthophotoplan bien calée dans ce secteur.

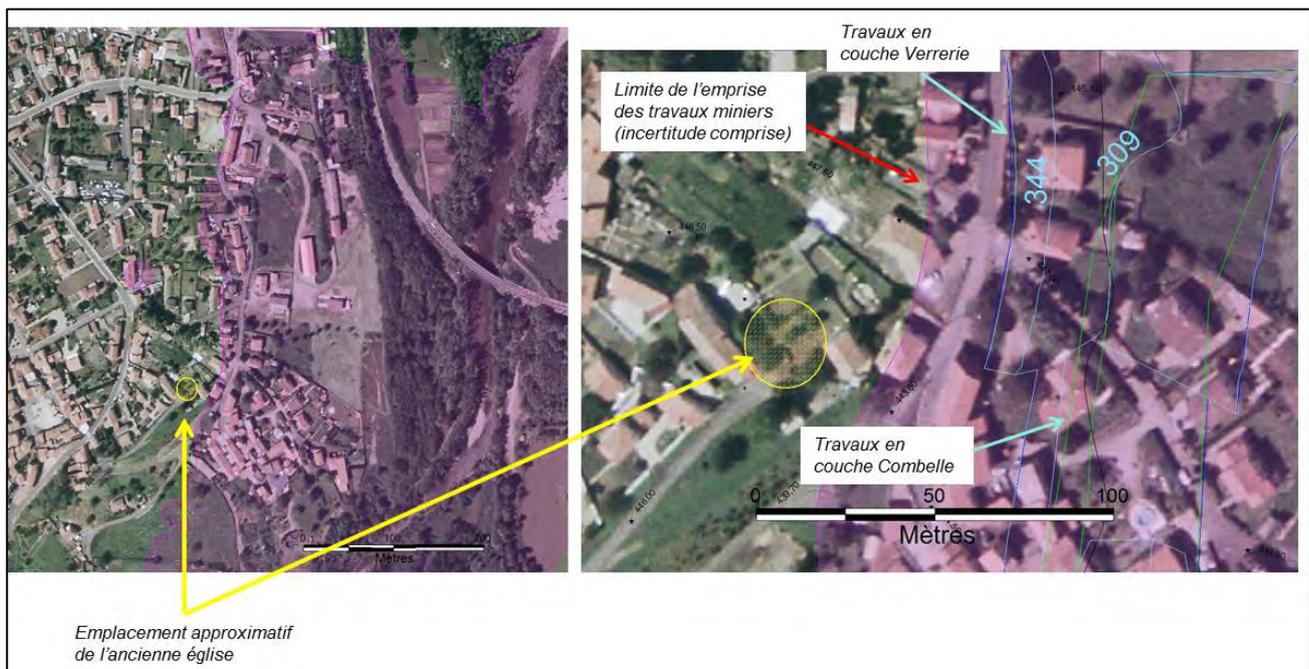
Figure 30 : Position de l'église vis-à-vis des travaux souterrains

L'origine du désordre est uniquement attribuée dans le texte au manque d'entretien du bâtiment.

En termes d'exploitation minière, le site de l'église (voir figure 30) est localisé hors emprise des travaux connus. Les travaux les plus proches se situent à 50 mètres environ à l'Est de l'église, en couche Verrerie. La couche se trouve dans ce secteur à plus de 100 m de profondeur (cote inférieure à + 344 m NGF pour une topographie à + 446 m NGF au voisinage de l'église).

Pour conclure, même si l'église est située en limite de zone d'influence potentielle des travaux profonds, la dynamique du phénomène (ruine signalée en 1730 jusqu'à l'effondrement en 1866) exclue toute origine minière, d'autant que les travaux profonds ont été réalisés largement après 1730 (la partie sud du gisement est entrée en exploitation après 1864).

Aujourd'hui, en l'absence d'affleurement localisé dans ce secteur, aucun aléa n'est retenu.

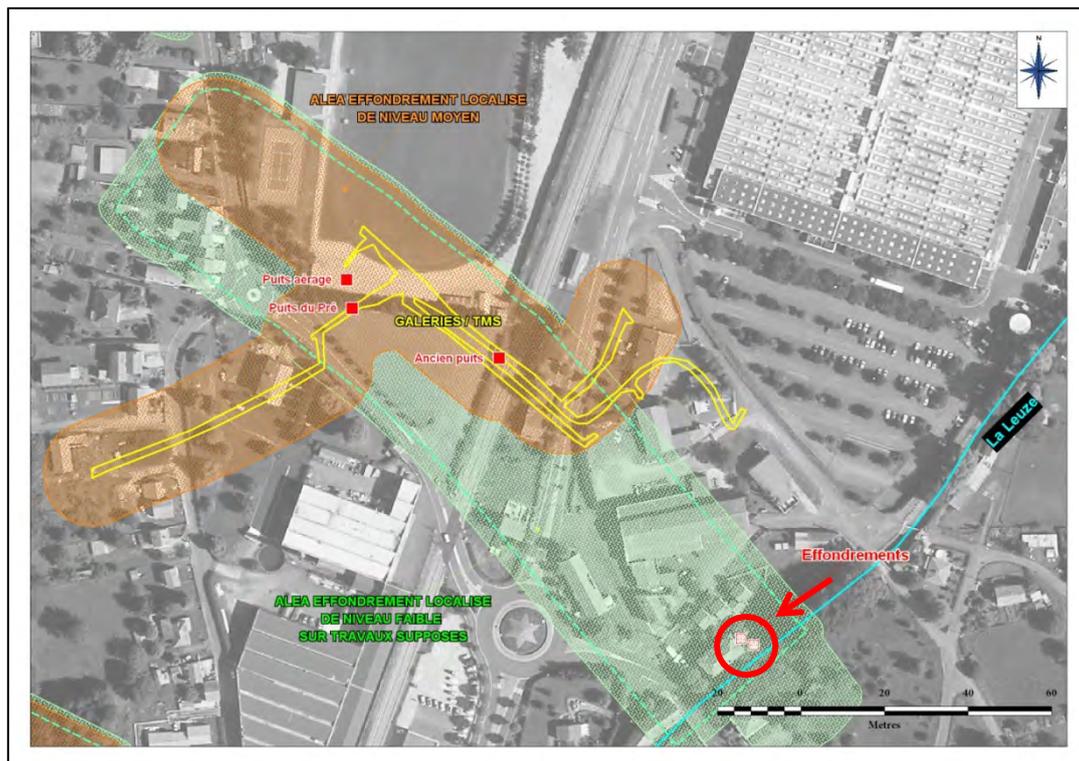
Figure 34 : Extrait de la carte d'aléa effondrement localisé issue de l'étude d'aléa

Ce fontis (figure 33) s'est produit à proximité immédiate d'un précédent désordre semblable survenu en 2008 et qui avait été comblé. Aucune exploitation minière n'est cartographiée dans ce secteur, mais le désordre se situe à proximité des travaux de Fondary. Une zone d'aléa effondrement faible avait été définie en liaison avec la présence potentielle de travaux miniers, dans le prolongement de la couche exploitée à proximité (figure 34) dont l'affleurement était matérialisé par CdF au niveau de la zone exploitée.

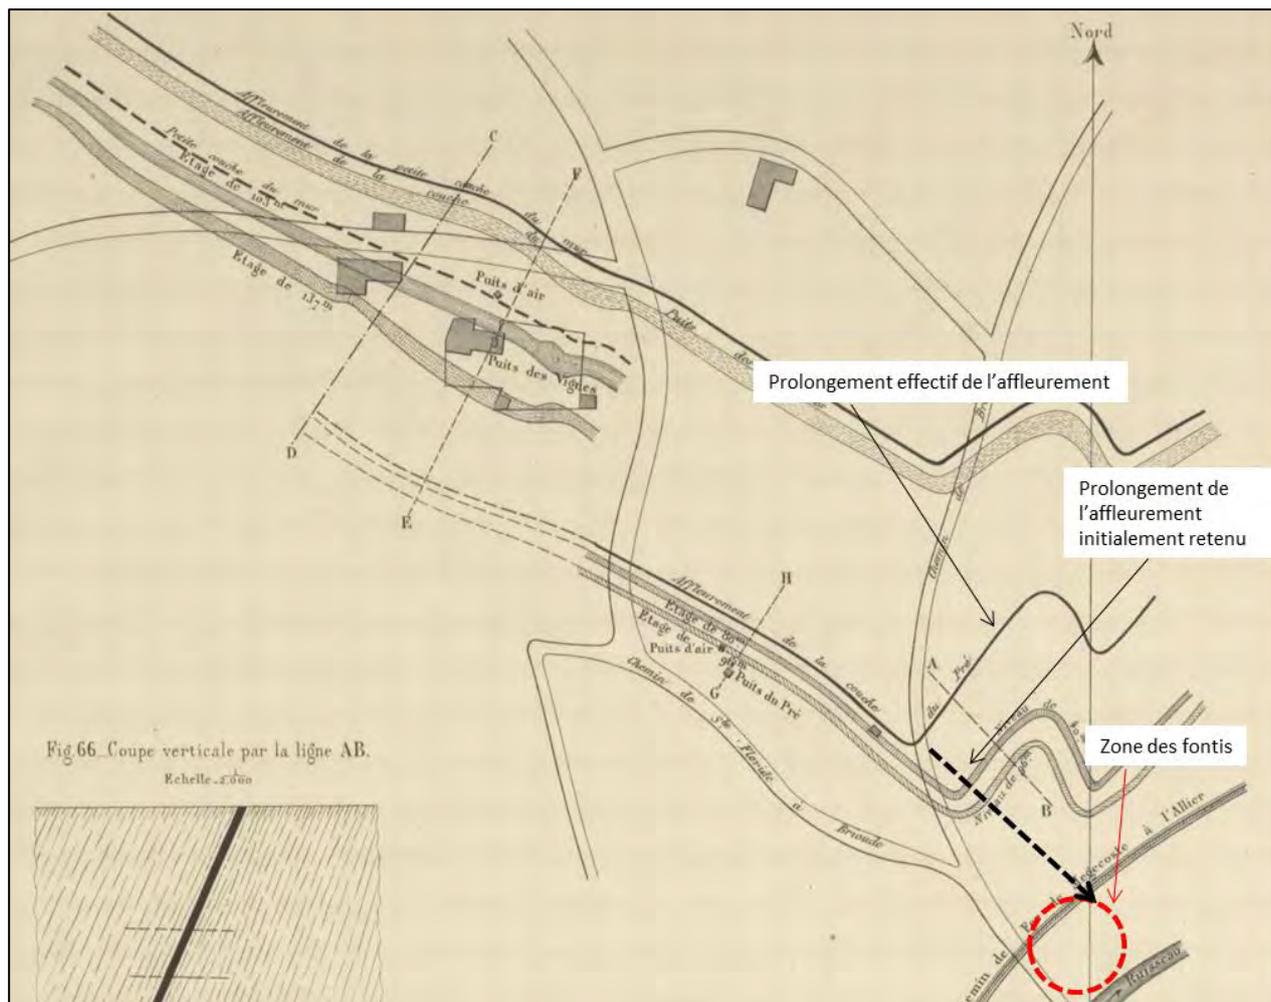
Figure 35 : Extrait de l'Atlas Dorlhac

Par ailleurs, l'étude détaillée des anciens plans montre que l'affleurement n'était pas rectiligne, comme représenté par CdF mais tournait brutalement vers le Nord (figure 35).
