Bassin houiller de Brassac-les-Mines (63-43) Evaluation des aléas miniers Mise à jour - Novembre 2014

RAPPORT S 2015/005DE - 15AUV36020

Date : 15/01/2015

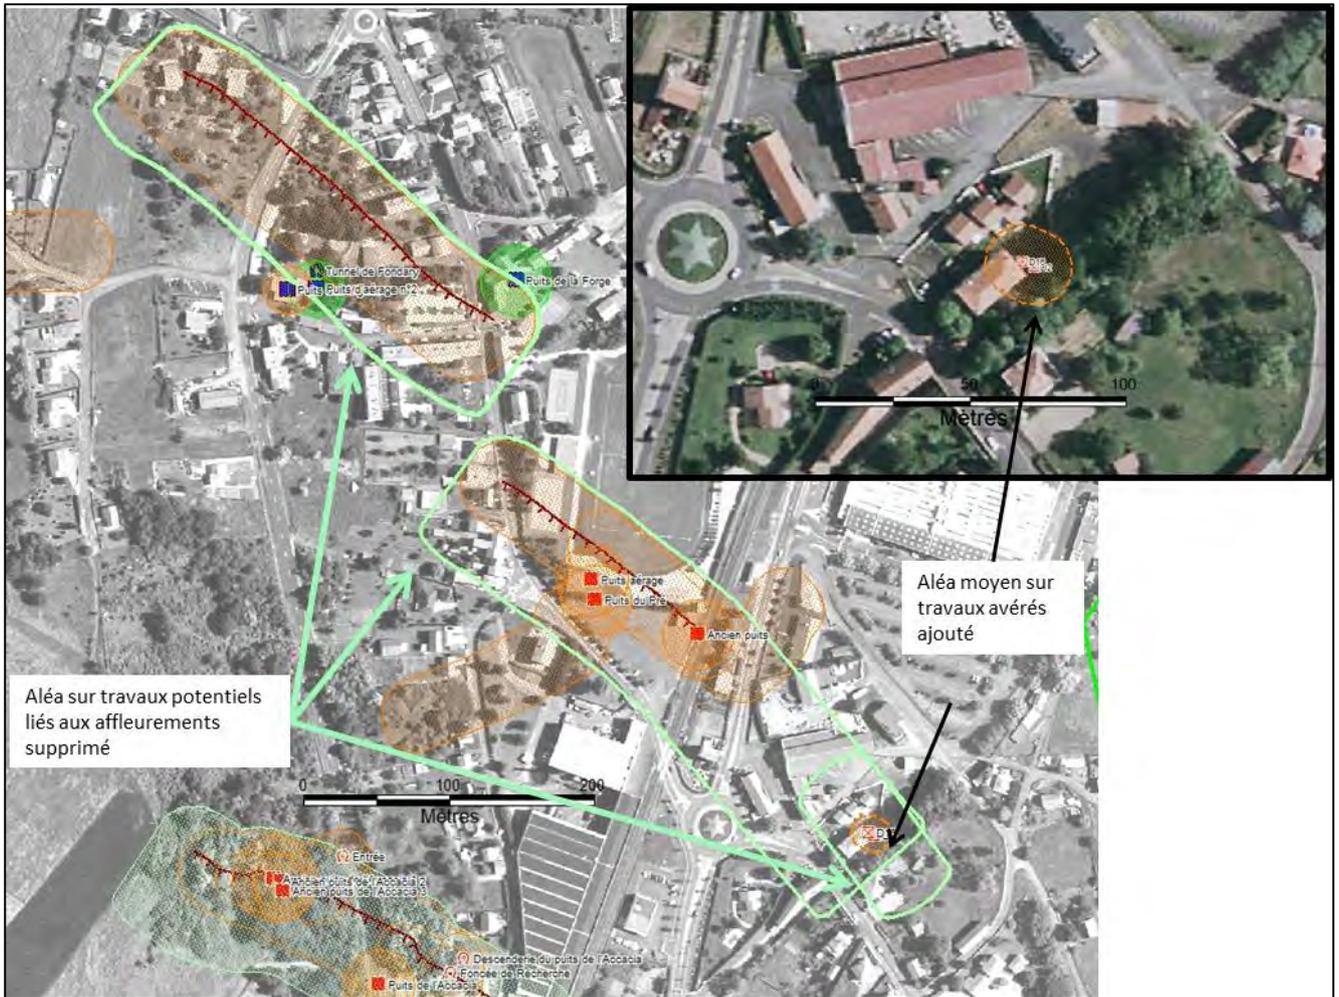
Figure 36 : Modifications locales de l'aléa effondrement localisé (orange : aléa moyen)

Dans ces conditions et après analyse des plans de détail, nous avons modifié l'affichage de l'aléa effondrement localisé de la manière suivante (figure 36) :

- Suppression de l'aléa faible sur travaux potentiels liés l'affleurement exploité au puits du Pré. La couche très pentée est déjà exploitée à faible profondeur, et l'affleurement est couvert par l'aléa lié aux travaux avérés. De la même manière et compte tenu du fait que l'exploitation descend plus profond que la limite de profondeur retenue pour la remontée de fontis, cet aléa a été supprimé sur l'affleurement du puits des Vignes.
- Création d'une enveloppe de travaux avérés très réduite autour des deux désordres, pour matérialiser la présence de travaux de recherche très localisés. Les sondages réalisés dans le prolongement des désordres n'ont pas mis en évidence le prolongement de l'exploitation, ce qui va dans le sens d'une recherche ponctuelle.

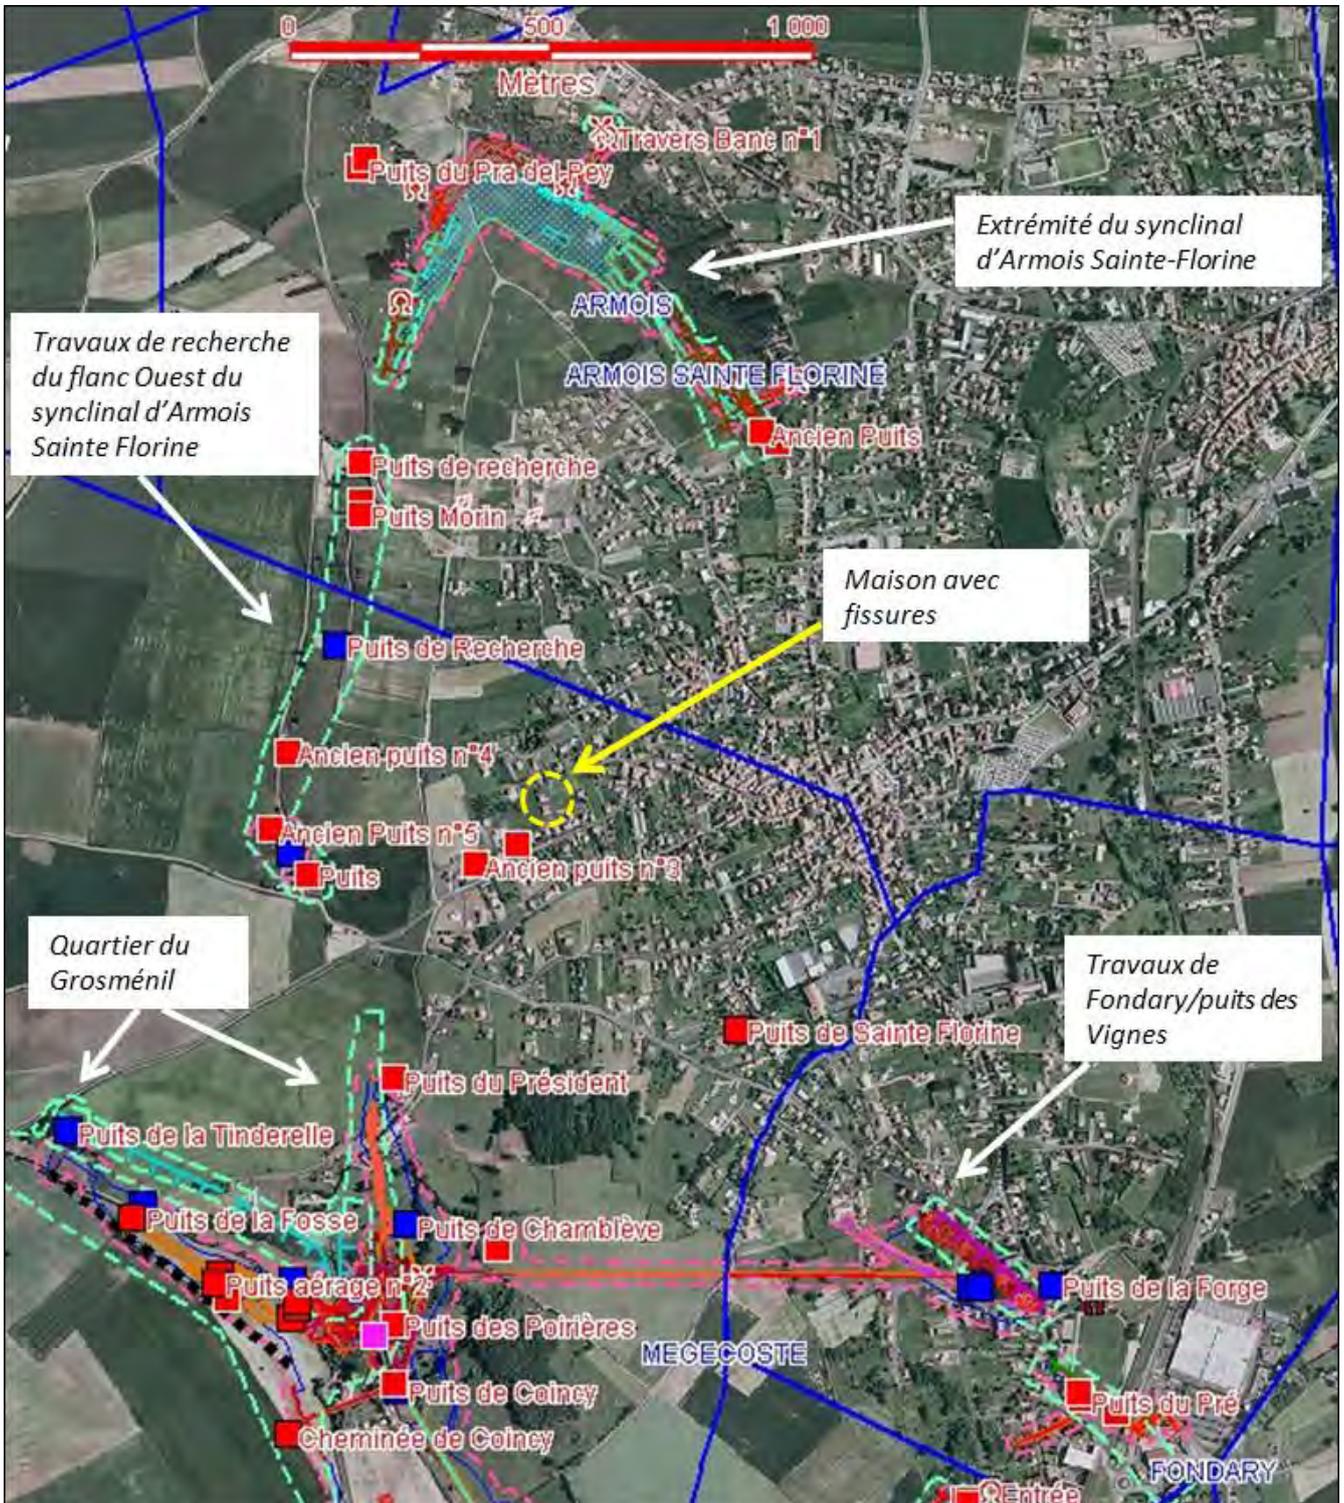
Figure 37 : Localisation du site

Début 2013, la DREAL a sollicité GEODERIS après avoir reçu le signalement d'un problème de fissuration récente d'un bâtiment (voir localisation figure 37), sans cause définie, afin de savoir si le désordre pouvait être d'origine minière.

Les recherches effectuées n'ont pas permis de mettre en évidence de plan ou indice permettant d'envisager la présence de travaux miniers susceptibles d'être à l'origine du désordre, plus probablement attribuable à ce stade à un problème de gestion des eaux ou de variabilité du sous-sol mal supportée par les fondations. Les recherches n'ont pas entraîné de modification de la carte d'aléa.

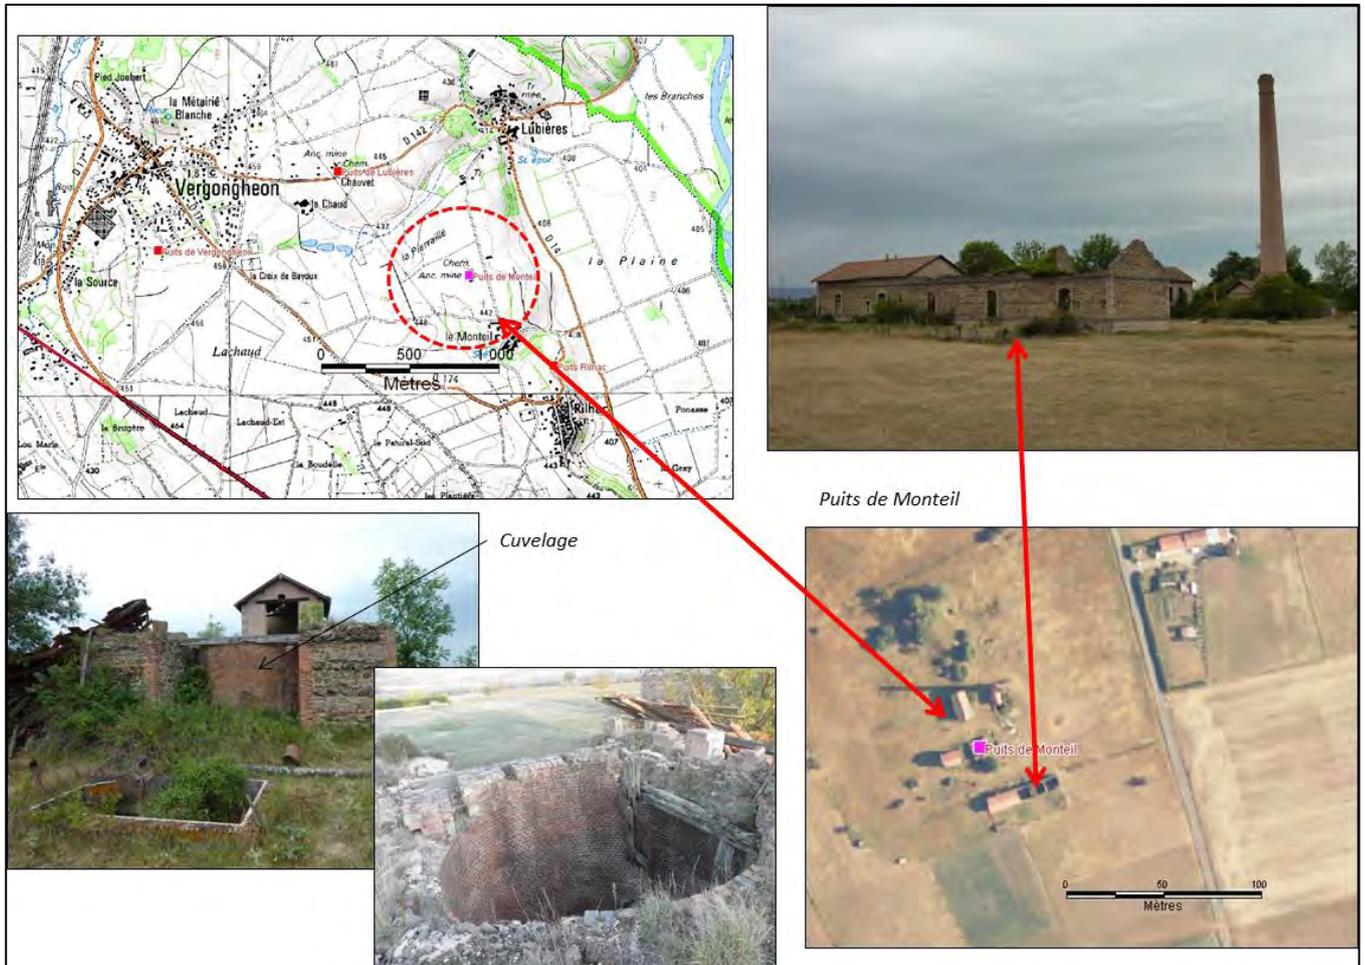
Figure 38 : Puits Monteils et son environnement

Le puits de Monteils, creusé jusqu'à 125 m de profondeur à des fins de recherche présentait un caractère dangereux et a donc fait l'objet d'un traitement par le DPSM, conformément aux préconisations de GEODERIS. Le puits a ainsi été entièrement remblayé et surmonté d'un monticule (figure 39).

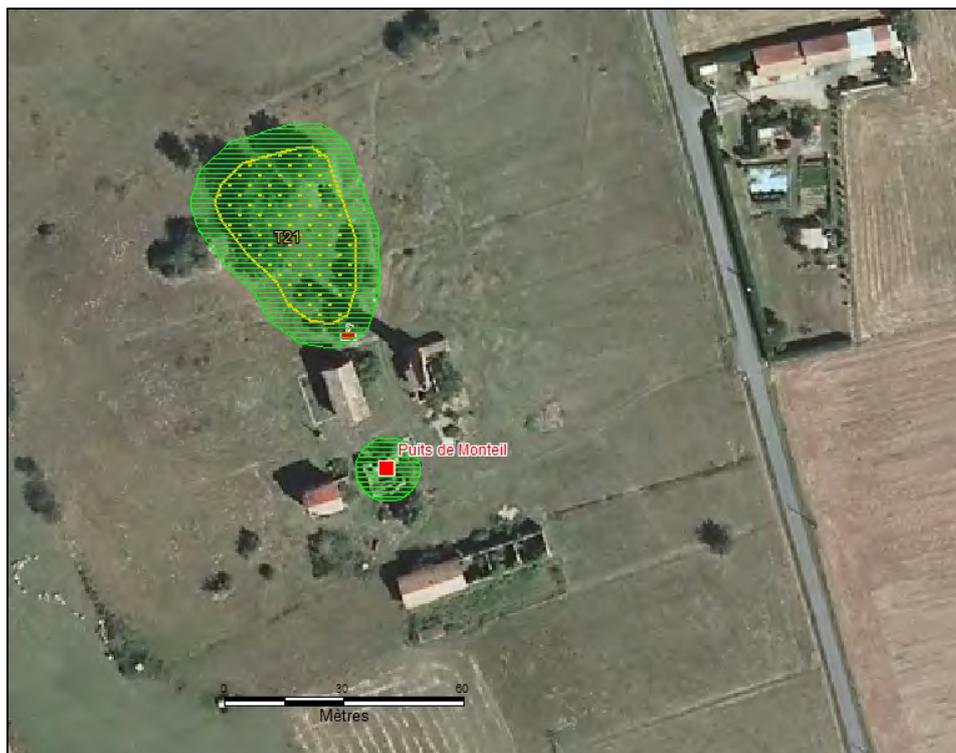
Figure 40 : Nouvelle zone d'aléa tassement faible autour du puits de Monteils (l'aléa effondrement localisé fort a été supprimé)

Compte tenu du caractère borgne du puits et de son remblayage complet, l'aléa effondrement localisé a été supprimé. Seul un aléa tassement a été laissé pour mémoire sur l'emprise du puits (voir figure 40).

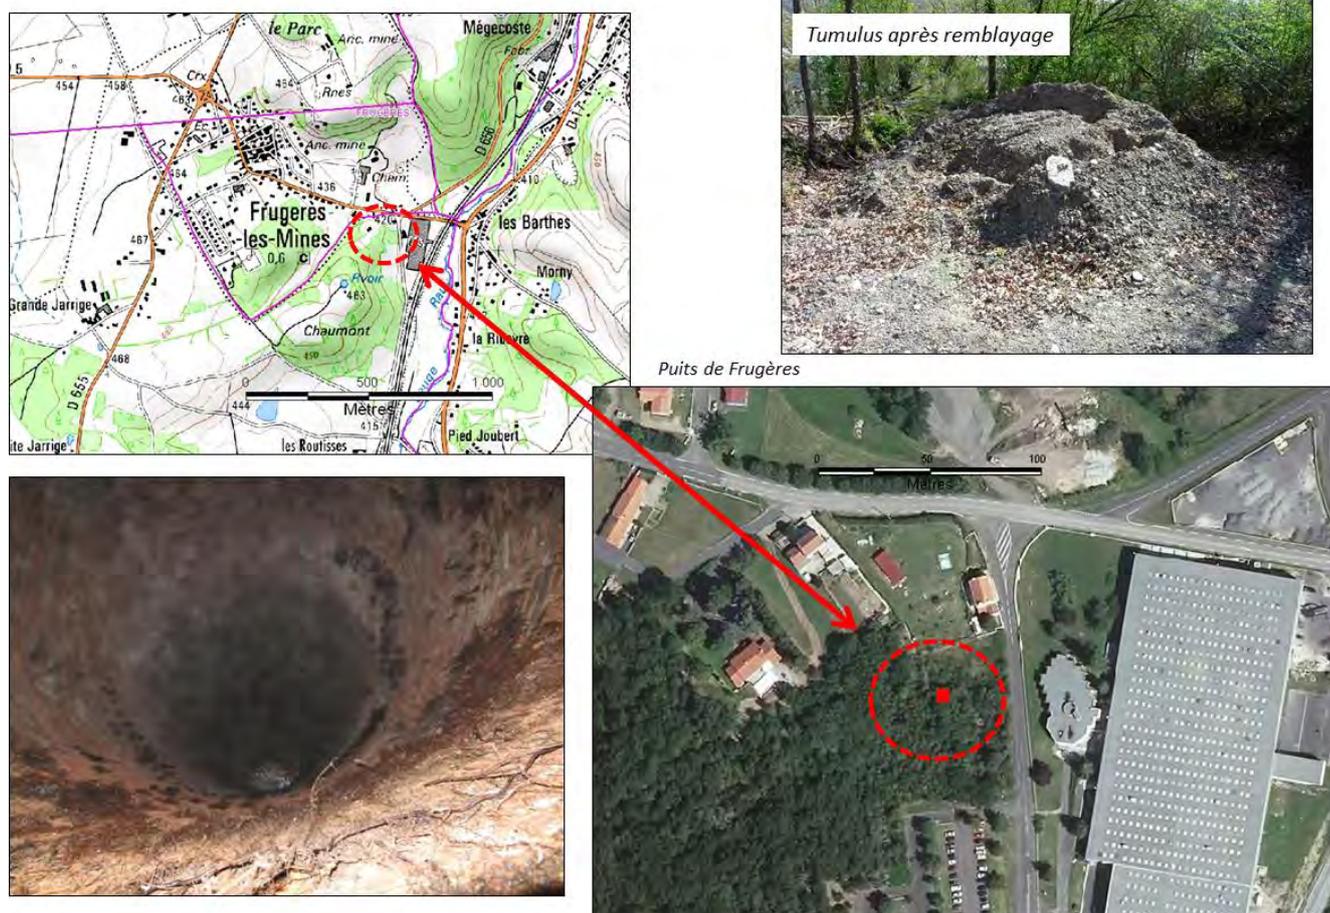
Figure 41 : Puits de Frugères et son environnement

Conformément aux propositions de GEODERIS, le puits de 155 m de profondeur a tout d'abord fait l'objet du déversement de blocs sur 15 m de hauteur puis a été entièrement remblayé, avec mise en place d'un tumulus de 3 m en tête.

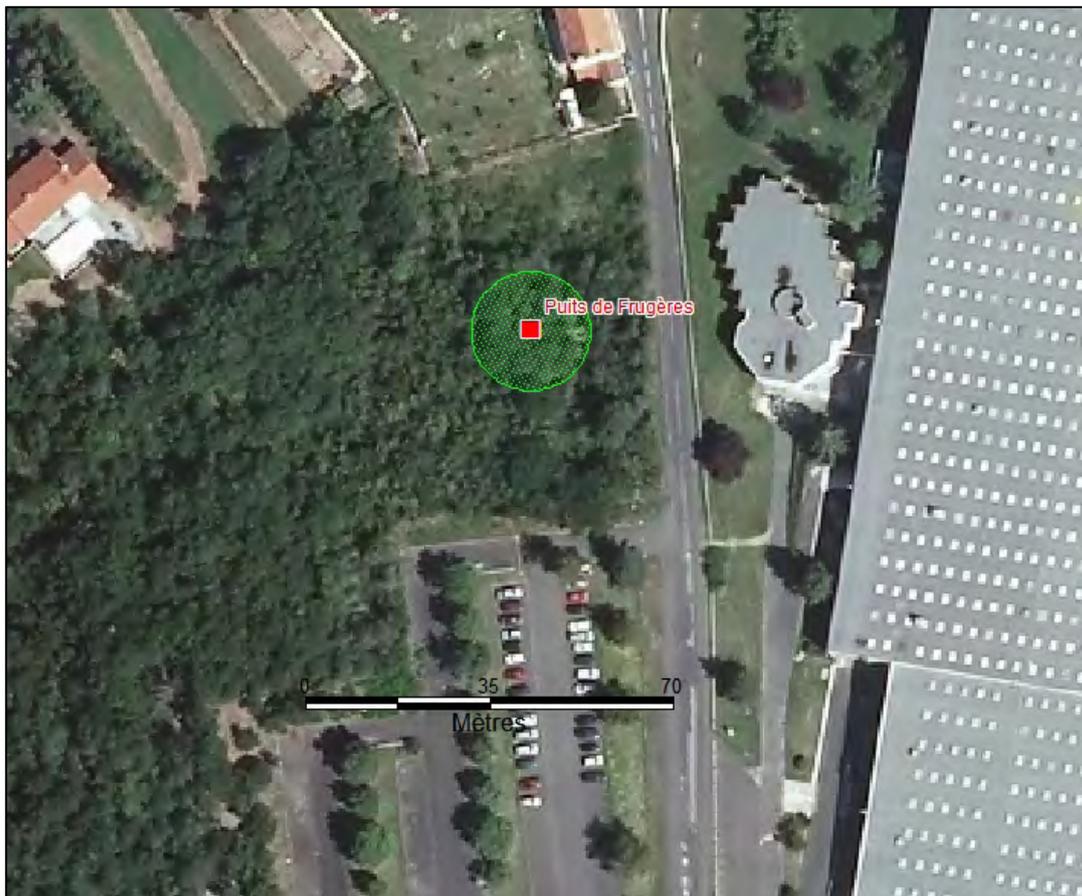
Figure 42 : Aléa effondrement localisé faible après traitement

Compte tenu de la présence d'un travers banc à la base du puits et de l'évolution possible du béton à long terme, un aléa effondrement localisé faible a été maintenu sur l'ouvrage (figure 42).

A noter que compte tenu des écarts observés entre les coordonnées du puits avancées par le DPSM et celles de l'étude d'aléa, un contrôle GPS a été effectué. Les coordonnées sont données à 5 m près, incertitude intégrée dans l'affichage de l'aléa.
