<b>Captage de Dansadour</b>	
<b>Généralités</b>	
Maître d'ouvrage	SIAEP du Haut Livradois
Exploitant	SIAEP du Haut Livradois
UDI desservie	La Garde Chastel
Numéro d'identification ARS	003964
Coordonnées Lambert II étendu (km)	X = 718,198
	Y = 2 048,252
Altitude	Z = 1 080 m NGF
Localisation cadastrale	Section AD Parcelle 177
Type de captage	Source
DUP	En cours de réalisation
Périmètre de protection	Pas de périmètre qui suit les contours demandés par l'hydrogéologue, existe un périmètre correspondant aux limites parcellaires, en barbelé.
Indicateur de performance (P108-3)	40%
Point d'émergence des eaux	En bordure de la route RD 111
Vulnérabilité	Peu vulnérable, pas de risque d'impact par la route
<b>Description de l'ouvrage de captage</b>	
<b><u>Le captage</u></b>	
Date de création	1989
Longueur des drains	Première branche estimé à 7,7 m deuxième branche estimée à 11,5 m
Profondeur des drains	1,45 m au droit du regard Estimée à 3 m en tête du drain

## Captage de Dansadour

<b>Captage de La Garde</b>	
<b>Généralités</b>	
Maître d'ouvrage	SIAEP du Haut Livradois
Exploitant	SIAEP du Haut Livradois
UDI desservie	La Garde Chastel
Numéro d'identification ARS	000539
Coordonnées Lambert II

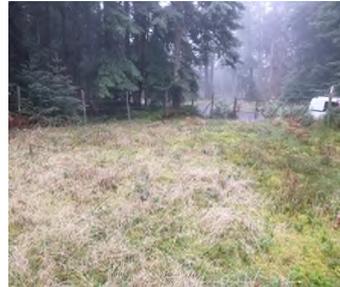
Accès à la parcelle par la route

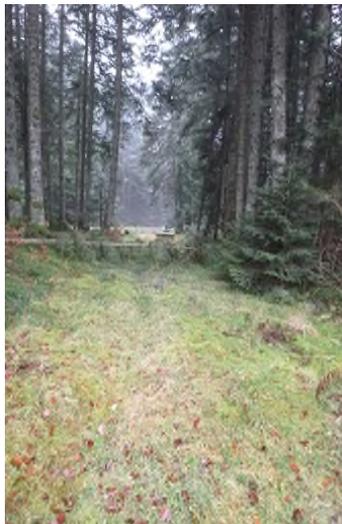
Chemin d'accès au regard

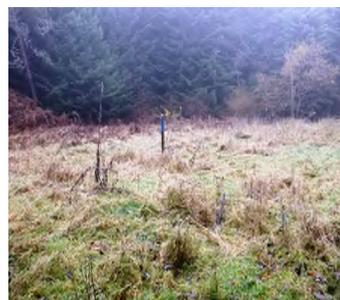
Poteau jonction drains

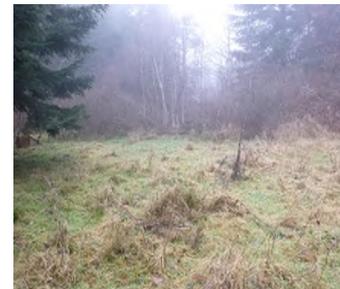
Etat général parcelle

La parcelle protégeant le captage est entretenue, fauchée. Pas de zone de dépression marquée ni de zone de stagnation d'eau. Le regard de captage est en bon état, prévoir le lavage de la chambre de décantation (présence d'algues). Bon état GC mais condensation. Pas de grille sur la V/TP. Prévoir un clapet en béton et protection + entretien régulier du fossé pour éviter les stagnations d'eau. Nettoyer régulièrement le béton extérieur du regard pour limiter sa dégradation (enlever les mousses). Le syndicat souhaite acquérir une parcelle qui englobera les PI du captage et du regard.

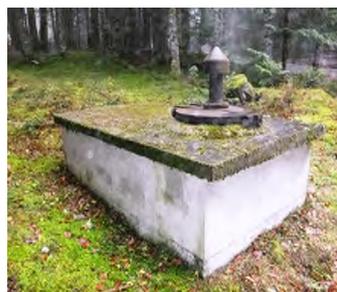
Vue du regard de captage (pas de protection extérieure)

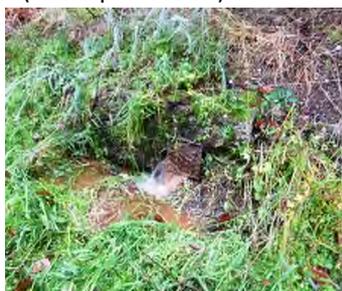
Clapet (faible protection)

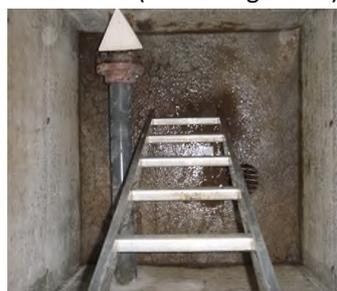
Chambre sèche (bon état général)

Regard en béton en bon état, condensation importante, grillage de protection efficace pas d'insectes dans le regard

Chambre de décantation : algues fixées sur la crépine et sur les parois, pas de grillage sur la vidange trop plein

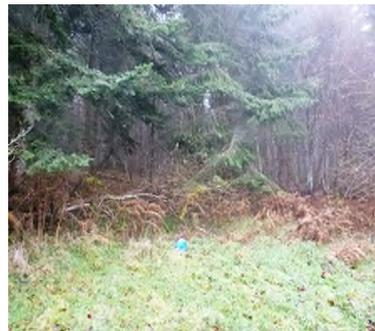
Borne d'implantation de captage des drains

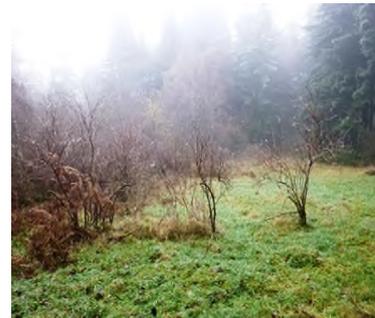
Parcelle du PI avec taillis

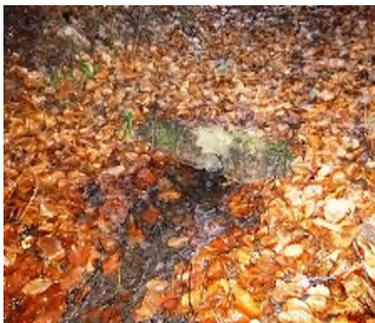
Clapet (pas de grille de protection)

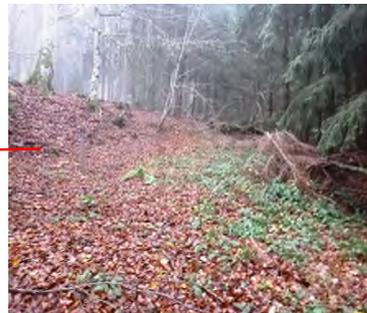
Zone de captage

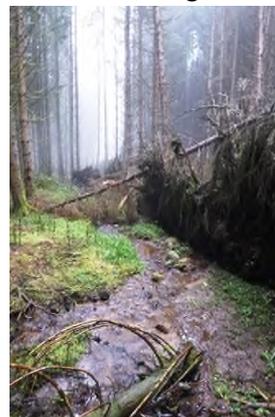
Ruisseau à côté du regard de captage, arbres déracinés

Ruisseau et zones humides à proximité du regard de captage, arbres dessouchés, regard en mauvais état, pas d'accès pour un véhicule motorisé

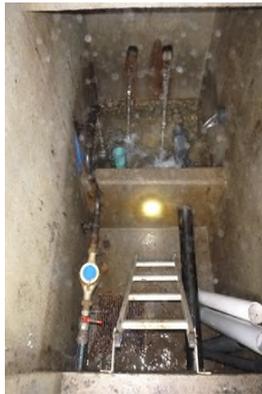
Sortie vidange/trop plein

Le regard présente un état sanitaire correct, pas de grille de ventilation, pas de grille sur la vidange-trop plein sa sortie dans le ruisseau n'est pas protégée et est endommagée.

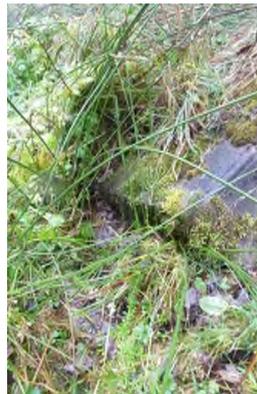
Ferrailage apparent, tampon

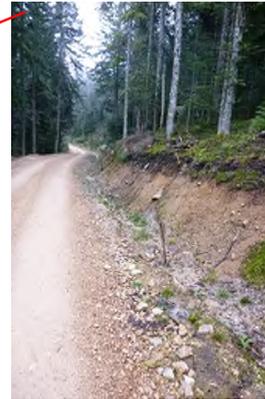
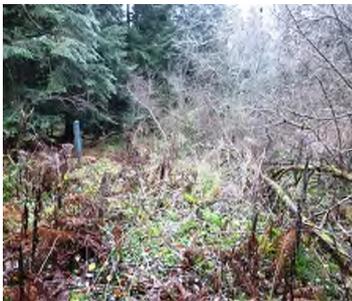
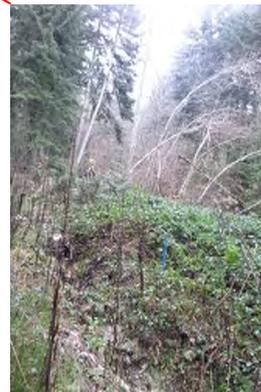
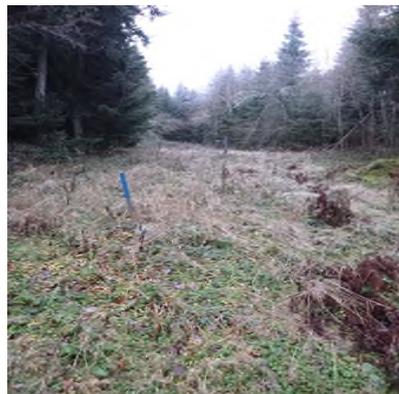
Chemin forestier et fossé étanche

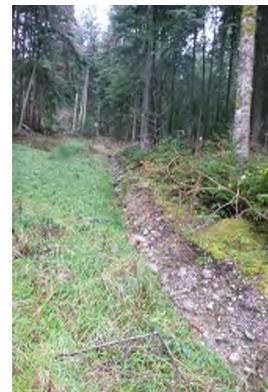
Ruisseau le long du périmètre de protection immédiat

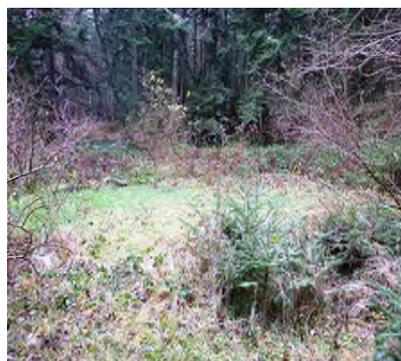
Aire de captage : taillis

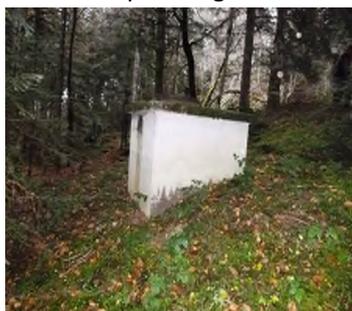
Capot Foug sans aération

Un chemin d'exploitation forestière permet d'atteindre le regard de visite (possibilité de l'emprunter occasionnellement mais est difficilement praticable). Ce chemin n'apparaît pas sur le cadastre. Le regard présente un état moyen : la ventilation est insuffisante (condensation), présence d'insectes et de limaces. L'échelle d'accès est en mauvais état. La vidange-trop plein n'est pas équipée de grille, sa sortie dans le milieu naturel n'est pas visible. Avis défavorable donné sur l'arrivée n°2. En 2018, l'arrivée n°2 a été supprimée.

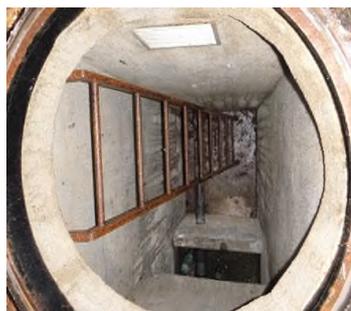
Echelle d'accès rouillée

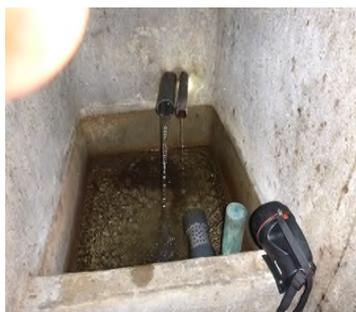
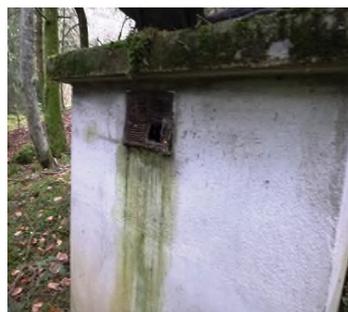
Deux arrivées

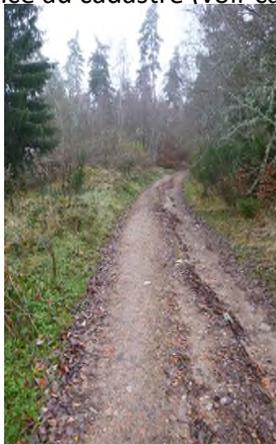
Chemin permettant d'accéder à proximité du captage,  
non référencé au cadastre (voir carte IGN ci-dessus)

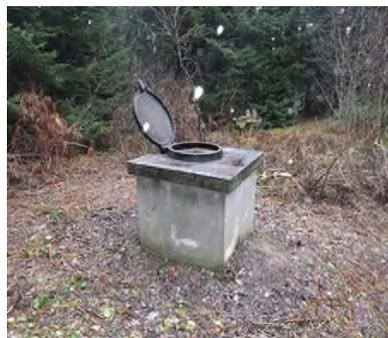
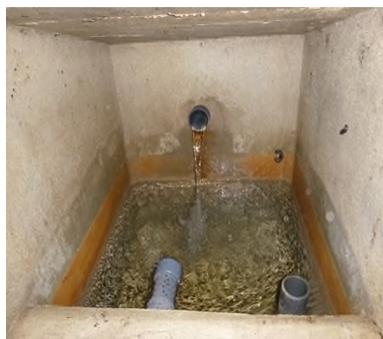
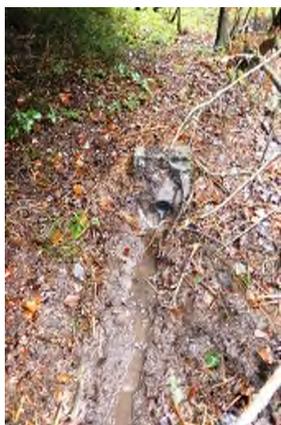
Sortie de la vidange-trop plein sans clapet

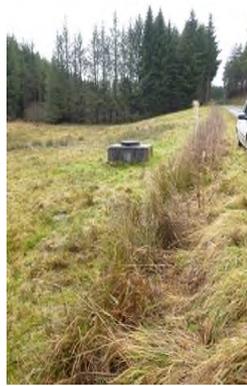
Exutoire de la vidange/trop plein du regard (non

La zone de captage n'est pas matérialisée par une borne, elle est éloignée du regard de captage (environ 420 m). Le regard présente un état sanitaire médiocre, le béton est fissuré, la granulométrie est apparente. Des infiltrations sont visibles à l'intérieur du regard (sol gorgé d'eau), l'échelle d'accès est rouillée. La sortie vidange trop plein dans le fossé n'est pas protégée (non trouvée).

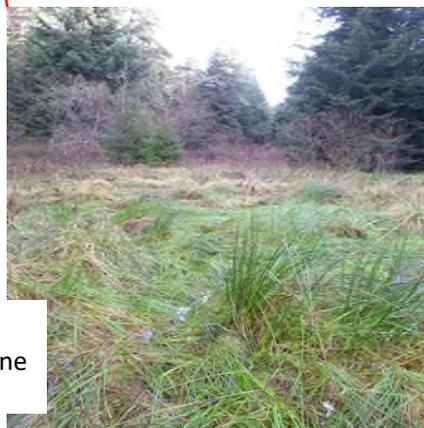
Aire de captage du  
drain abandonné (zone

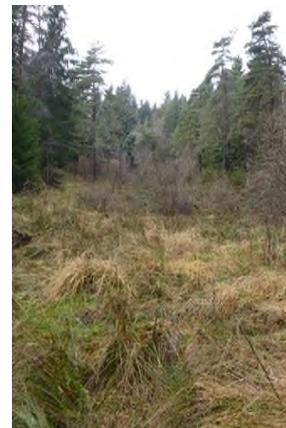
Aire de captage

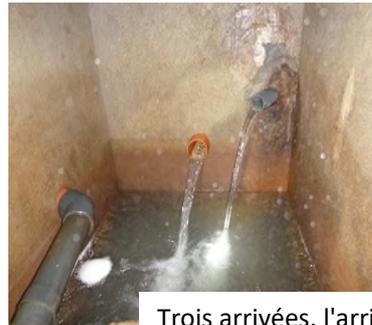
Trois arrivées, l'arrivée sud-est est

La sortie vidange/trop plein est à rechercher. Les aires de captage peuvent présenter des zones dépressionnaires avec des risques de stagnation d'eau et de formation de zones humides.

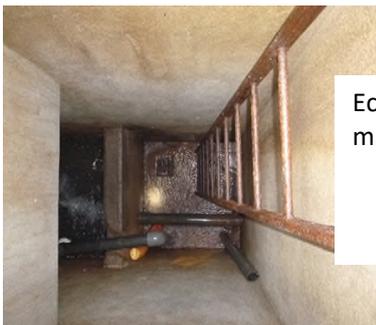
Echelle d'accès en mauvais état

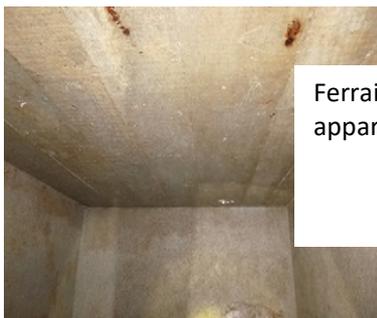
Ferrailage apparent

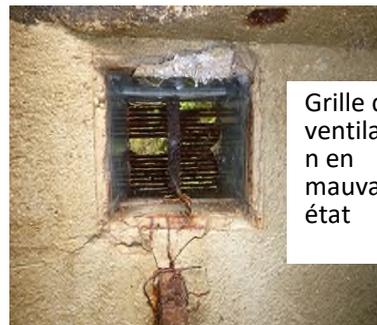
Grille de ventilation en mauvais état

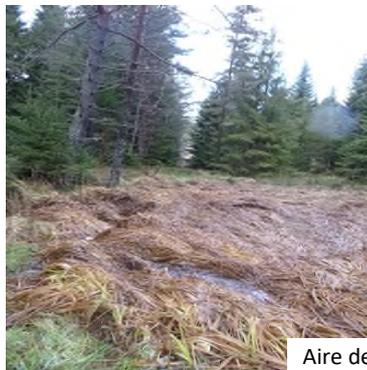
Aire de captage :  
zones humides et  
cours d'eau non

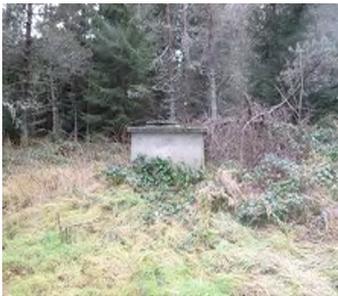
3 arrivées dont celle du captage des Montilles

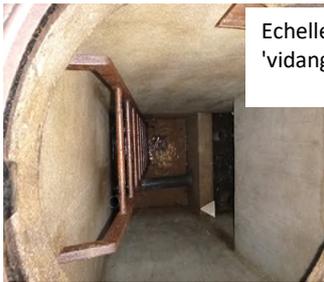
Echelle rouillée, retour d'eau 'vidange -trop plein bouchée)

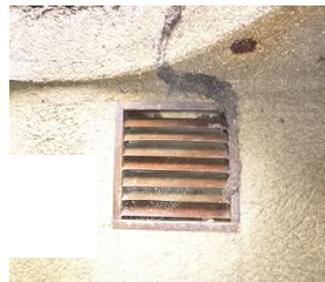
Grille de ventilation en mauvais état, racines
